UNIVERSIDAD PRIVADA DE TACNA
FACULTAD DE INGENIERIA
ESCUELA PROFESIONAL DE INGENIERIA CIVIL

TESIS

**“EVALUACIÓN SUPERFICIAL DEL PAVIMENTO FLEXIBLE
APLICANDO EL MÉTODO PCI Y PROPUESTA DE
MEJORAMIENTO DE LA
INFRAESTRUCTURA VIAL EN LA AV. INDUSTRIAL, EN EL
TRAMO DE LA AV. GUSTAVO PINTO Y AV. JORGE BASADRE
GROHMANN – TACNA,2019”**

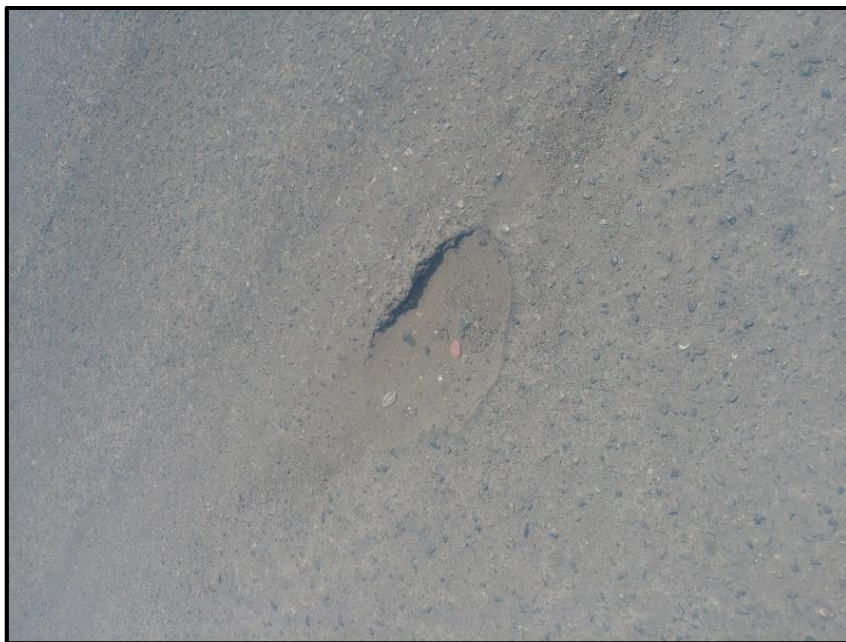
Hueco

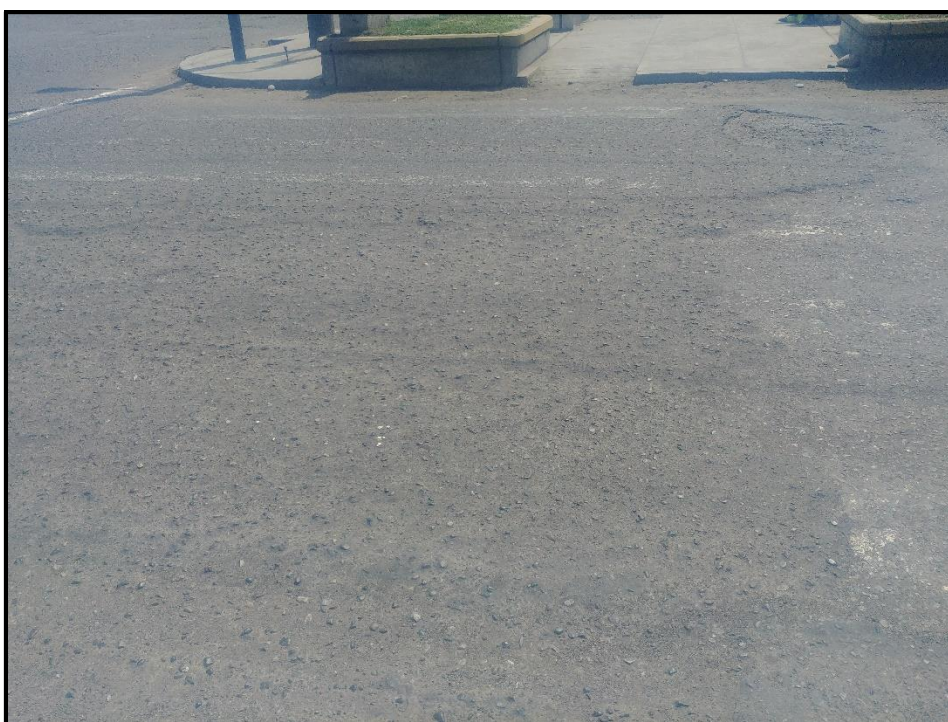
Huecos y Piel de cocodrilo

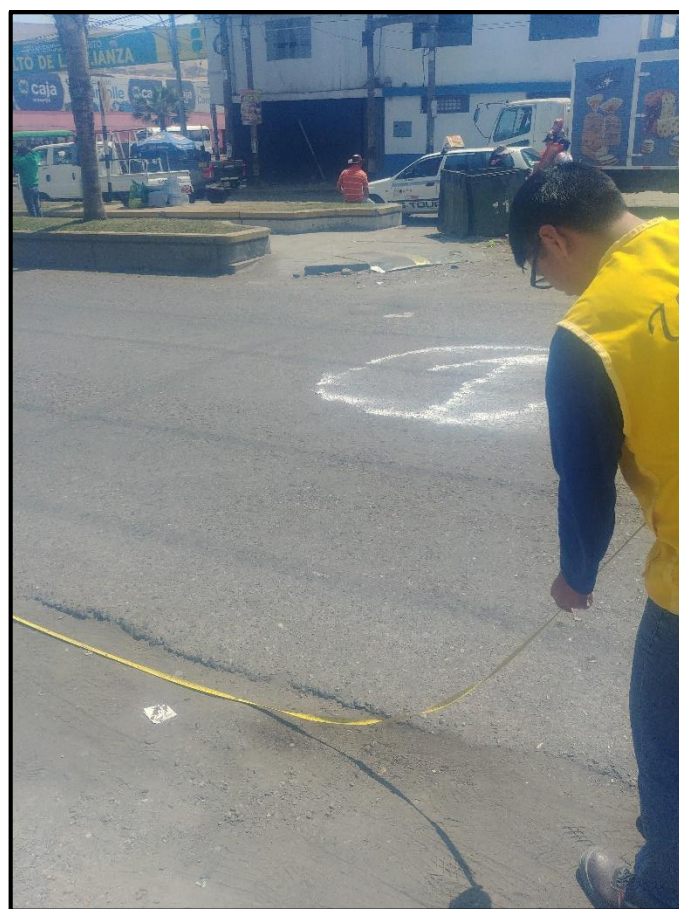
Desnivel carril berma

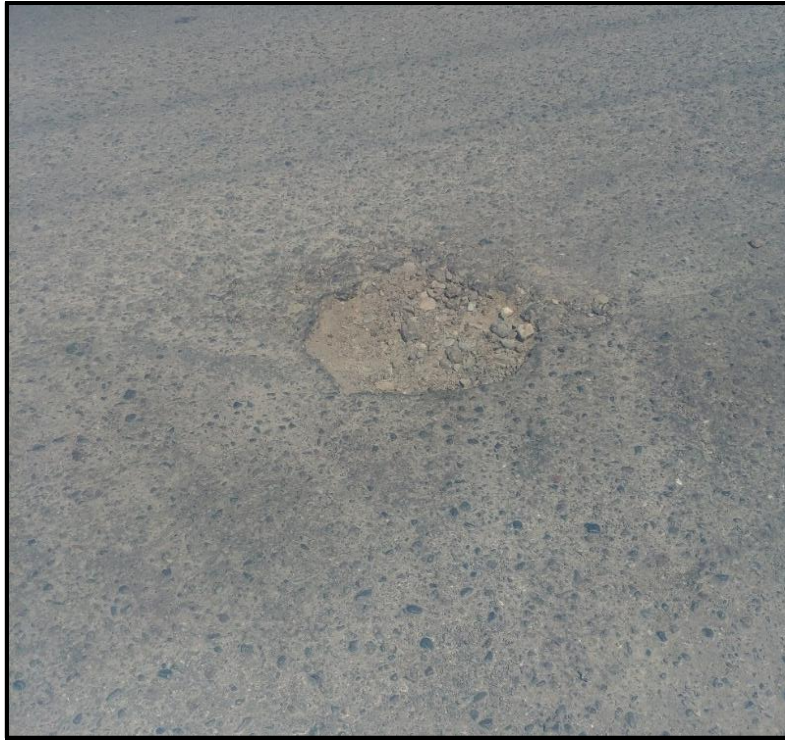
Hueco

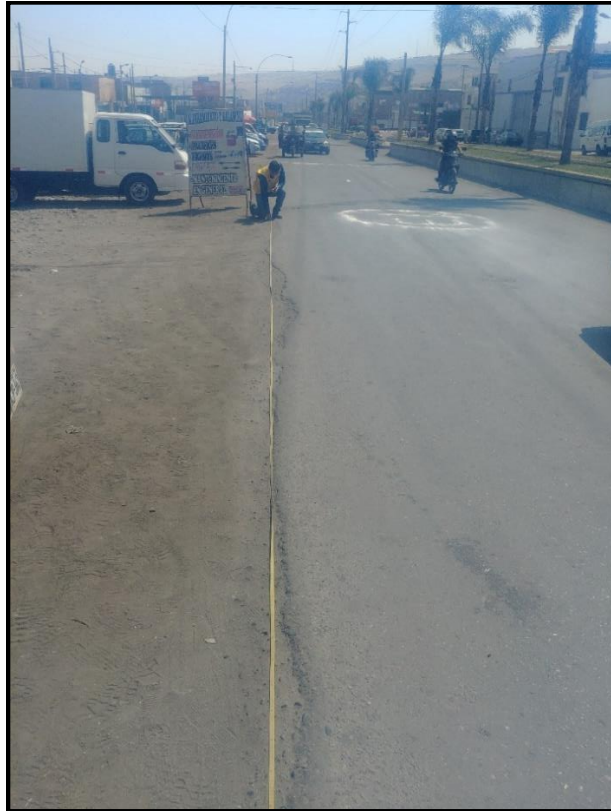
Desnivel carril berma

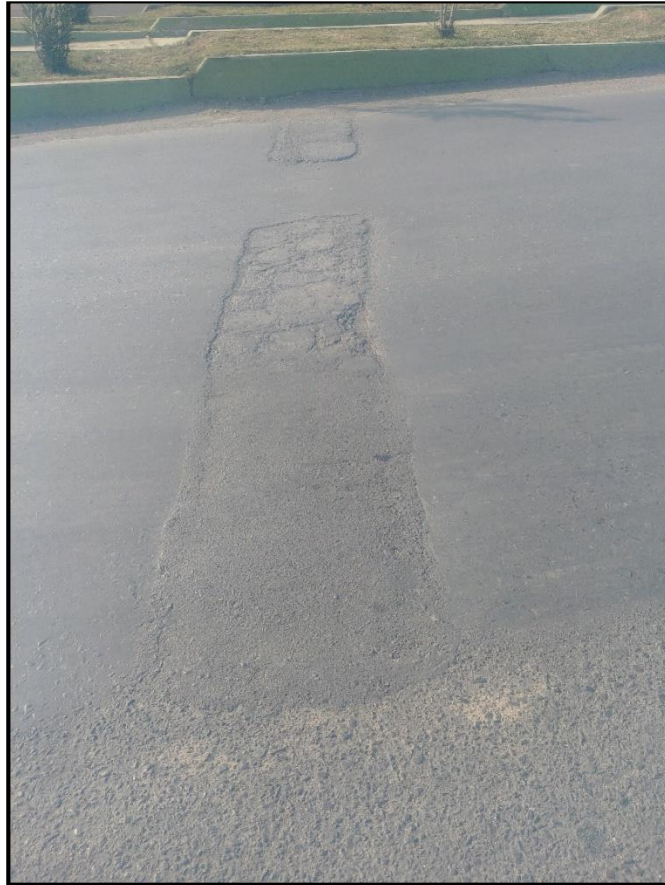
Parcheo en muestra N° 10

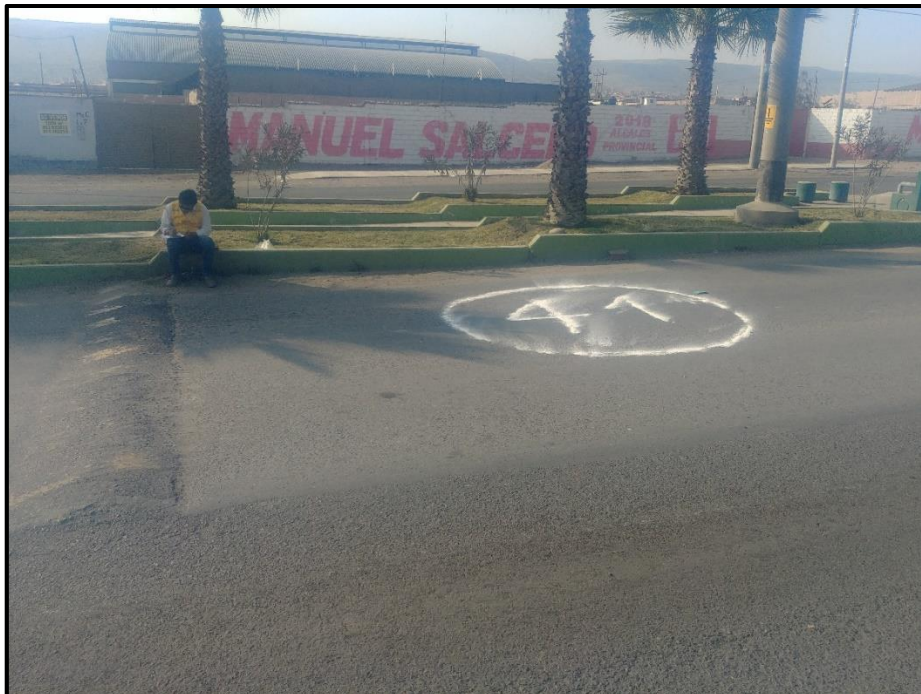
Bache en muestra N° 11

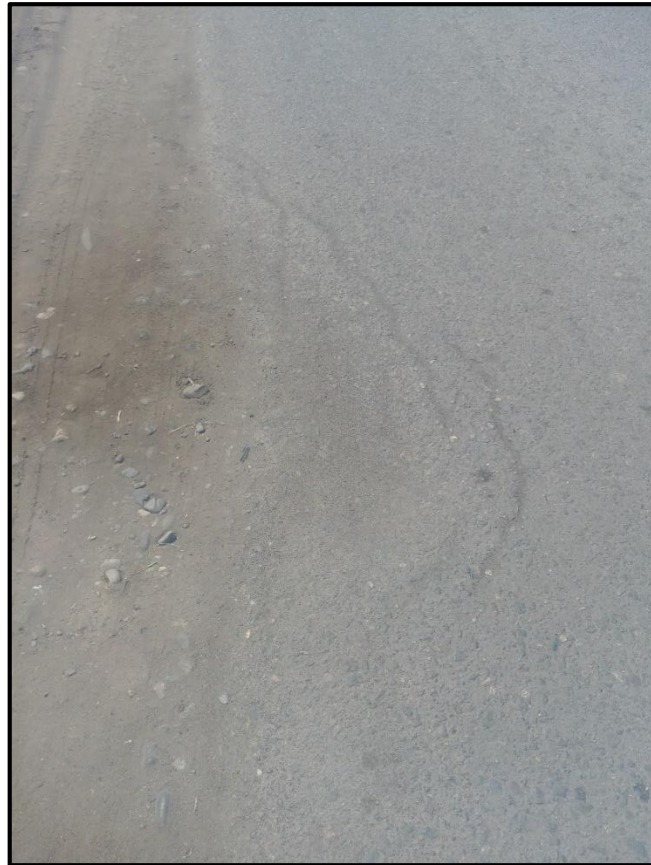
Hundimiento

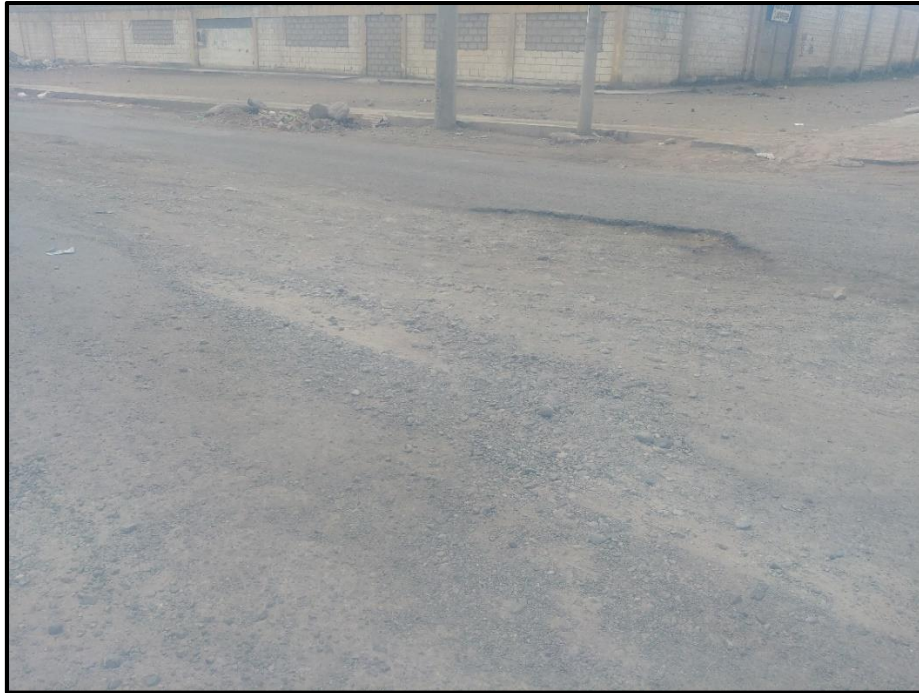
Desprendimiento de agregados y hueco

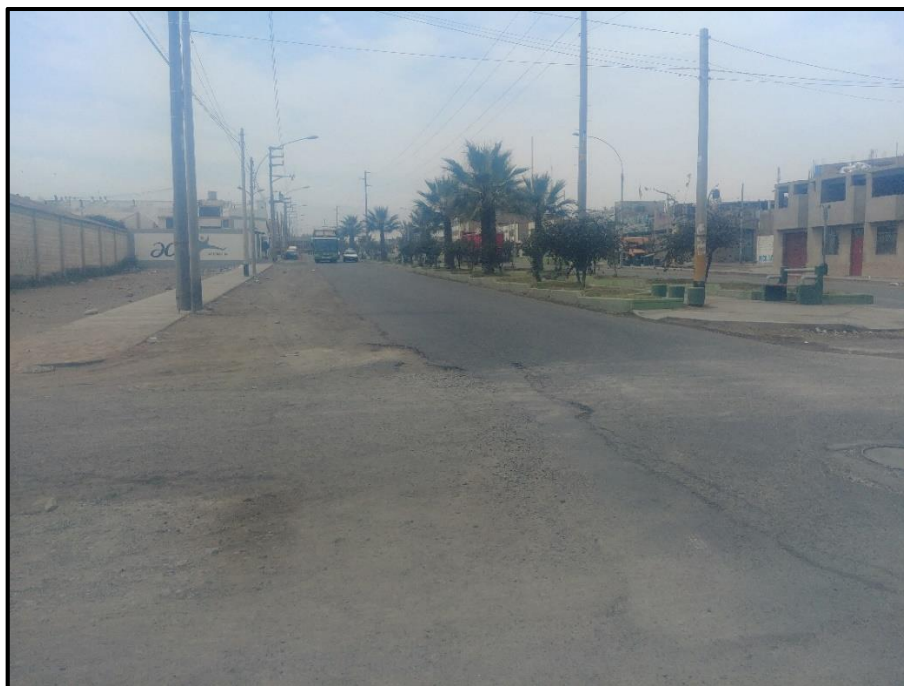
Desnivel carril berma, hueco, desprendimiento de agregados y grietas

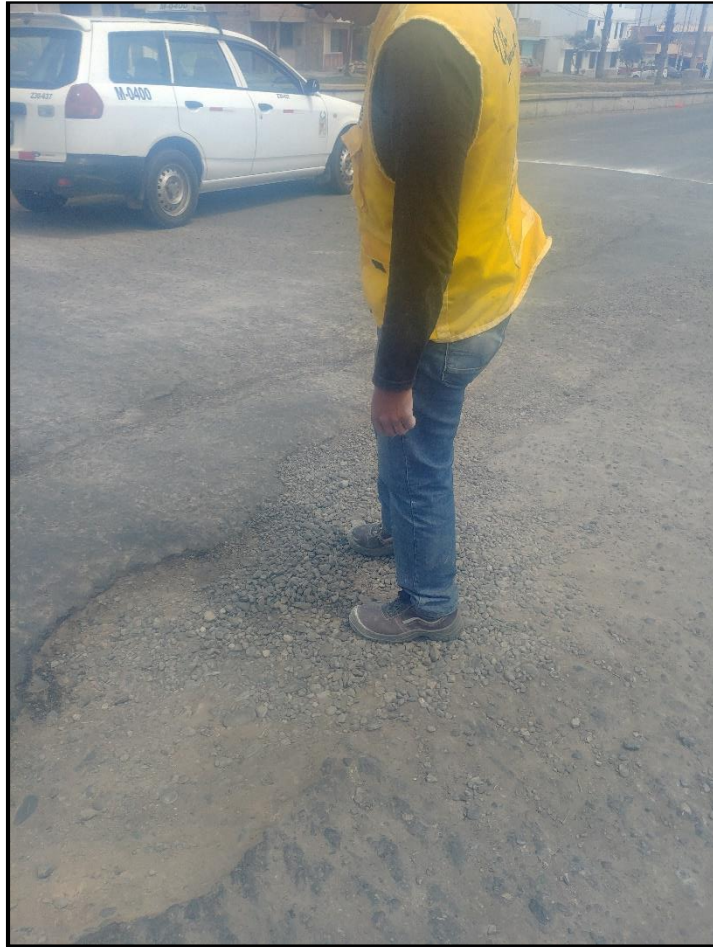
Desprendimiento de agregados, hueco y grietas

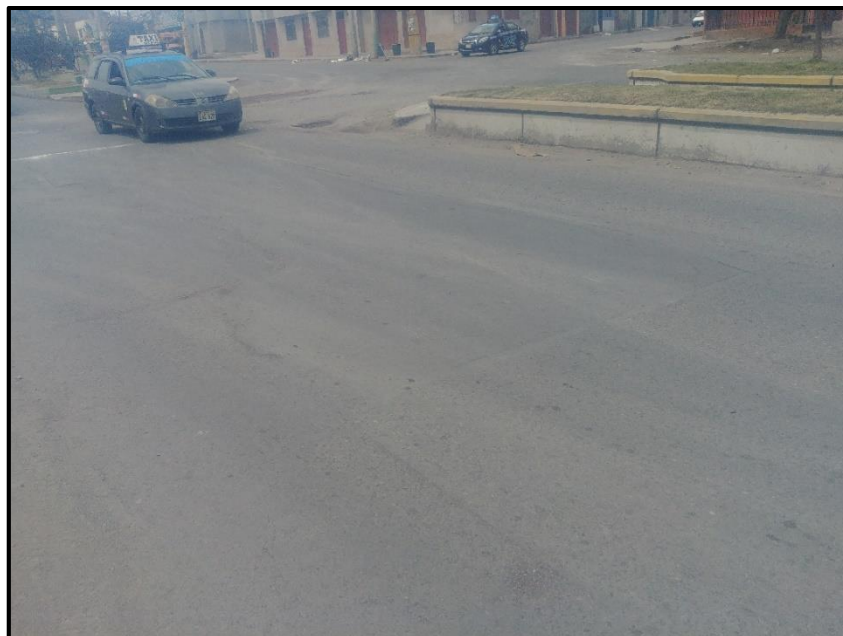
Grietas parabólicas, longitudinales y transversales

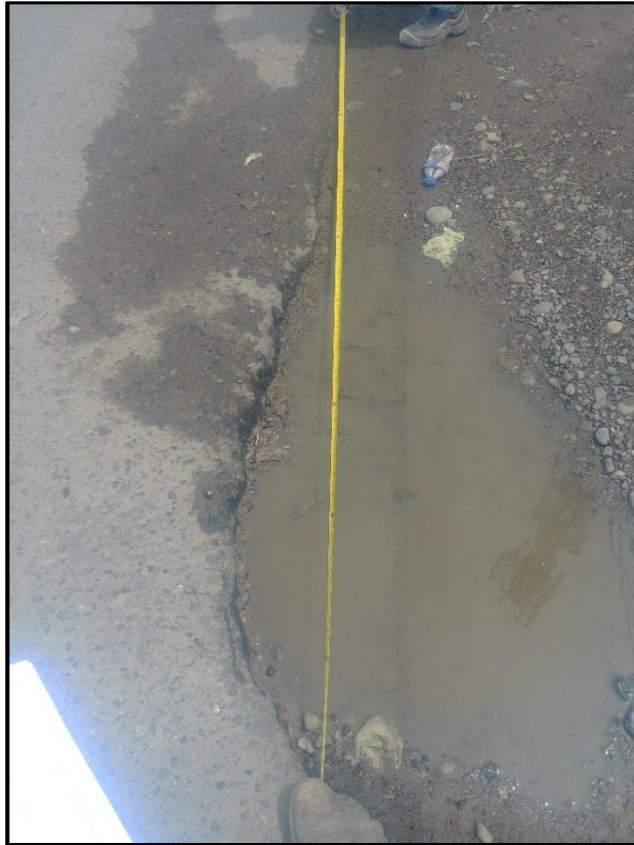
Desnivel carril berma

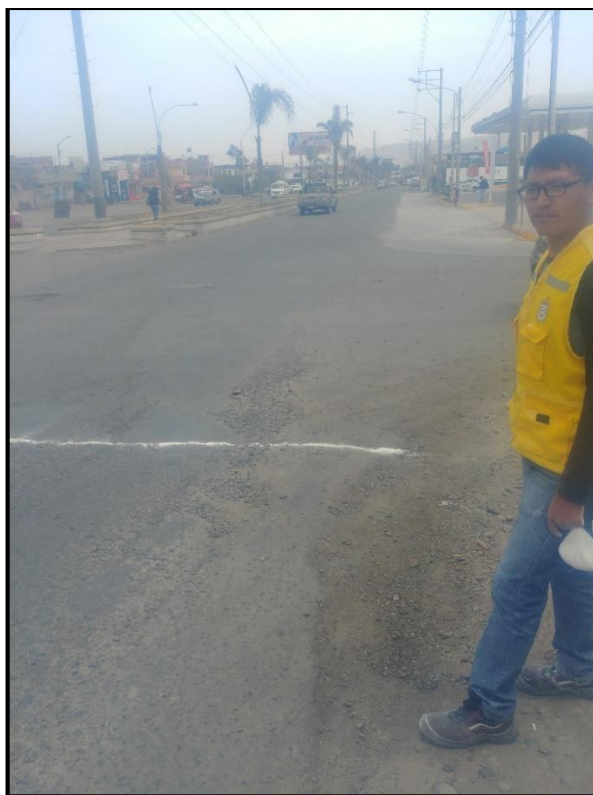
Desprendimiento de agregados y piel de cocodrilo

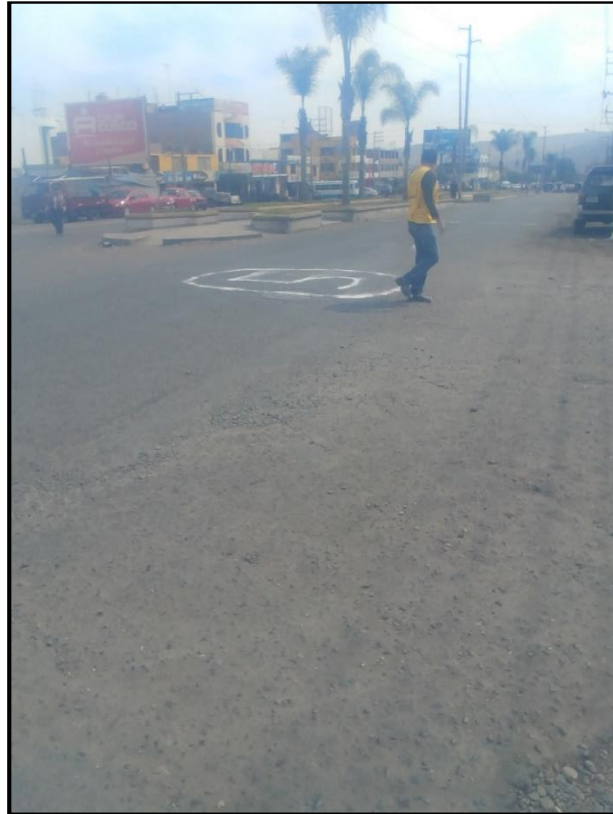
Desprendimiento de agregados

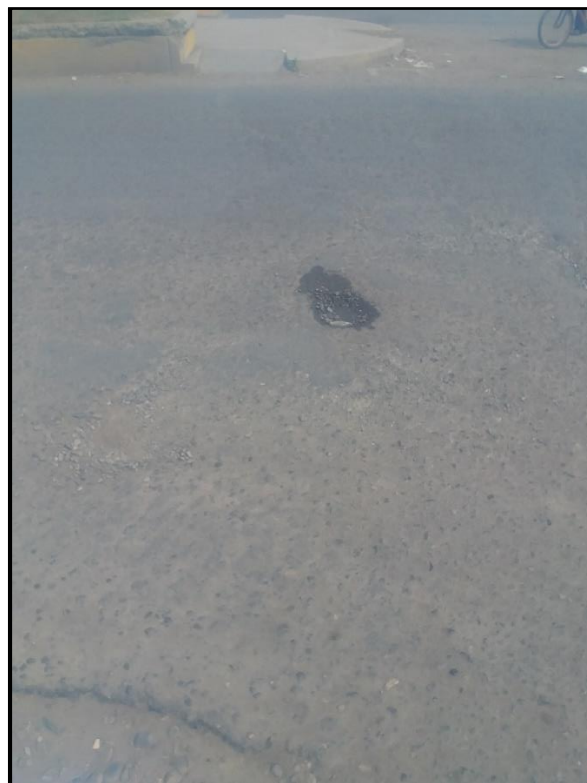
Piel de cocodrilo y huecos

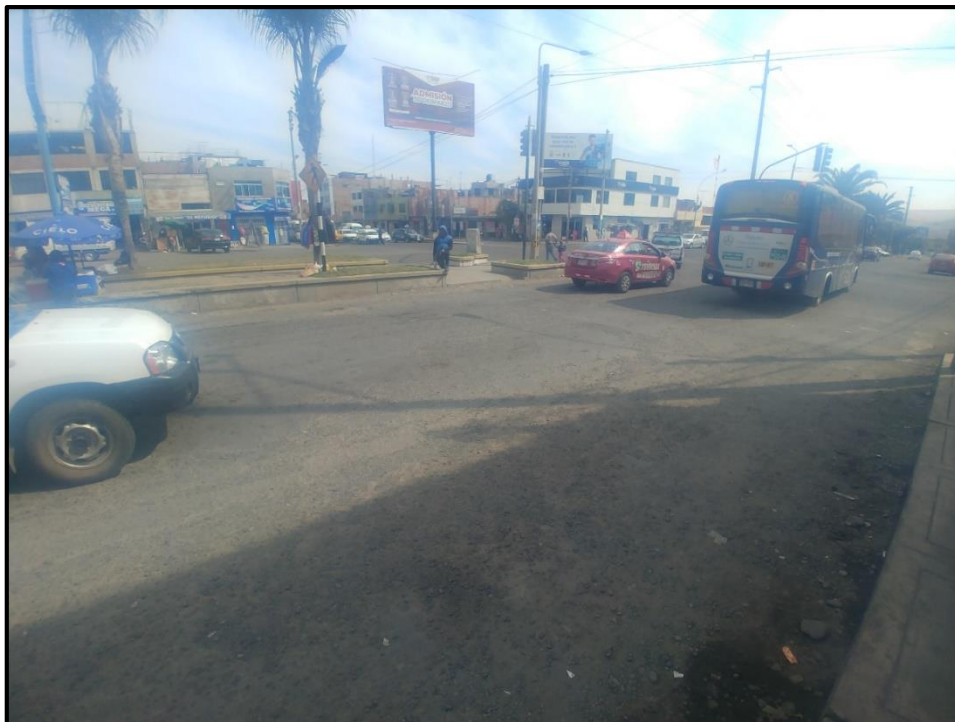
Desprendimiento de agregados

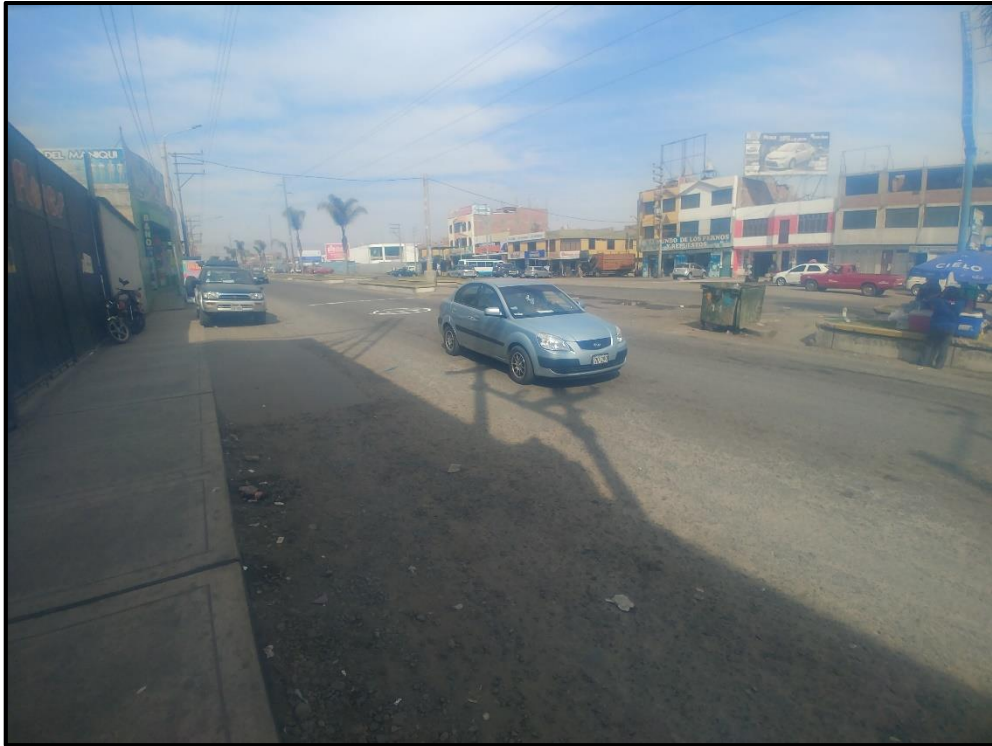
Desprendimiento de agregados

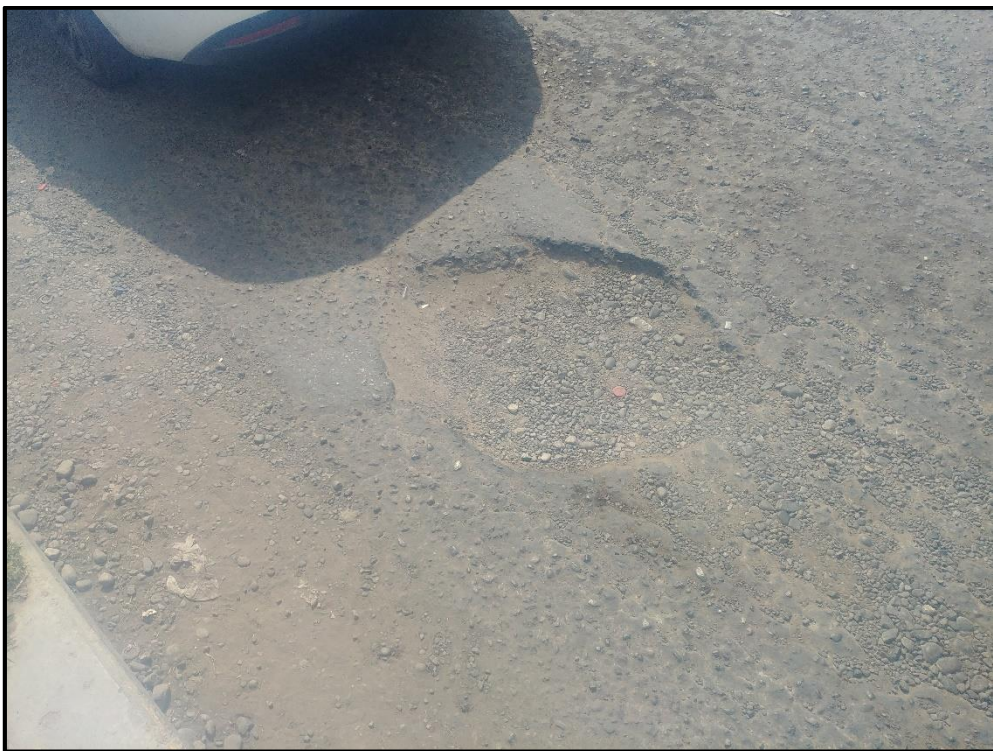
Desprendimiento de agregados y hueco
