**“EVALUACIÓN DEL ESTADO DE CONSERVACIÓN Y PROPUESTA
DE DISEÑO DE LA CARPETA ASFÁLTICA PARA LA CARRETERA
HOSPICIO – LOS PALOS, TRAMO: PUENTE LOS PALOS –
CARRETERA PANAMERICANA SUR, TACNA - 2020”**

**PARA OPTAR:
TÍTULO PROFESIONAL DE INGENIERO CIVIL**

**Bach. ARNOLD RANDY FALCÓN AYMA
Bach. DENNIS JESSHU MACHACA HUANCA**

**TACNA – PERÚ
2021**

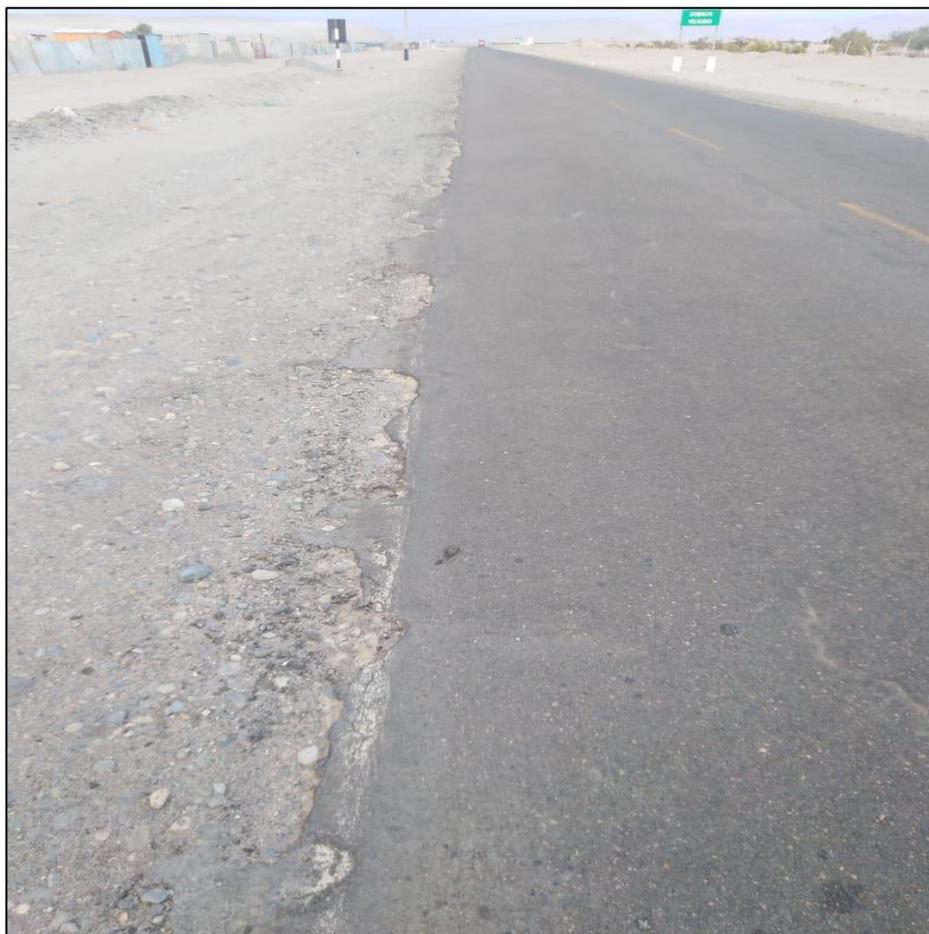
Figura 2

Zona de investigación, presencia de grietas de borde

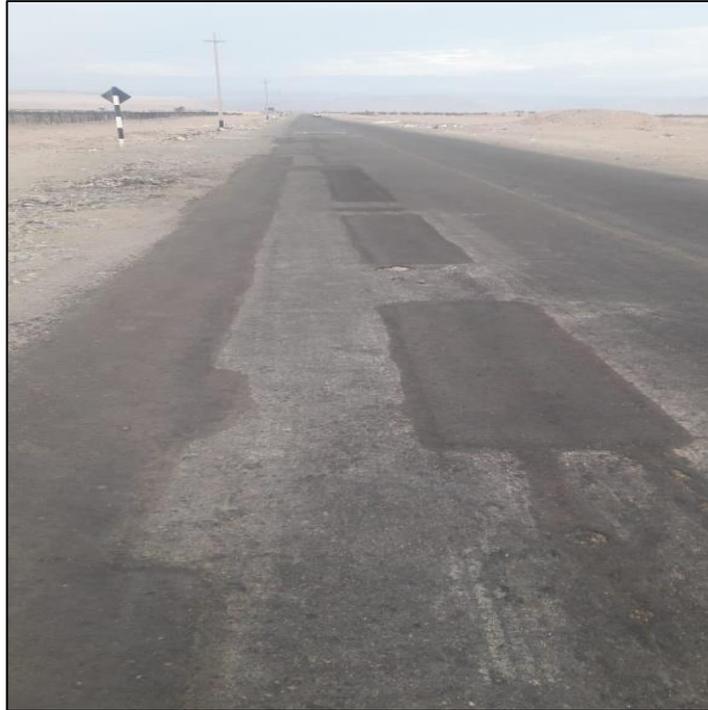
Figura 3

Zona de investigación, condiciones del pavimento flexible, presencia de parcheo

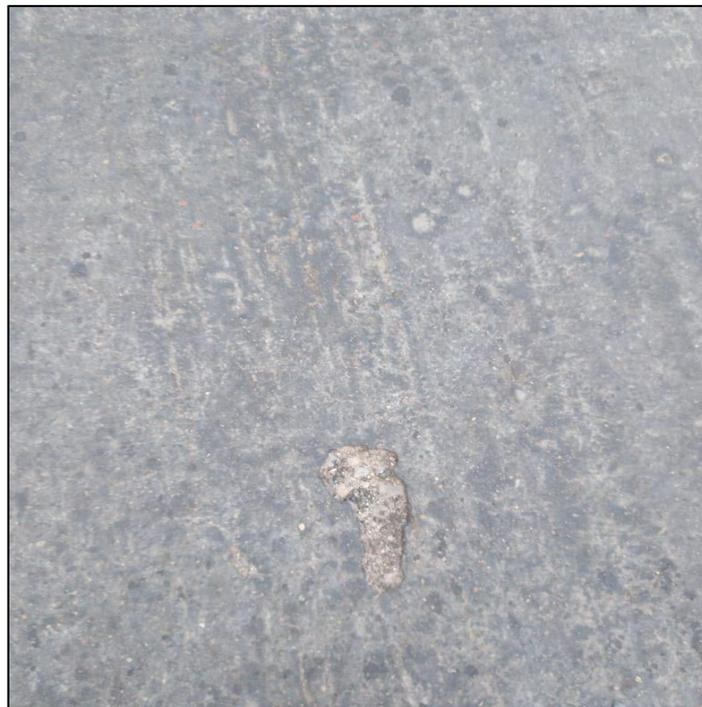
Figura 4

Zona de investigación, Aparición de Huecos

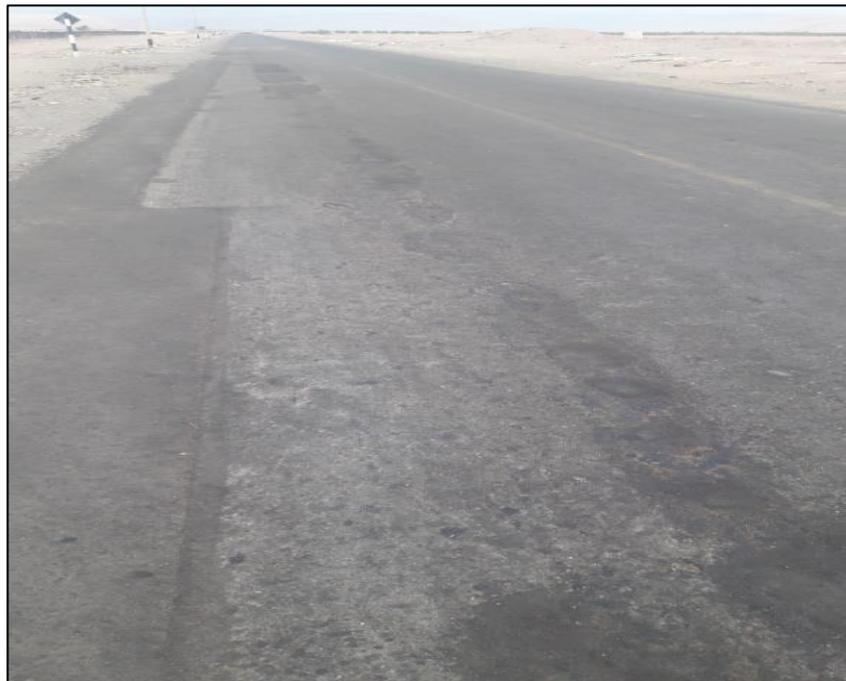
Figura 6

Zona de investigación, condiciones del pavimento flexible, presencia de ahuellamiento

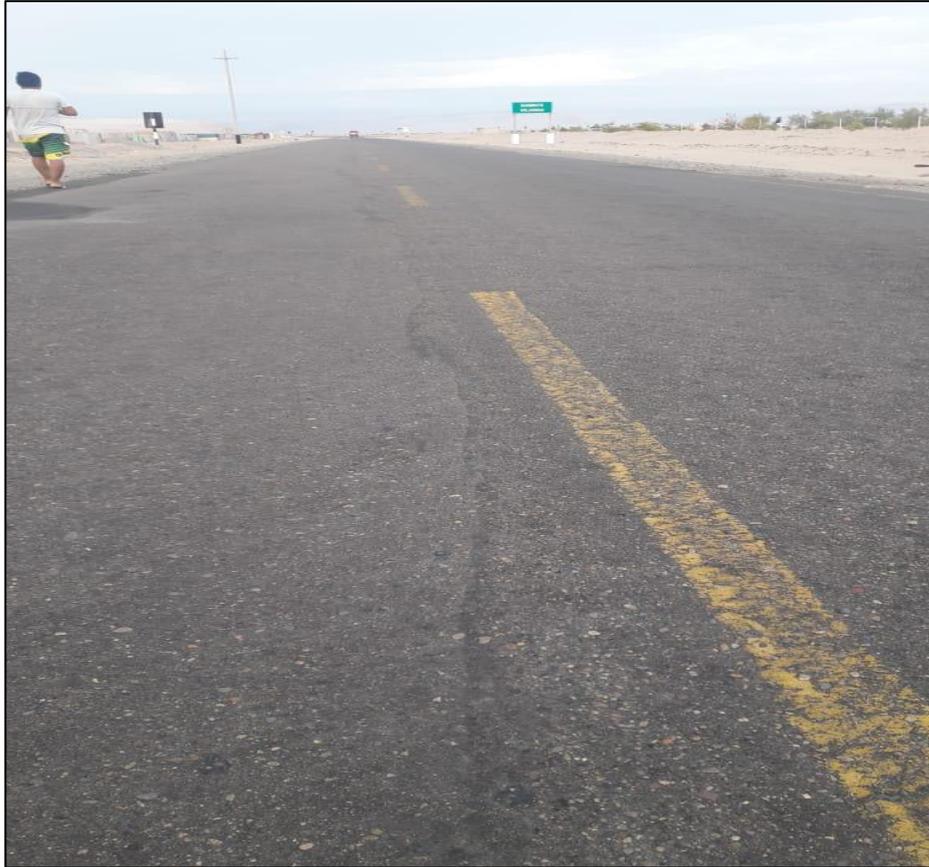
Figura 7

Zona de investigación, condiciones del pavimento flexible, presencia de fisuras longitudinales

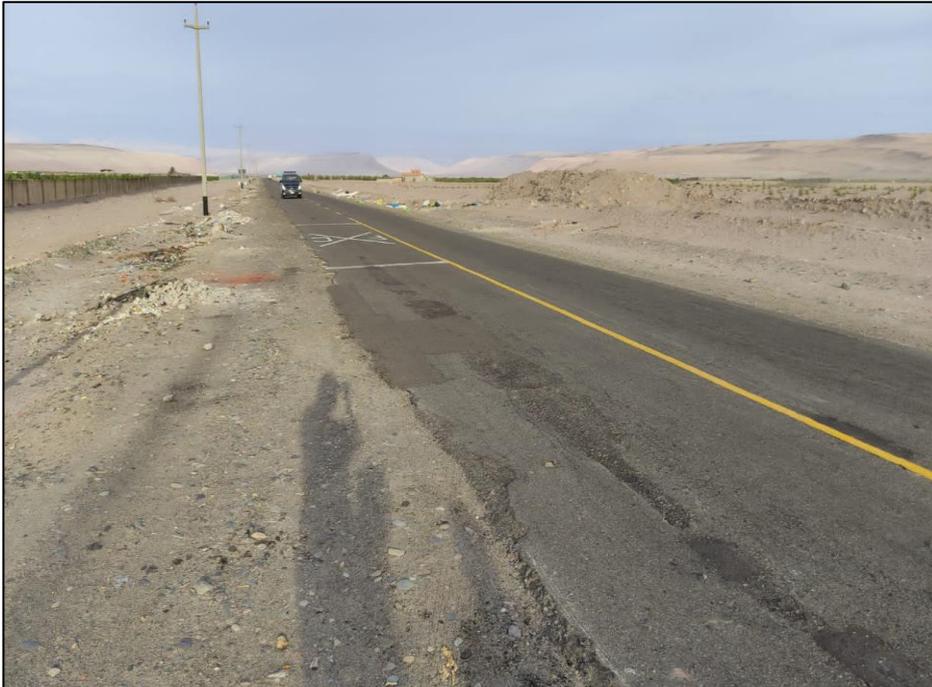
Figura 36

Desnivel de carril berma

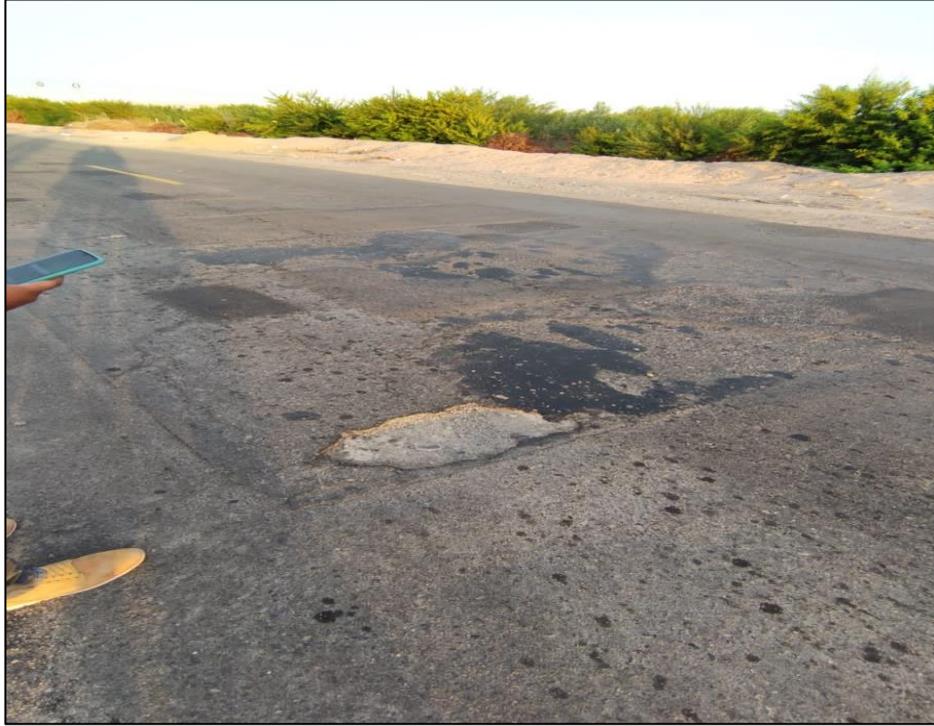
Figura 37*Huecos*

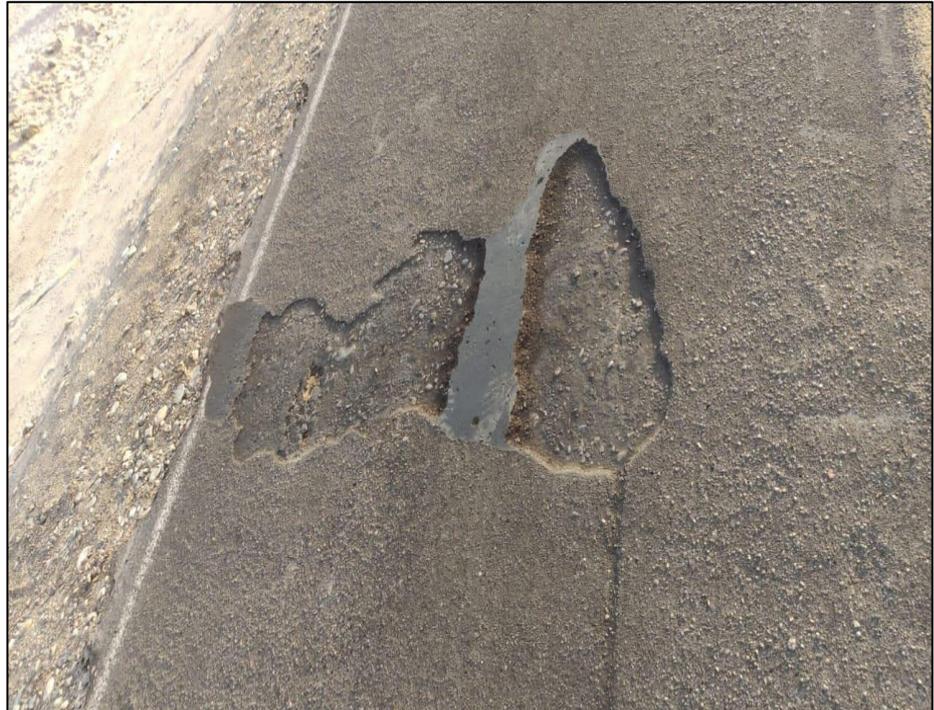
Figura 38*Huecos*

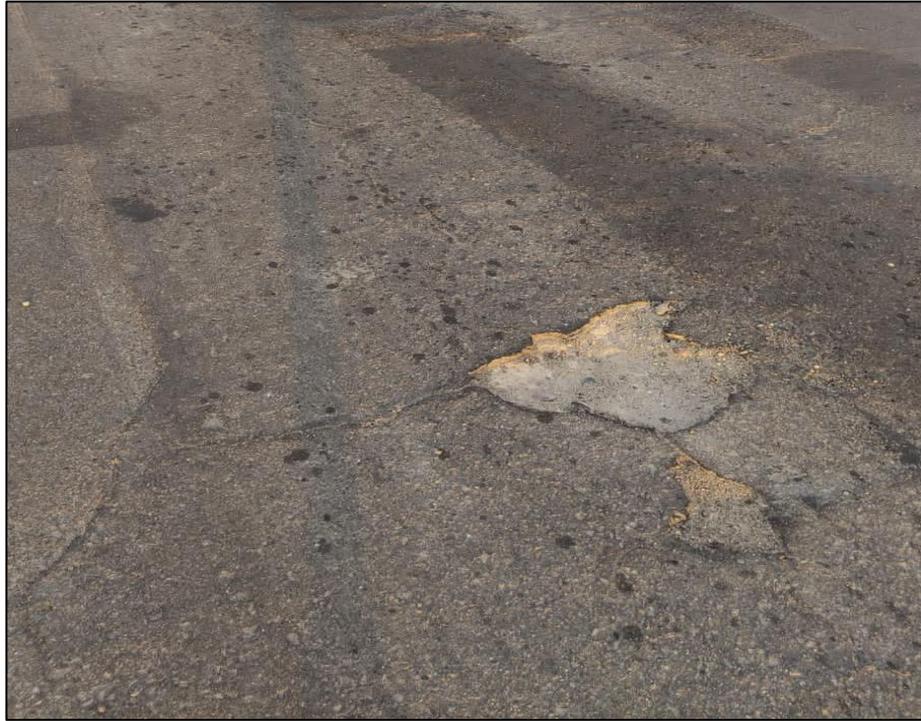
Figura 39*Huecos*

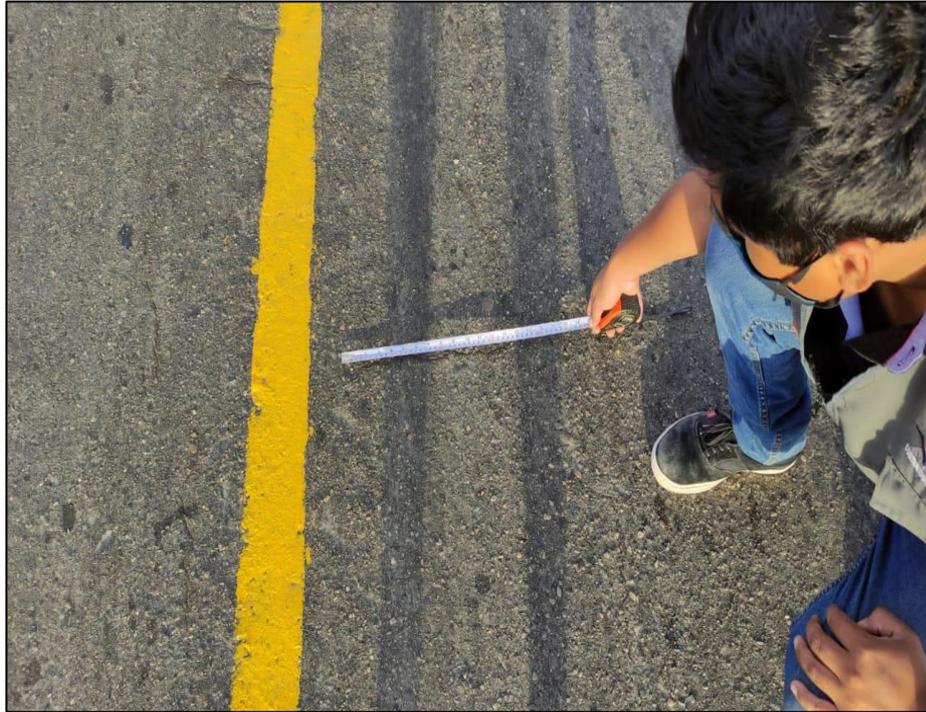
Figura 41

Grietas longitudinales y transversales

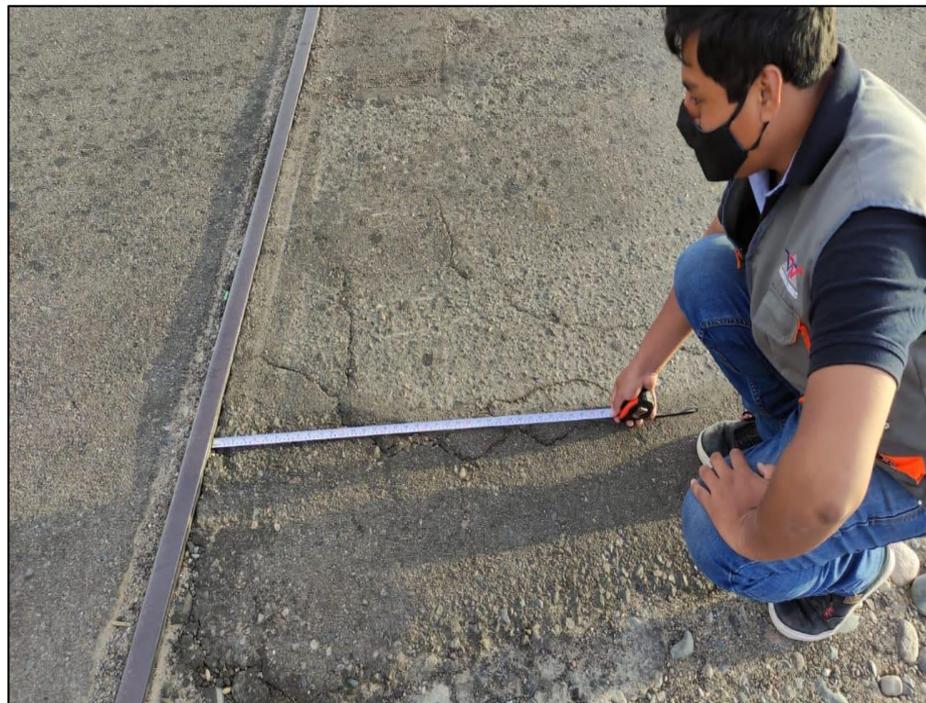
Figura 42

Grietas longitudinales y transversales

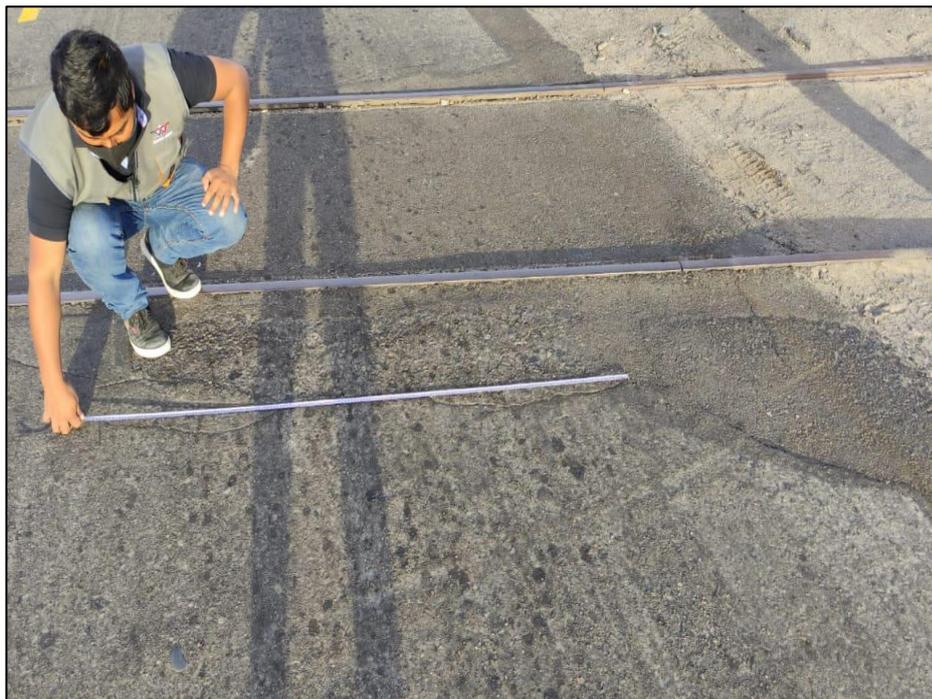
Figura 43

Grietas longitudinales y transversales

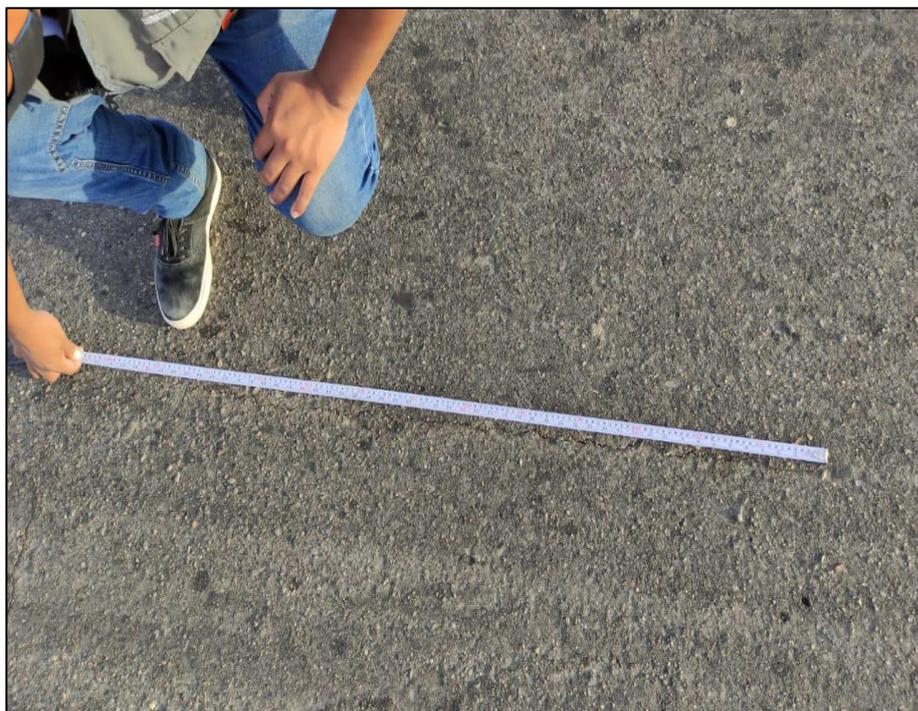
Figura 44

Grietas longitudinales y transversales

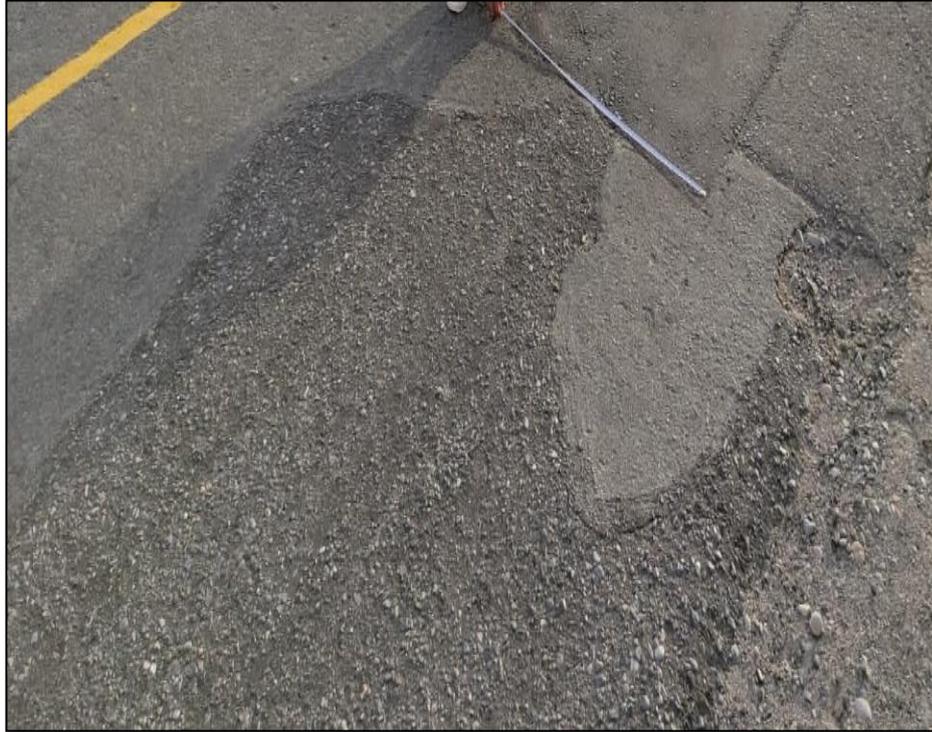
Figura 45

Pulimiento de agregados

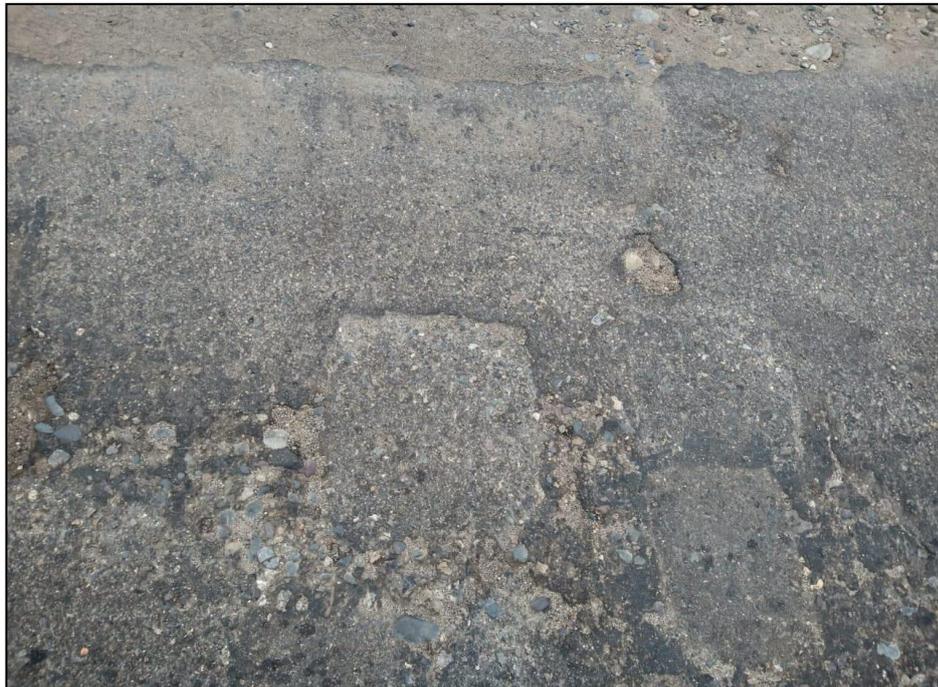
Figura 46

Pulimiento de agregados

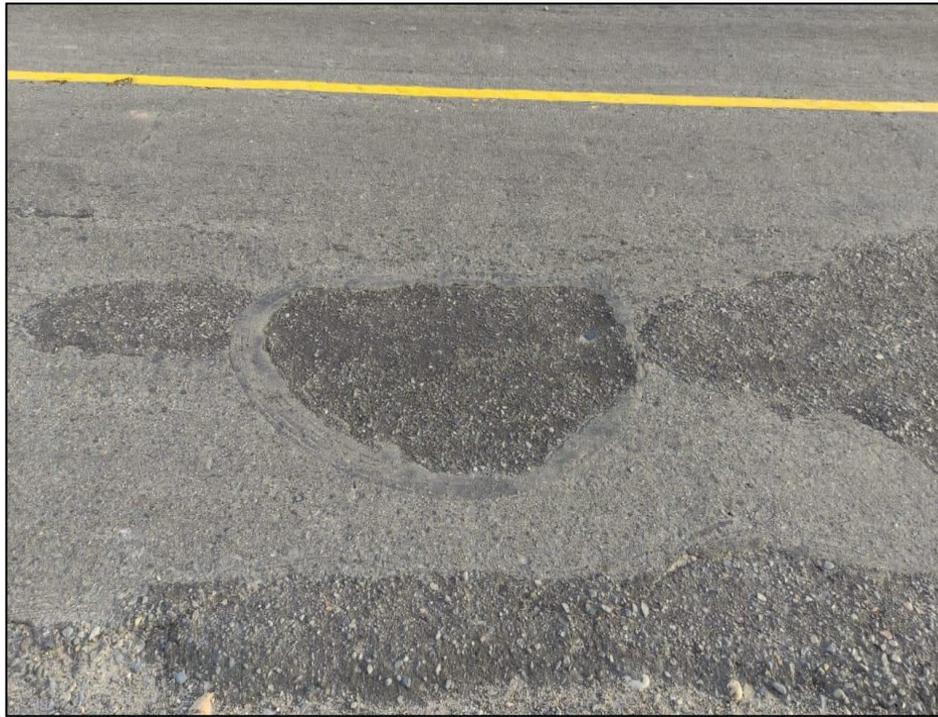
Figura 47

Pulimiento de agregados

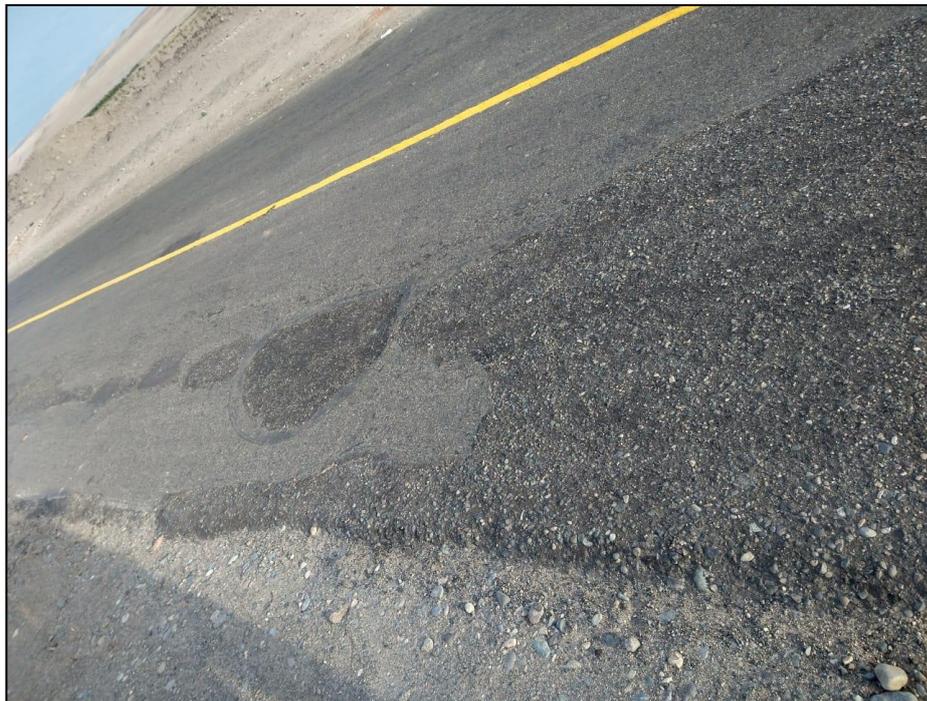
Figura 48

Pulimiento de agregados

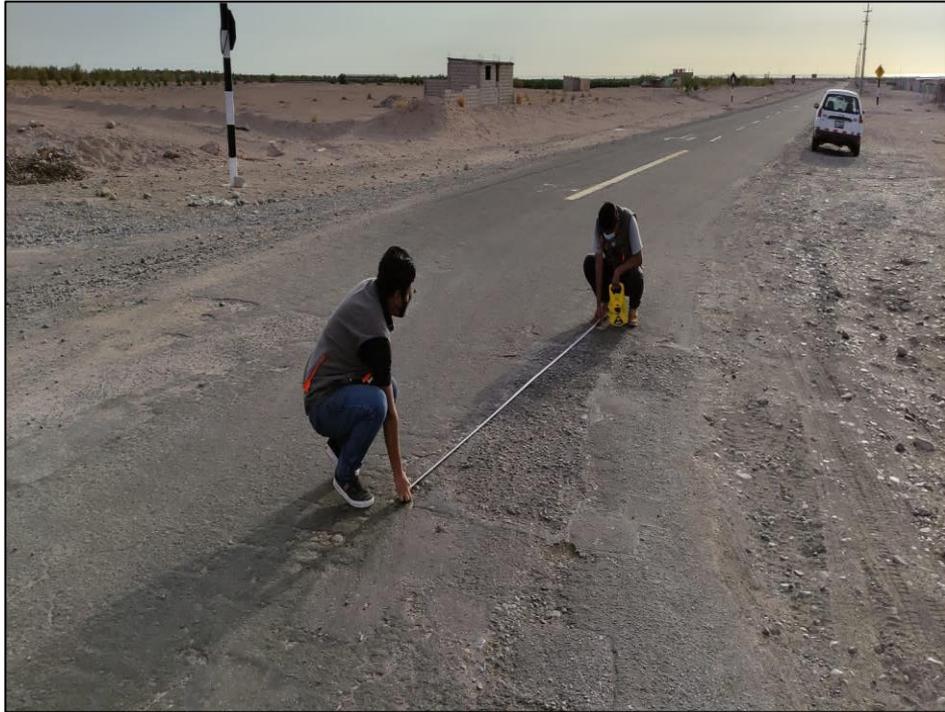
Figura 49

Pulimiento de agregados

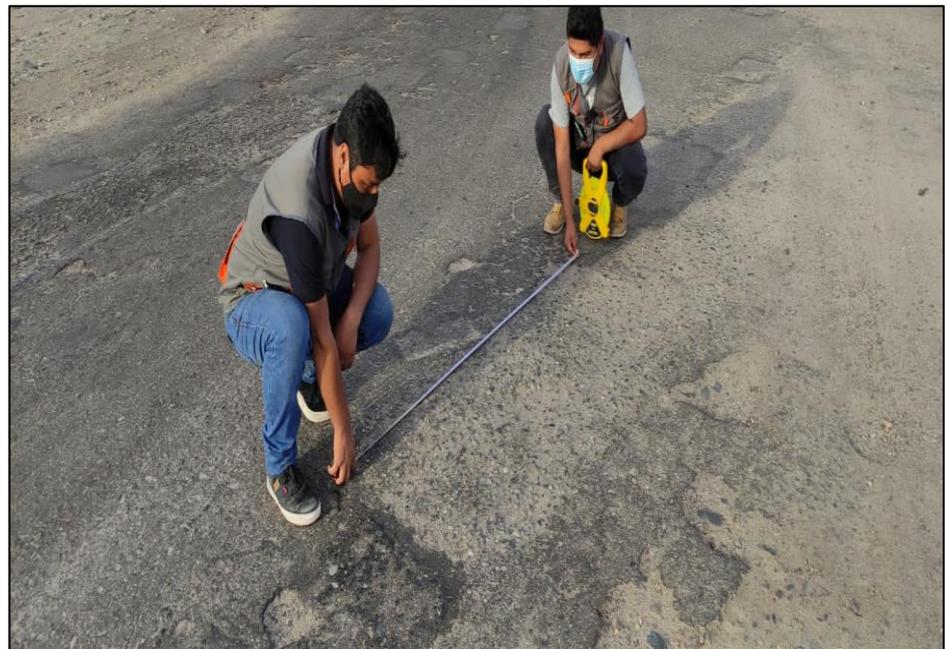
Figura 50

Agrietamiento en bloque
