**UNIVERSIDAD PRIVADA DE TACNA
FACULTAD DE INGENIERÍA**

TESIS

**“Evaluación de la calidad sanitaria del agua de piscinas
temperadas con fines recreacionales de mayor afluencia en el
distrito de Tacna, 2020”**

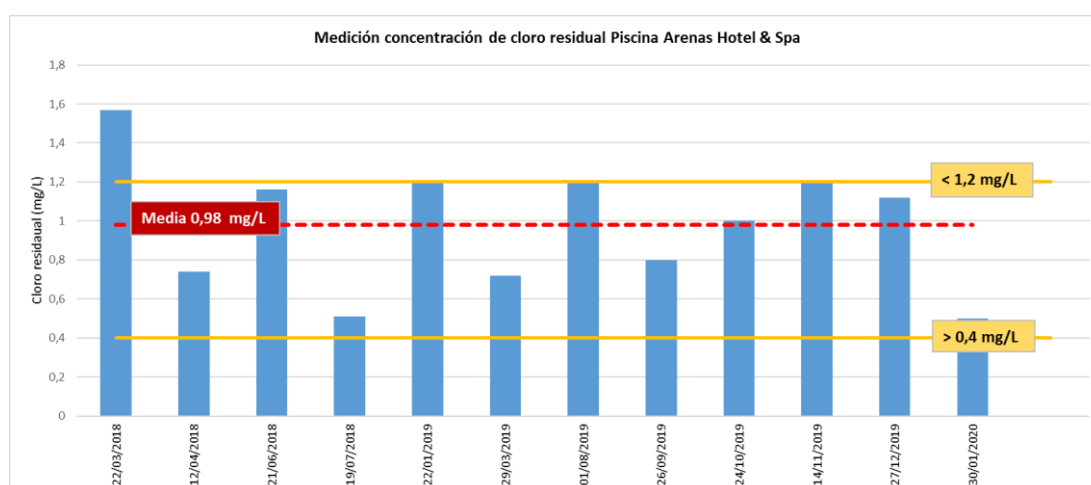
Figura 3. Niveles de concentración de Cloro Residual de piscina Arenas Hotel & Spa periodo marzo 2018 a enero del 2020

Se observó que la piscina Arenas Hotel & Spa es la que presentó la mejor calificación con respecto a niveles adecuados de cloro residual, siendo la que obtuvo el 91,7% de calificación buena, durante el periodo de evaluación hubo 12 muestreos, de las cuales resultó la media aritmética 0,98 mg/L, además se observó que durante todo el periodo de evaluación el valor mínimo de cloro residual fue 0,5 mg/L y el valor máximo 1,57 mg/L.

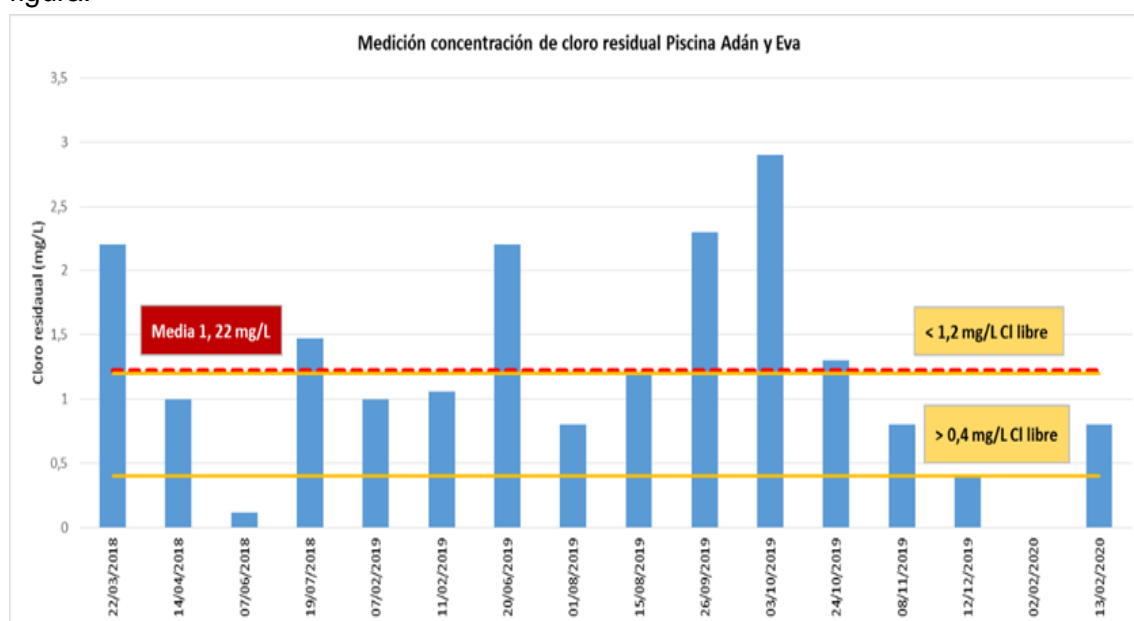
Figura 4. Niveles de Concentración de Cloro Residual de Piscina Adán y Eva periodo marzo 2018 a febrero del 2020

Se observó que la piscina Baños Turcos Adán y Eva presentó una calificación intermedia correspondiendo el 50% de calificación buena y 50% de calificación mala con respecto a los niveles de cloro residual de acuerdo a la Directiva Sanitaria N° 033 MINSA/DIGESA V.02.

Durante todo el periodo de evaluación hubo 16 muestreos, de los cuales la media aritmética fue de 1,22 mg/L, el valor mínimo de cloro residual fue 0 mg/L y el valor máximo 2,9 mg/L.

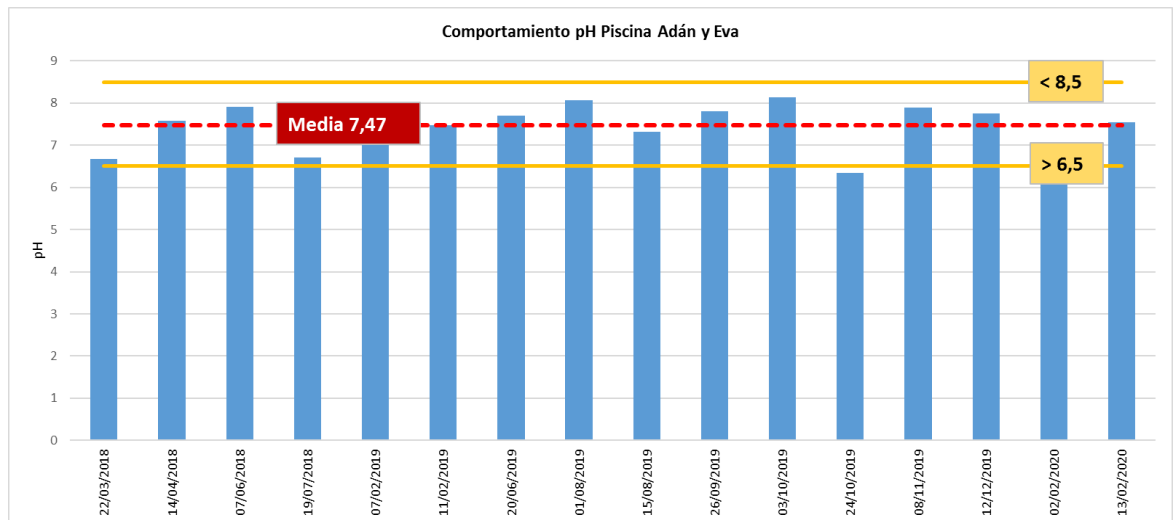
Figura 13. Niveles de pH de la Piscina Baños turcos Adán y Eva Marzo del 2018 a Febrero del 2020

Se observó que los resultados de pH de los 16 muestreos en la piscina temperada Baños Turcos Adán y Eva se encuentra dentro del rango establecido por el Reglamento Sanitario de Piscinas (D.S. 007-2003-SA), de las cuales la media aritmética es 7,47, como valor mínimo tiene 6,35 y valor máximo 8,14.

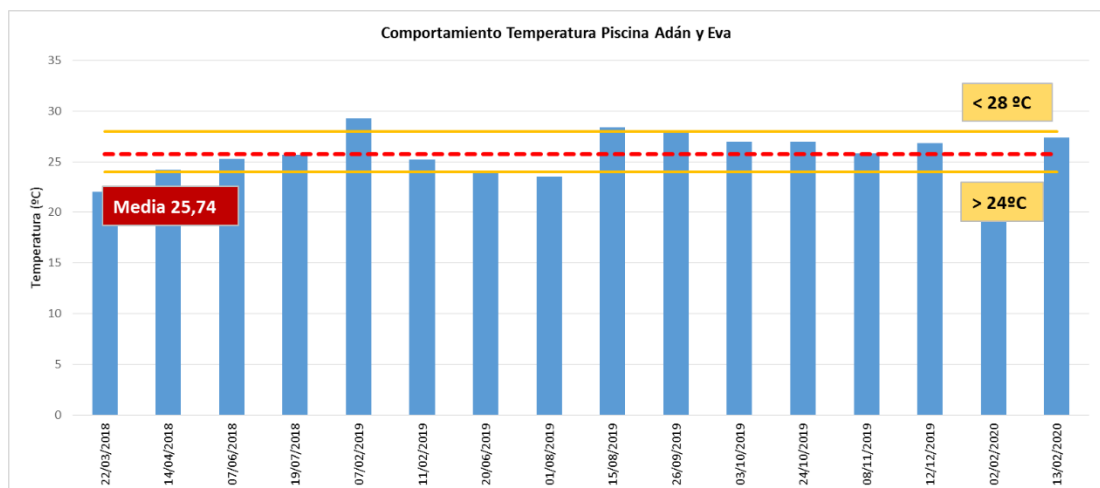
Figura 17. Niveles de Temperatura del agua de la Piscina Baños Turcos Adán y Eva Marzo del 2018 a Febrero del 2020

Se encontraron los niveles de temperatura del agua de la piscina temperada Baños Turcos Adán y Eva dentro del rango establecido por el Reglamento Sanitario de Piscinas (D.S. 007-2003-SA), obteniendo la media aritmética de 25,74 °C, se observó como valor mínimo 22 °C y valor máximo 29,3 °C.

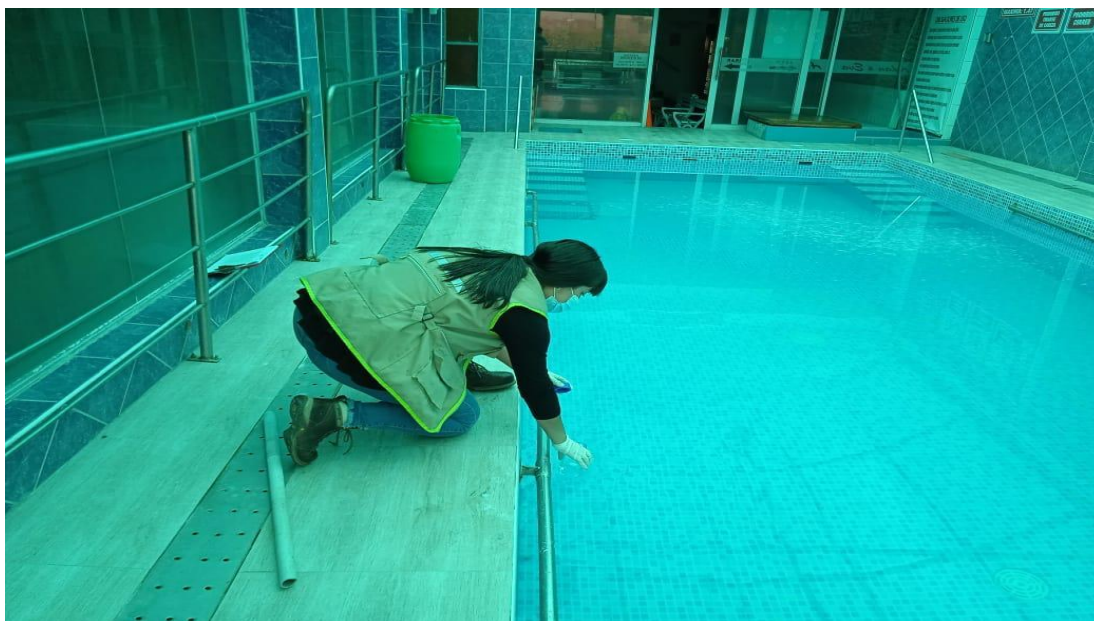
Figura 21. Toma de Muestra de Agua para el Control de Calidad Microbiológica de la piscina Baños turcos Adán y Eva en el Distrito de Tacna, Febrero 2020

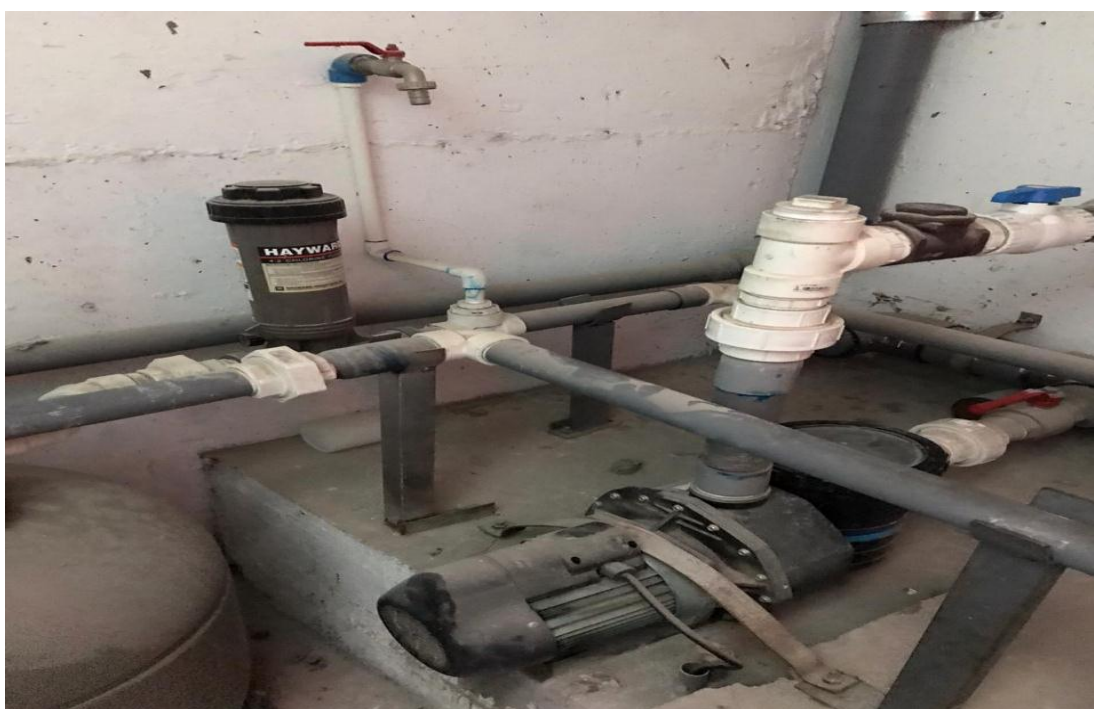
Figura 22. Casa de Maquinas Sistema de Tratamiento de agua de Piscina Baños turcos Adán y Eva, Febrero 2020

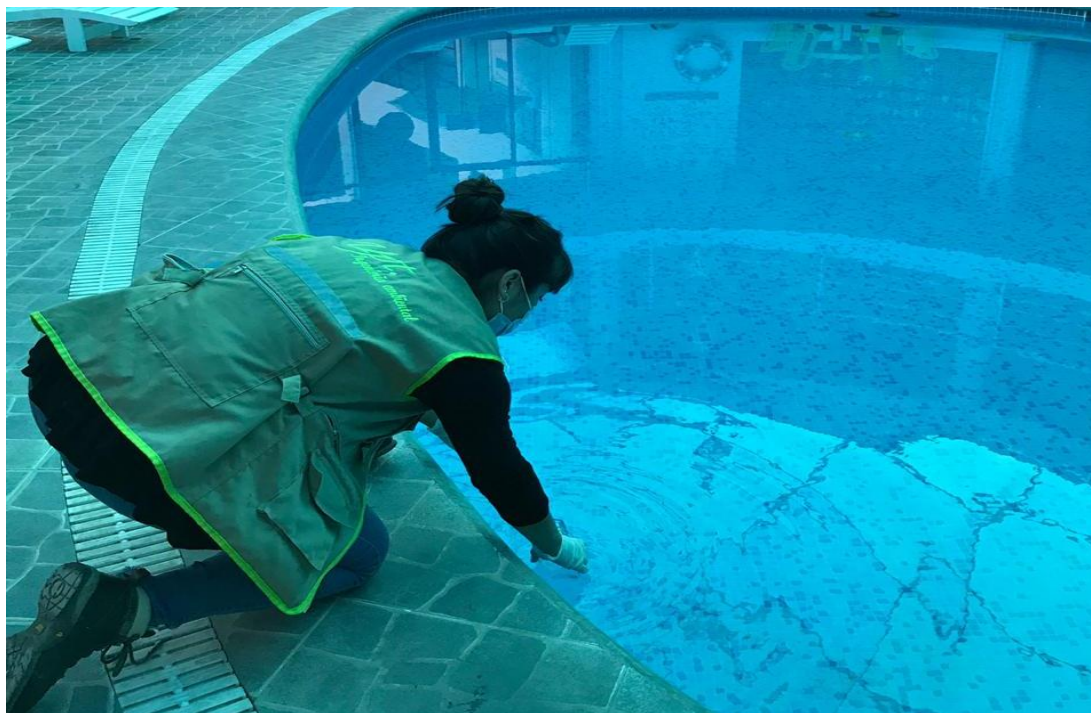
Figura 23. Toma de Muestras Para Control de Calidad Microbiológico en la Piscina Arenas Hotel & Spa en el Distrito de Tacna

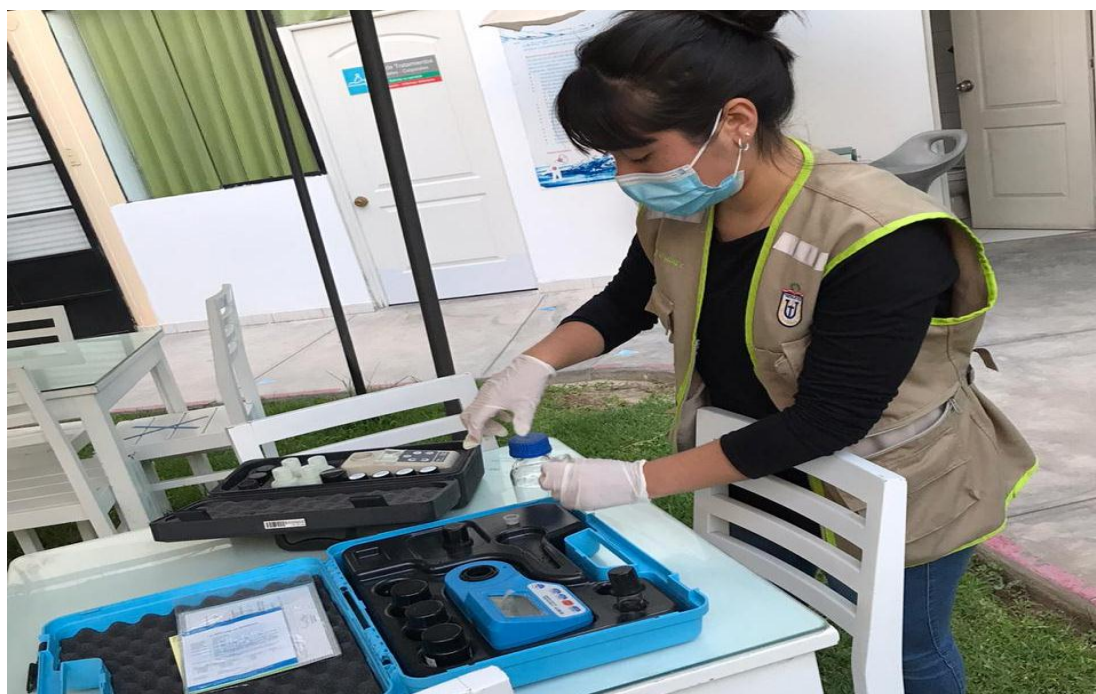
Figura 24. Análisis de Cloro Residual y Turbidez de Muestra de Piscina Arenas Hotel & Spa

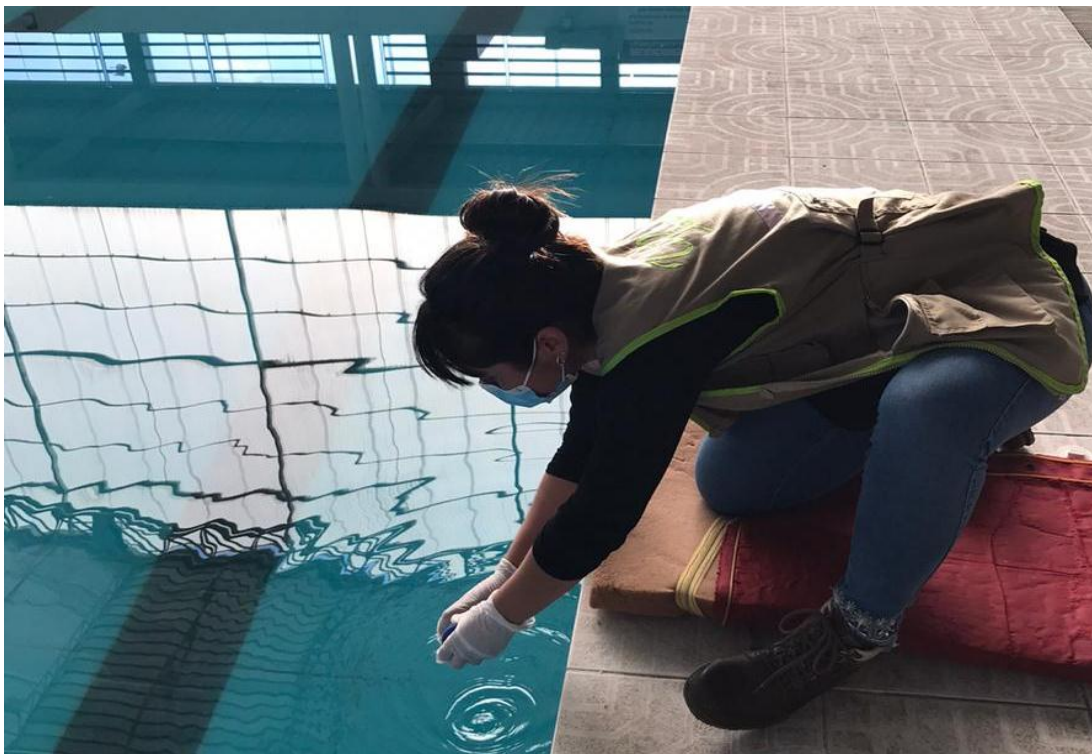
Figura 25. Toma de Muestra Para Control de Calidad Microbiológico de la Piscina Olímpica Gino Chiarella en el Distrito de Tacna, Febrero del 2020

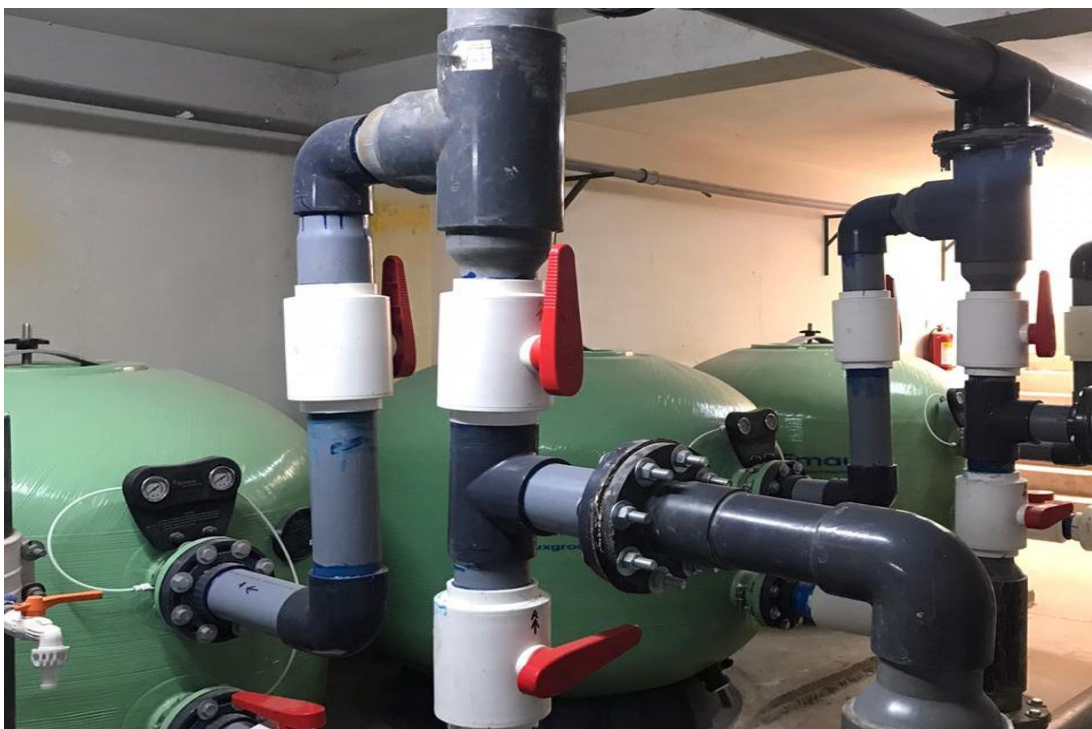
Figura 26. Casa de Máquinas Sistema de Tratamiento de Piscina Olímpica Gino Chiarella, Febrero del 2020

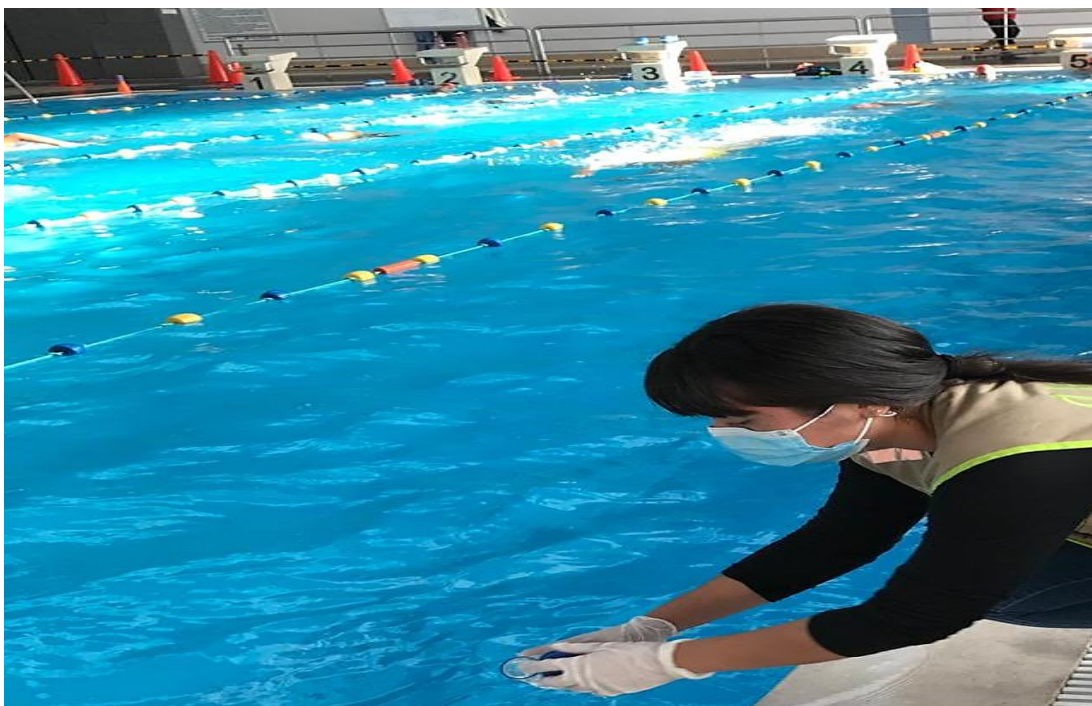
Figura 27. Toma de Muestra de la Piscina I.E. Francisco Antonio de Zela en el Distrito de Tacna, Febrero del 2020

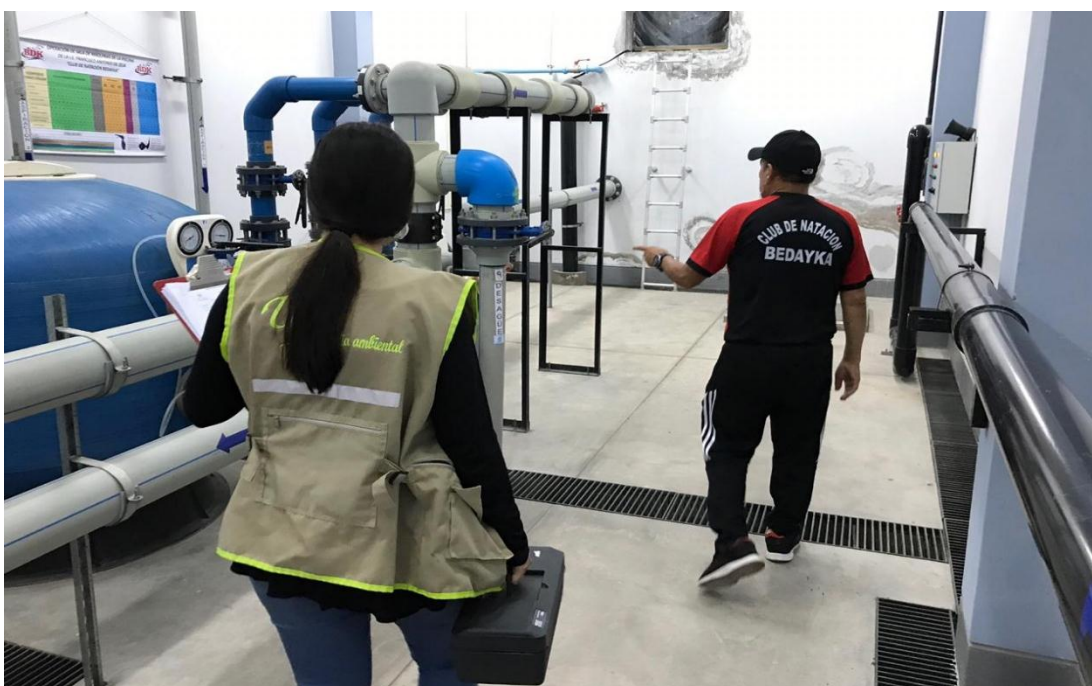
Figura 28. Inspección de la Casa de Maquinas de la Piscina I.E. Francisco Antonio de Zela
