**UNIVERSIDAD PRIVADA DE TACNA
FACULTAD DE INGENIERÍA
ESCUELA PROFESIONAL DE INGENIERÍA CIVIL**

**“FACTORES QUE INFLUYEN EN LAS LECTURAS DEL
APLICATIVO MÓVIL ABAKAL IRI PARA DETERMINAR LA
RUGOSIDAD DEL PAVIMENTO FLEXIBLE EN LA CARRETERA
COSTANERA SUR, TACNA-2021”**

**PARA OPTAR:
TÍTULO PROFESIONAL DE INGENIERO CIVIL**

**TACNA – PERÚ
2022**

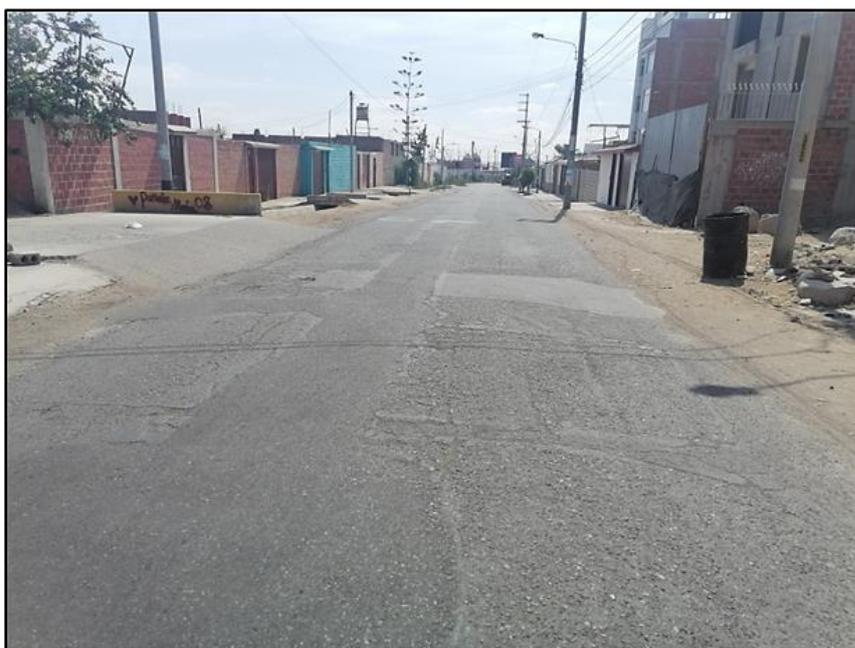
La Figura 1 se muestra la Avenida Tarapacá - Distrito Coronel Gregorio Albarracín Lanchipa - Provincia de Tacna compuesto de pavimento flexible donde se aprecia fallas tales como piel de cocodrilo, agrietamiento, hundimientos, depresión, parcheo, baches, hinchamiento y pulimiento de agregados con diferentes niveles de severidad entre medio (M) y alto (H).

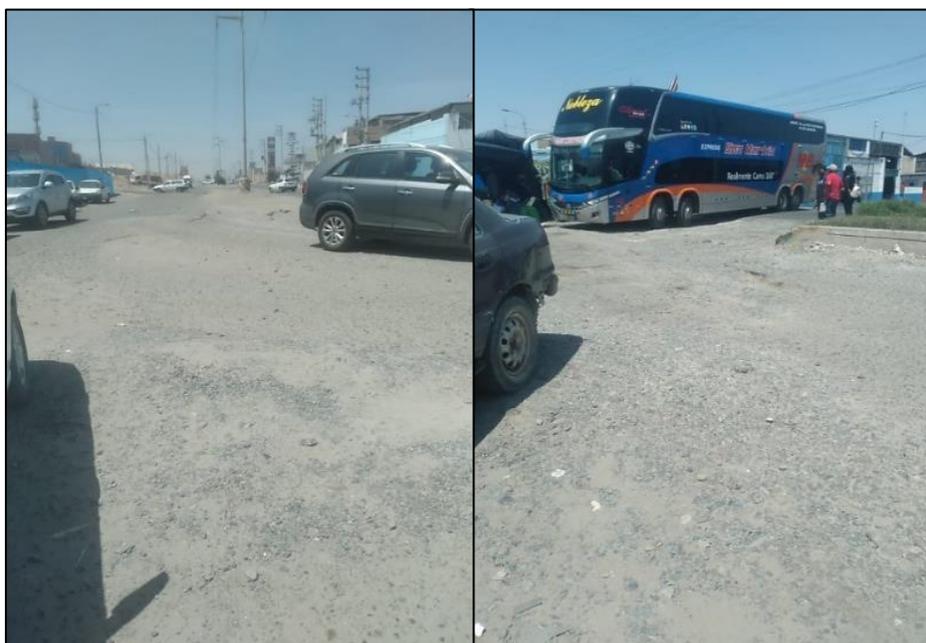
La Figura 2 muestra la Avenida Circunvalación Norte en la Provincia de Tacna, se identifica fallas en el pavimento flexible, concretamente: baches con nivel de severidad alto (H), pulimiento de agregados, desnivel de carril de severidad alto (H), desprendimiento de agregados de severidad alto (H) y que en la actualidad existe un alto flujo de tránsito de autos, station wagon, camionetas, buses (2E, 3E), camión (2E,3E), semi (2S1/2S2) en la Avenida Circunvalación Norte.

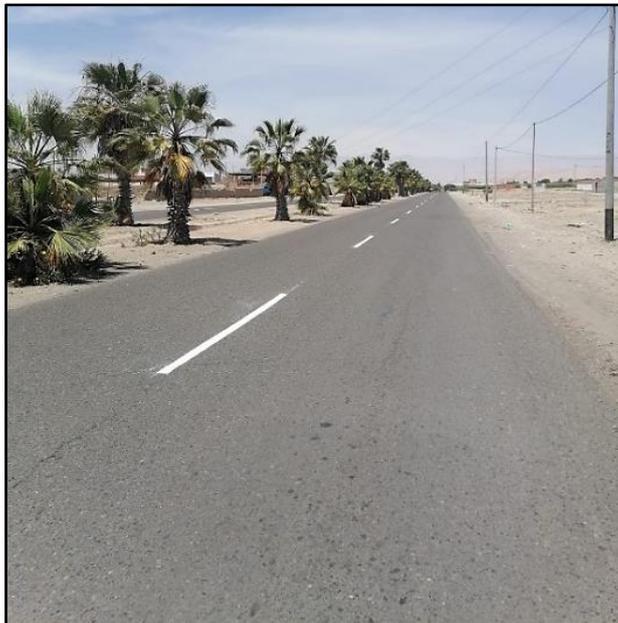
La Figura 3 expone la Avenida Collpa en la Provincia de Tacna que, al no haberse realizado la preservación en estado general del pavimento flexible como su infraestructura vial se encuentra fallas de grietas longitudinales, pulimiento de agregados, parcheo; alterando su serviciabilidad del pavimento y el confort del usuario frente al uso de la Avenida Collpa.

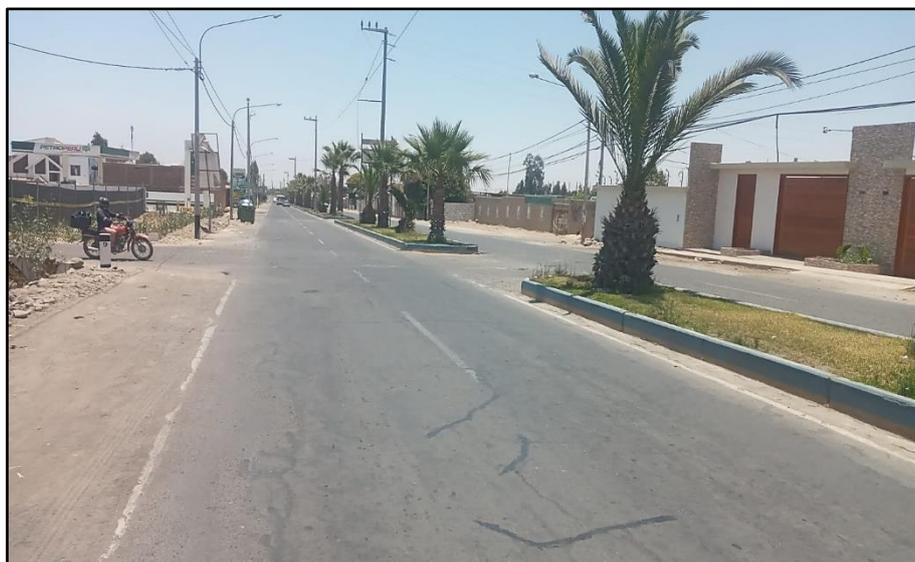
La Figura 4 muestra que en la Avenida Celestino Vargas ubicado en el Distrito de Pocollay – Provincia de Tacna no se observa un buen acabado superficial del pavimento y a la vez está presente la presencia de fallas en el pavimento flexible, en manera de: depresión, grietas longitudinales y transversales, baches, hinchamiento.

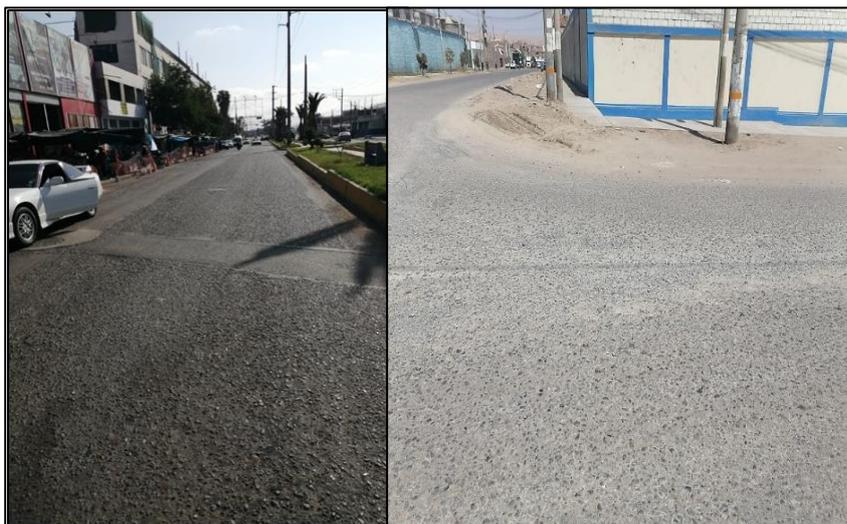
La Figura 5 representa que al momento de haber examinado la Avenida Industrial ubicado en el Cercado de Tacna – Provincia Tacna se encontró fallas en gran mayoría de: desprendimiento de agregados, baches, parcheo, grietas longitudinales, depresión, corrugación.

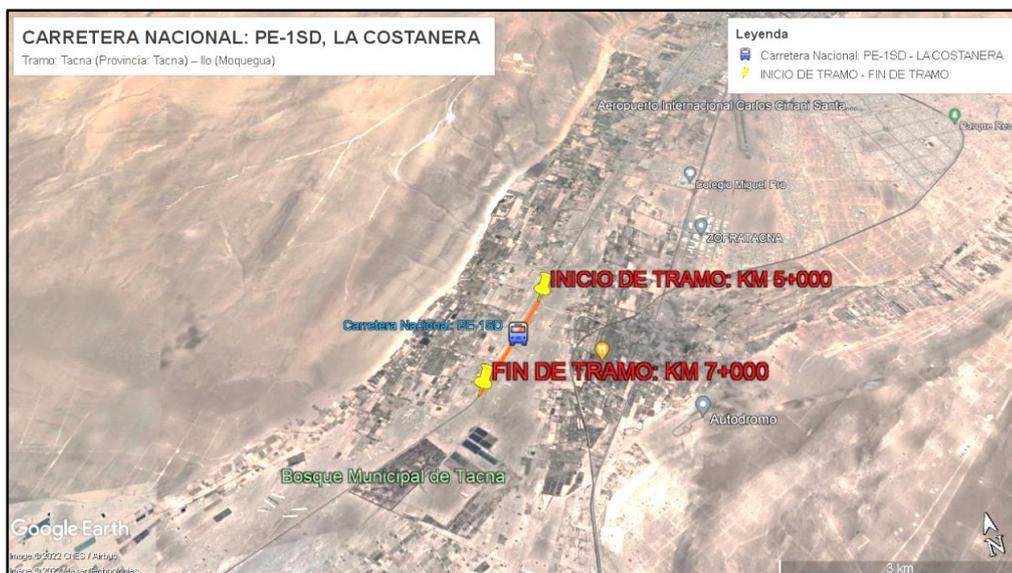
La Figura 7 muestra la zona de investigación teniendo como inicio de tramo en km. 5+000 posteriormente teniendo como fin de tramo en la progresiva KM 7+000, estableciendo un total de 2 kilómetros.

Zona de Investigación, carretera nacional PE-1SD L= 2+000 KM

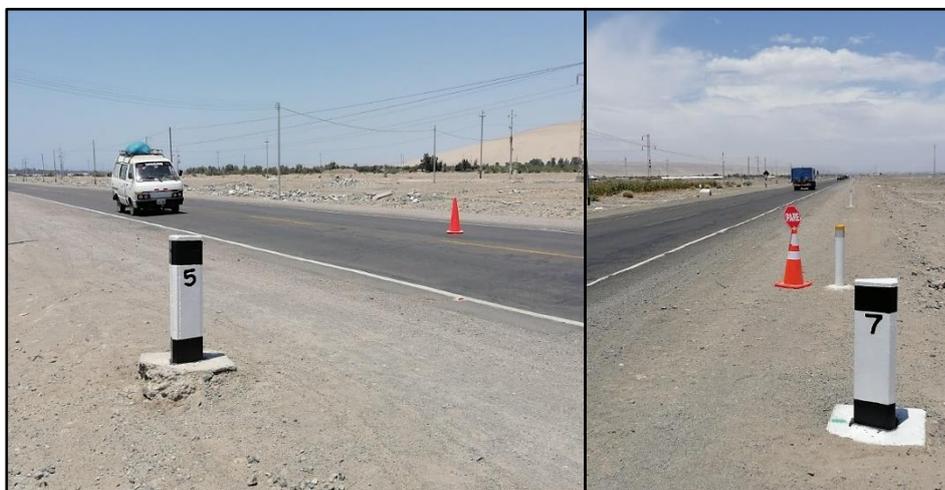
En la Figura 8 se registra in situ el inicio del tramo con emplazamiento en el kilómetro 5+000 y fin de tramo en kilómetro 7+000 observando al momento el alto tránsito de auto, volkswage, station wagon, camionetas (suv, pick up, panel), rural, micro, bus 2E, camión (2E/3E), semi (2S1/2S2).

Inicio de tramo km. 5+000 – Fin de tramo km. 7+000 PE-1SD

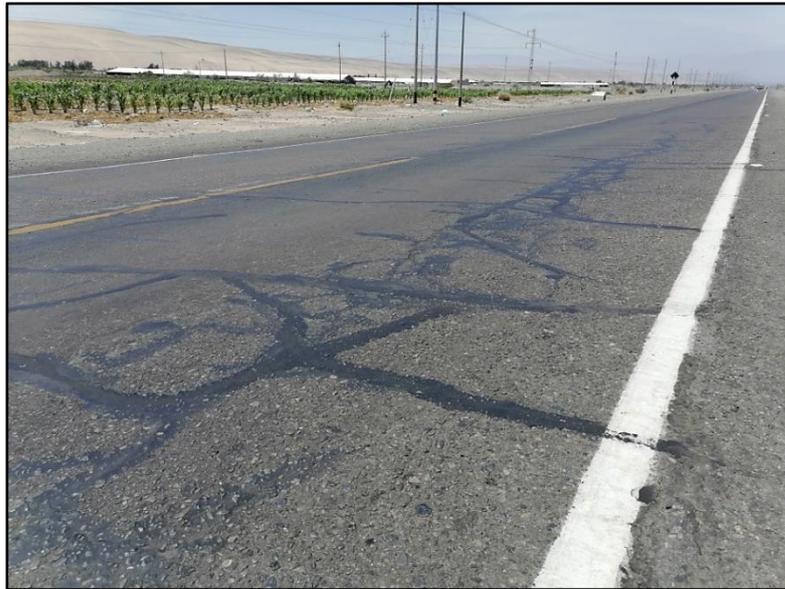
Presencia de fallas Carretera Nacional PE-1SD

La Figura 9 evidencia que en la carretera nacional PE-1SD está presente la presencia de fallas de agrietamiento pero que ya se encuentran recubierto con sello asfáltico pero que al momento de su desplazamiento en la PE-1SD no genera confort, seguridad y costos para el usuario.

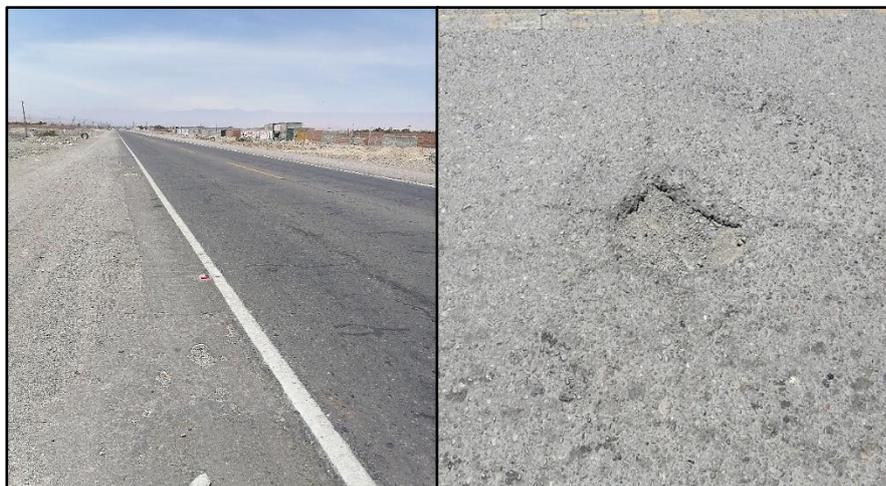
La figura 10 señala que en la carretera nacional PE-1SD kilómetro 5+000 al kilómetro 7+000 (2 kilómetros), evidencia pulimiento de agregados, baches, ahuellamiento, fallas de agrietamiento en todo el tramo de 2 kilómetros.

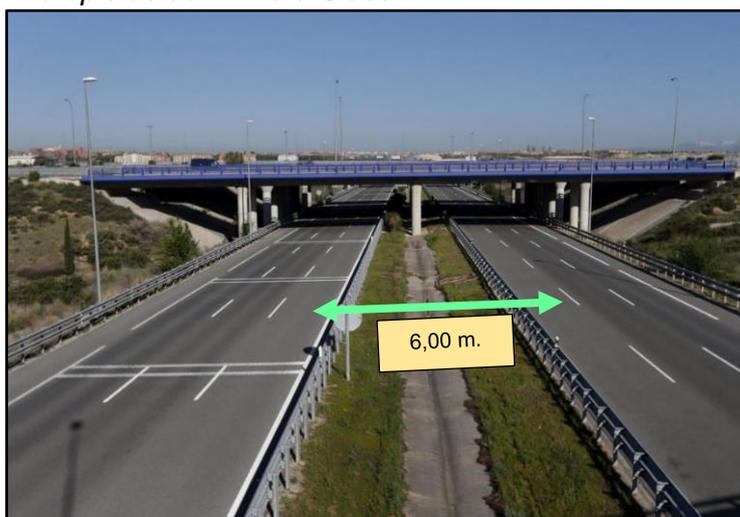
La Figura 11 presenta una autopista de primera clase conformada por tres carriles tanto para ida y regreso de igual importancia están divididas por un separador con una distancia mínima de 6,00 metros.

Autopistas de Primera Clase

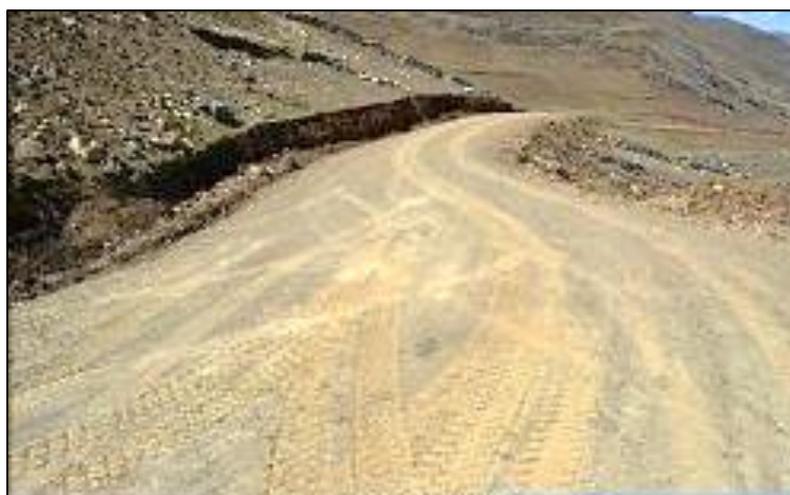
La Figura 14 muestra una trocha carrozable que no llega alcanzar las características geométricas de una carretera, está constituida con un ancho mínimo de 4,00 metros y superficie de rodadura sin afirmar.

Trochas Carrozables

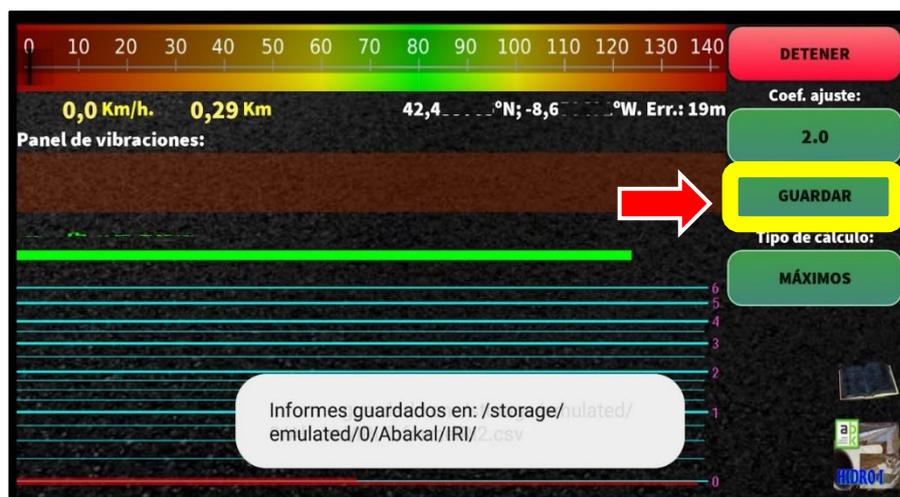
La Figura 32 muestra que para culminar el ensayo solo se realizará el guardado cuando presionemos el botón **guardar**.

Guardado al culminar el ensayo

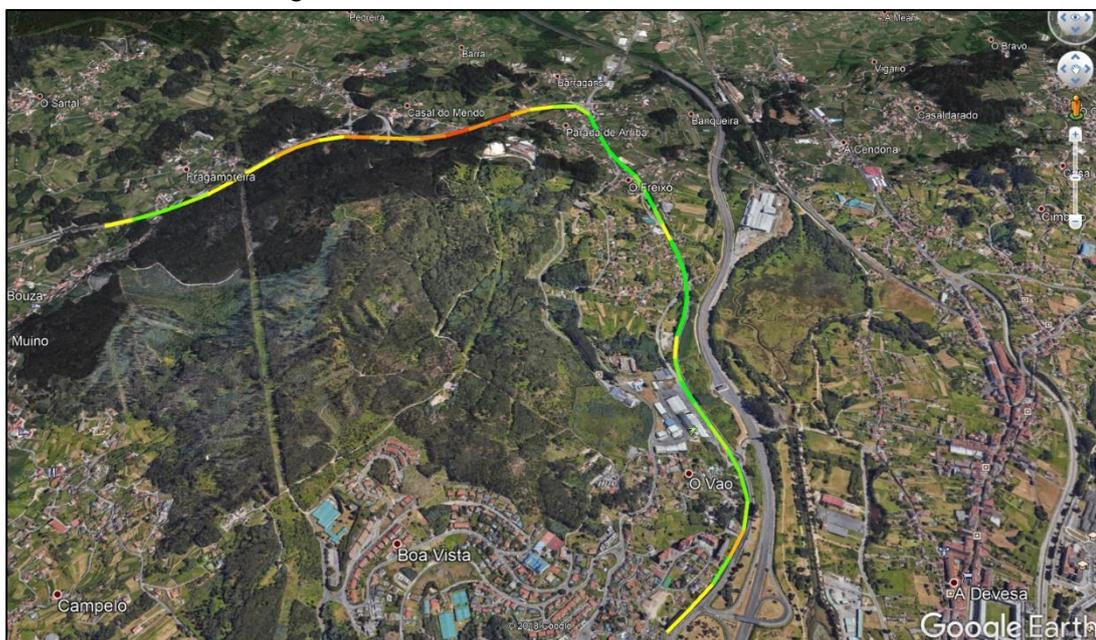
La Figura 35 en el informe IRI.kml se visualizará el recorrido realizado al hacer uso del aplicativo Móvil Abakal IRI donde se podrá abrir en Google Earth.

Informe IRI.kml - Google Earth

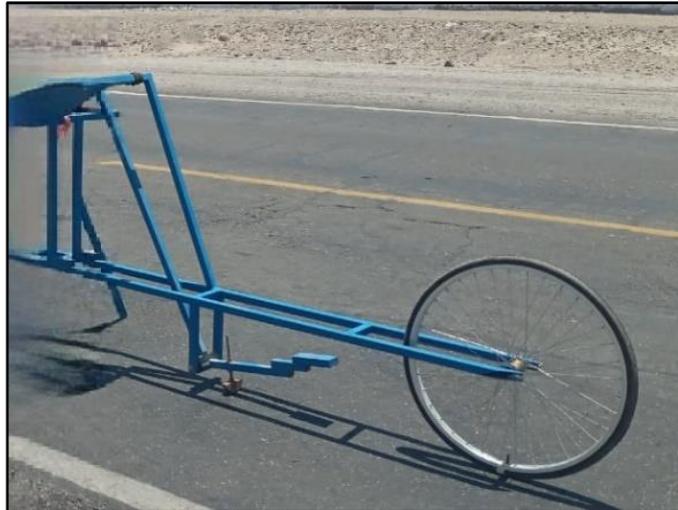
Figura 36

La figura 36 muestra el Equipo Merlin para rugosidad modelo TCP-065 con características técnicas:

Equipo Merlin para rugosidad modelo TCP-065

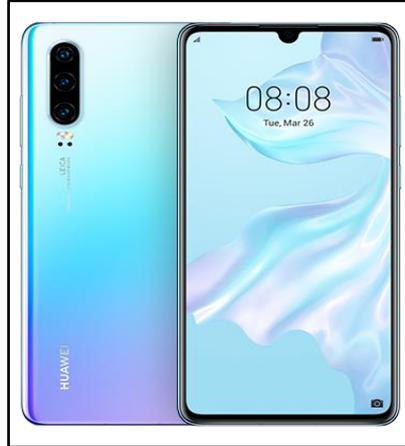
Figura 37

La figura 37 muestra el Smartphone Huawei P30 (gama alta) con características técnicas:

- GPS: Si
- Dimensiones: 149,1 mm x 71,36 mm x 7,57 mm
- Peso: 165 gr.
- Pantalla interna: 2340 x 1080, tamaño: 6,1"
- Redes: 2G,3G,4G
- Software y Hardware: Memoria RAM: 6 GB, Procesador: 2 x 2,6 GHz + 2 x 1,92 GHz + 4 x 1,8 GHz, 8 núcleos; Sistema Operativo: Si; versión: Android 9.

*Smartphone Huawei P30
(gama alta)*

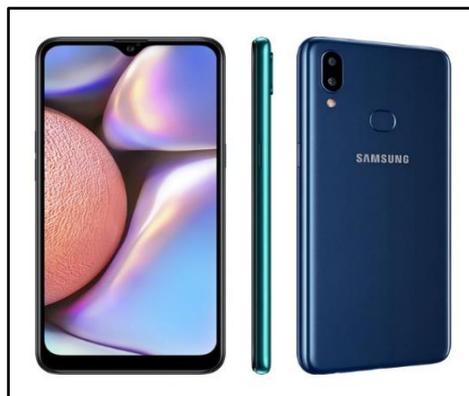
Figura 38

En la figura 38 muestra el smartphone Samsung Galaxy A10s (gama baja) con características técnicas:

*Smartphone Samsung Galaxy
A10s (gama baja)*

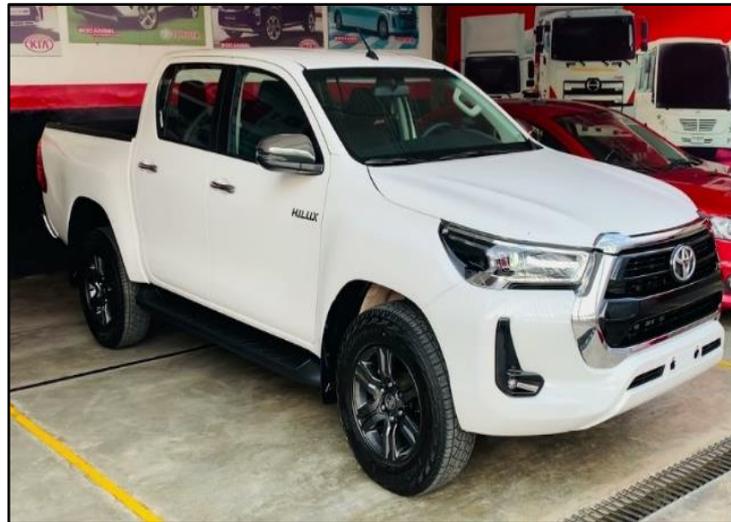
En la Figura 39 muestra el vehículo marca Toyota 2021 con los siguientes datos del vehículo:

- Modelo: Hilux
- Carrocería: PICK UP
- Form. Rod.: 4x4
- Combustible: Diesel
- Dimensiones: 5,325 m x 1,815 m. x 1,855 m.
- P. Bruto: 2,910
- P. Neto: 2,147
- Carga útil: 0,763
- Año de Fab.: 2021
- Año modelo: 2022

Vehículo Marca Toyota 2021

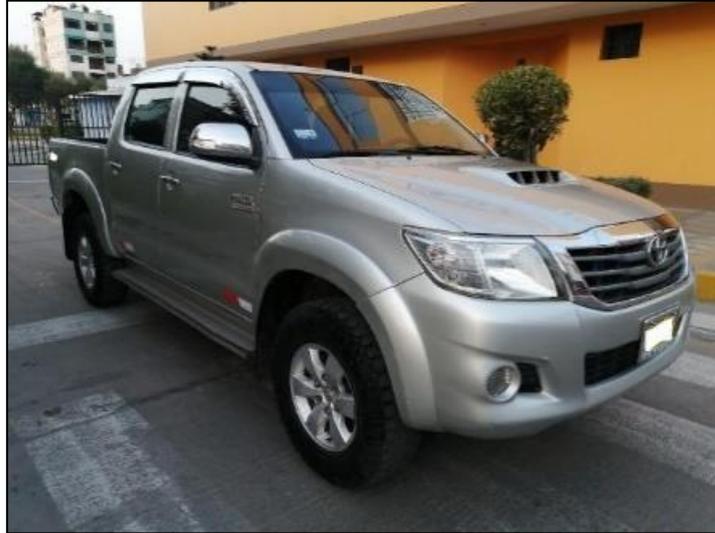
En la Figura 40 muestra el vehículo marca Toyota 2014 con los siguientes datos del vehículo:

- Modelo: Hilux
- Carrocería: PICK UP
- Form. Rod.: 4x4
- Combustible: Diesel
- Dimensiones: 5,260 m x 1,860 m. x 1,830 m.
- P. Bruto: 2,705
- P. Neto: 1,902
- Carga útil: 0,803
- Año de Fab.: 2014
- Año modelo: 2015

Figura 40*Vehículo Marca Toyota 2014*

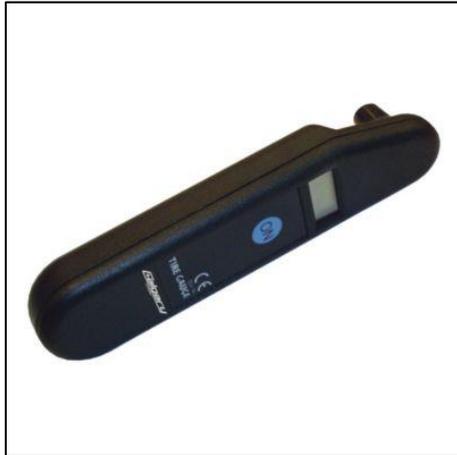
Figura 42

La figura 42 muestra el Manómetro digital marca Calgary, se utiliza para medir la presión de los neumáticos.

Manómetro Digital

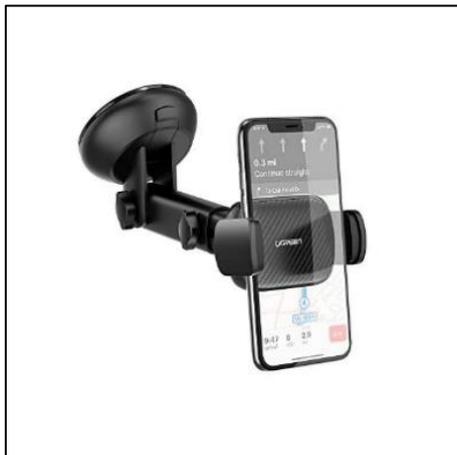
La Figura 43 muestra el porta celular para Automóviles: Es un soporte para celulares, cumple la función en mantener el teléfono móvil en una posición estable.

Porta celular para automóviles

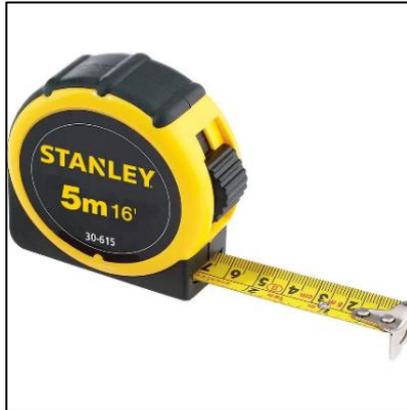
La Figura 44 muestra la Wincha métrica de marca Stanley, distancia de 5 metros.

Wincha métrica de 5 metros

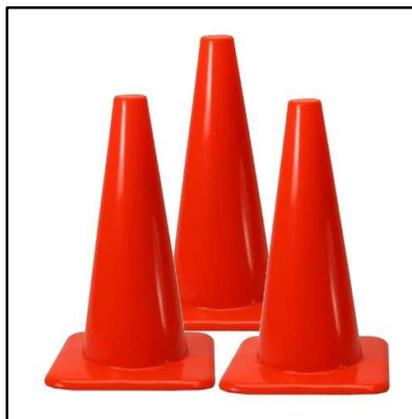
La Figura 45 muestran los conos de seguridad vial, constituido de plástico de color rojo, usado en carreteras para realizar el desvío temporal del tráfico vehicular en obras viales o accidentes automovilísticos delimitando el área de trabajo, y es un elemento de seguridad para las personas que trabajaron en la investigación.

Conos de seguridad vial

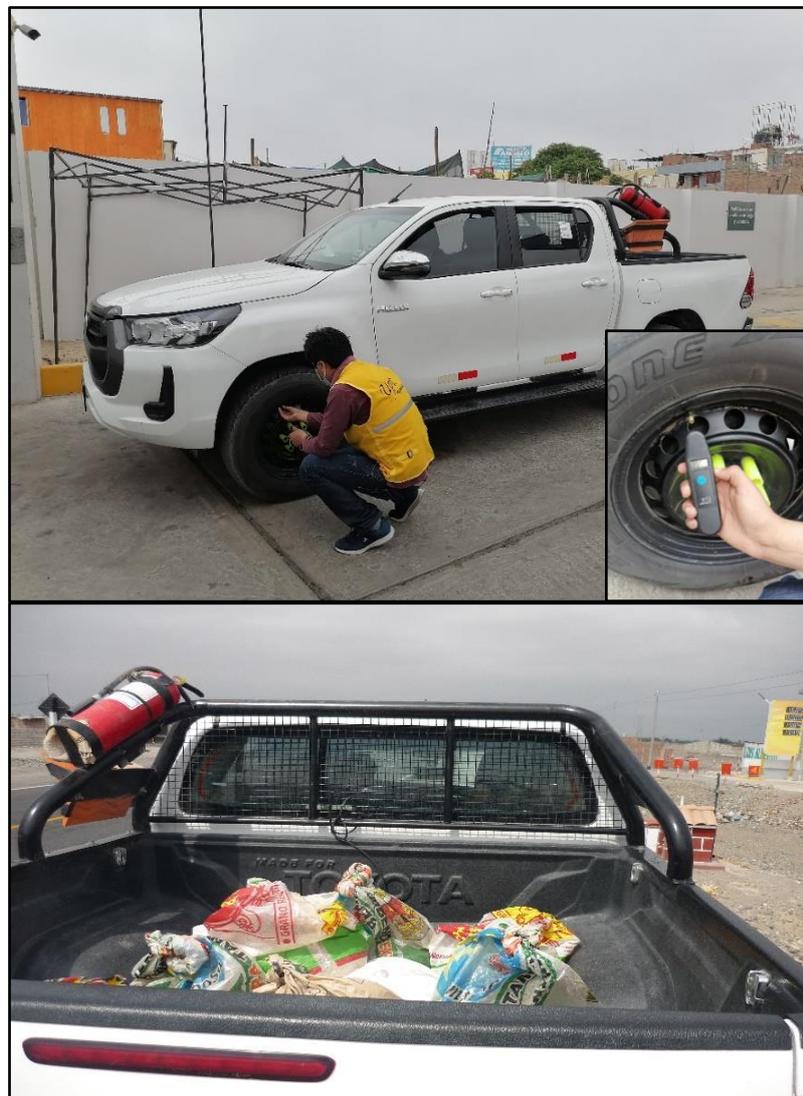
La Figura 48 muestra que tenemos que tener activado los datos móviles y la ubicación GPS en el celular smartphone Huawei P30 (Gama Alta) para poder realizar la primera combinación y obtener los resultados con el aplicativo móvil ABAKAL IRI,

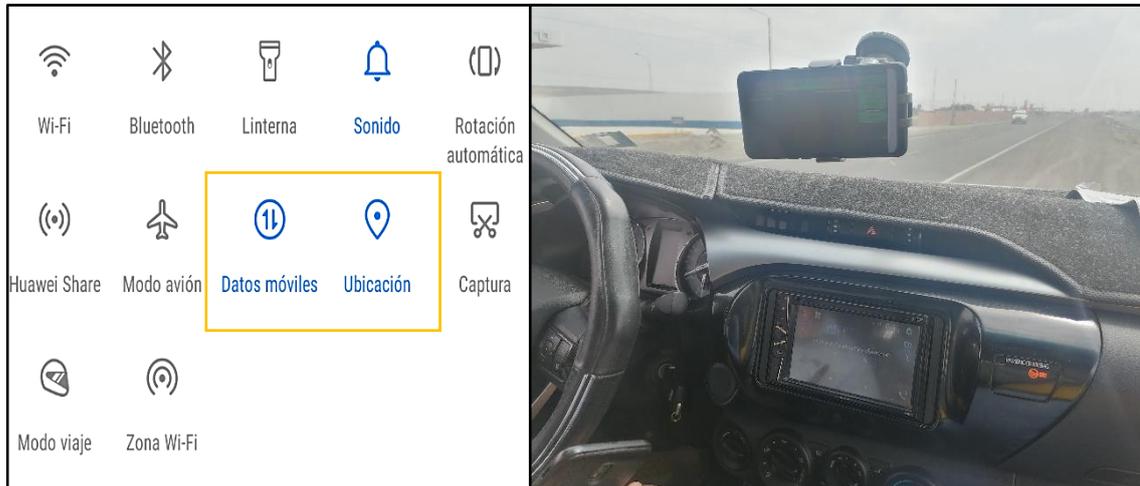
Figura 48

Activación de datos móviles y ubicación GPS

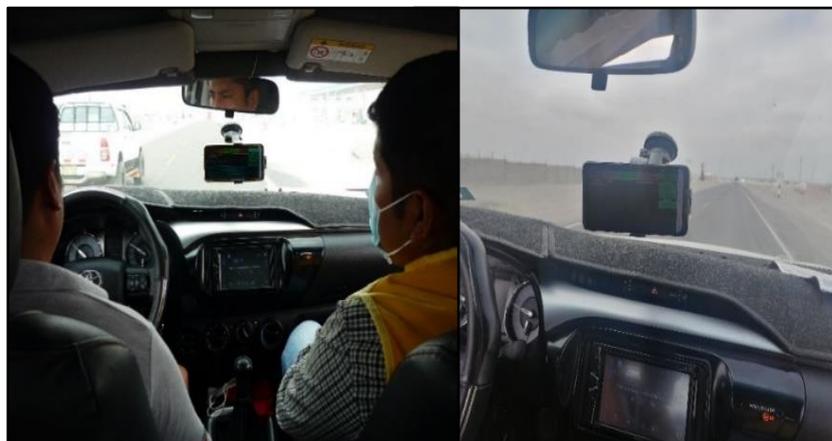
La Figura 49 nos guía que iniciamos el ensayo a una velocidad constante y centrada en los 80 km/h en el km 5+000 al km 7+000 para la combinación 1 – N° de viaje 1, realizamos al momento el uso del aplicativo ABAKAL IRI “iniciar” >” conteo”> al término del km 7+000> “parar”>” detener”>” guardar”.

Inicio de ensayo con smartphone Huawei P30 (Gama Alta).

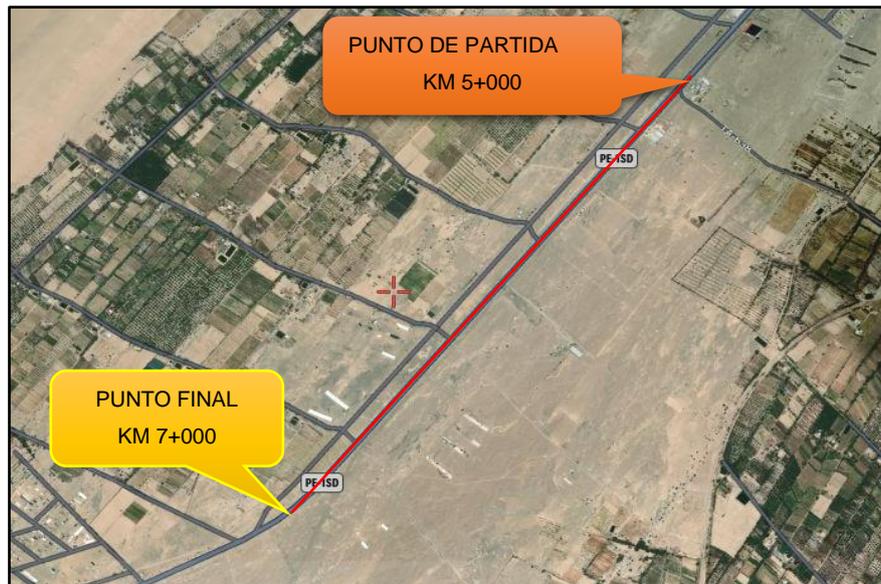
La Figura 51 nos guía que iniciamos la combinación 1 – N° de viaje 2, a una velocidad constante y centrada en los 80 km/h en el km 7+000 al km 5+000, realizamos al momento el uso del aplicativo ABAKAL IRI “iniciar” >” conteo”> al término del km 5+000> “parar”>” detener”>” guardar”.

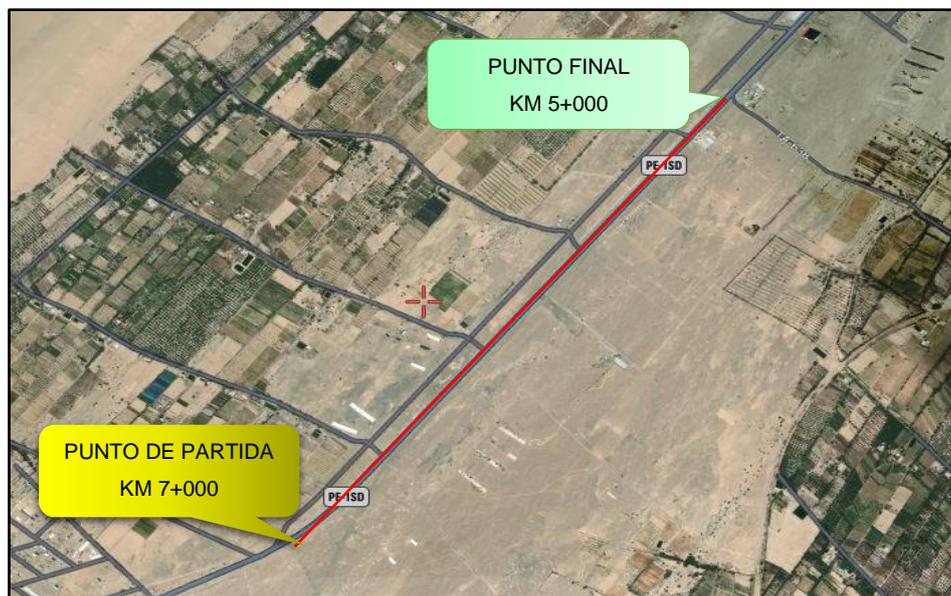
La Figura 52, expone la realización de la combinación 2 – N° de viaje 3 usando el celular smartphone Samsung Galaxy A10s (gama baja) que con el uso del vehículo marca Toyota, modelo hilux, Carrocería pick up y año de fabricación 2021, primero medimos la presión de los 4 neumáticos con el manómetro de presión digital al rango de 35 psi, segundo, colocamos una carga útil de 300 kilogramos adicionalmente consideraremos el peso de 2 pasajeros y operador igual 235 kilogramos, tercero, tenemos que tener activado los datos móviles y la ubicación GPS para poder realizar la combinación y obtener los resultados con el aplicativo móvil ABAKAL IRI, cuarto, colocamos el celular con el apoyo del porta celular para automóviles suspendido del parabrisas. Por último, iniciamos el ensayo a una velocidad constante y centrada en los 80 km/h en el km 5+000 al km 7+000, realizamos al momento el uso del aplicativo ABAKAL IRI “iniciar” >” conteo”> al término del km 7+000> “parar”>” detener”>” guardar”. Con todo lo anterior explicado se realizó el mismo procedimiento del km 7+000 al km 5+000 la combinación 2 – N° de viaje 4.

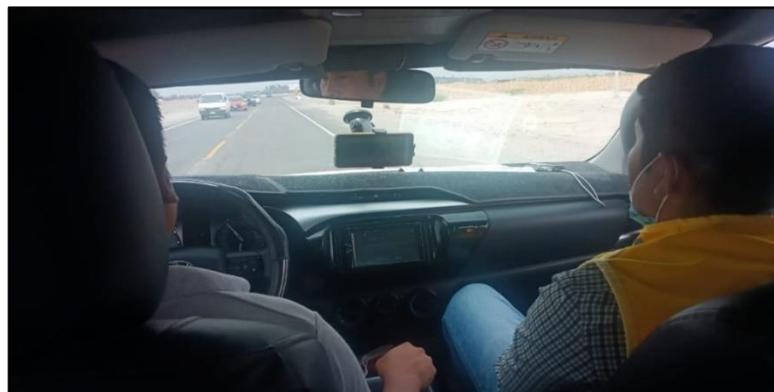
La Figura 54 muestra que ya teniendo activado los datos móviles y la ubicación GPS en el celular smartphone Huawei P30 (Gama Alta) además de estar colocado con el apoyo del porta celular para automóviles que estará suspendido del parabrisas, realizamos la combinación 3 – N° de viaje 5, de modo que se realizó el trayecto de prueba (ida y vuelta) para definir el coeficiente de ajuste; concluyendo que se trabajara la combinación 3 con el tipo de cálculo estadístico. Iniciamos el ensayo a una velocidad constante y centrada en los 80 km/h en el km 5+000 al km 7+000 para la combinación 3 – N° de viaje 5, realizamos al momento el uso del aplicativo ABAKAL IRI “iniciar” >” conteo”> al término del km 7+000> “parar”>” detener”>” guardar”. De la misma manera, realizaremos la combinación 3 – N° de viaje 6 en el km 7+000 al km 5+000 realizando al momento el uso del aplicativo ABAKAL IRI “iniciar” >” conteo”> al término del km 5+000> “parar”>” detener”>” guardar”.

Combinación Huawei P30 (Gama Alta) – 35 psi – sin carga

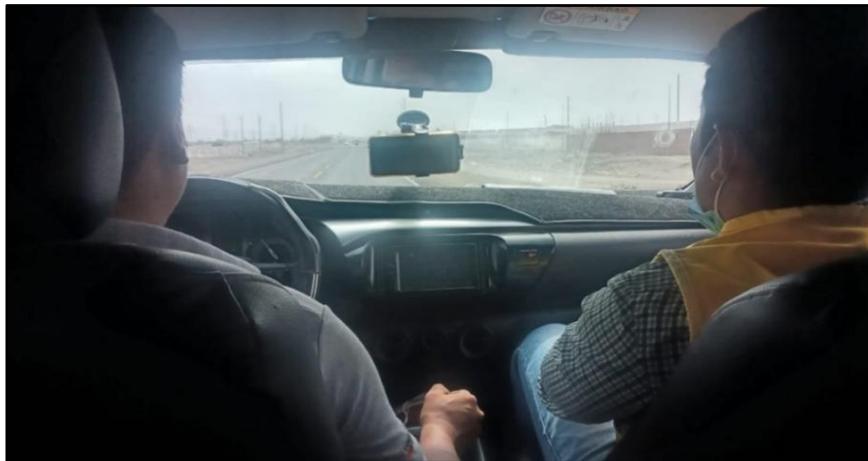
La Figura 56, evidencia que con el uso del vehículo marca Toyota, modelo hilux, carrocería pick up y año de fabricación 2021, consideramos la presión de los 4 neumáticos con el manómetro de presión digital al rango de 25 psi, segundo, colocamos una carga de 300 kilogramos, se considerará más el peso adicional de 2 pasajeros y operador igual 235 kilogramos.

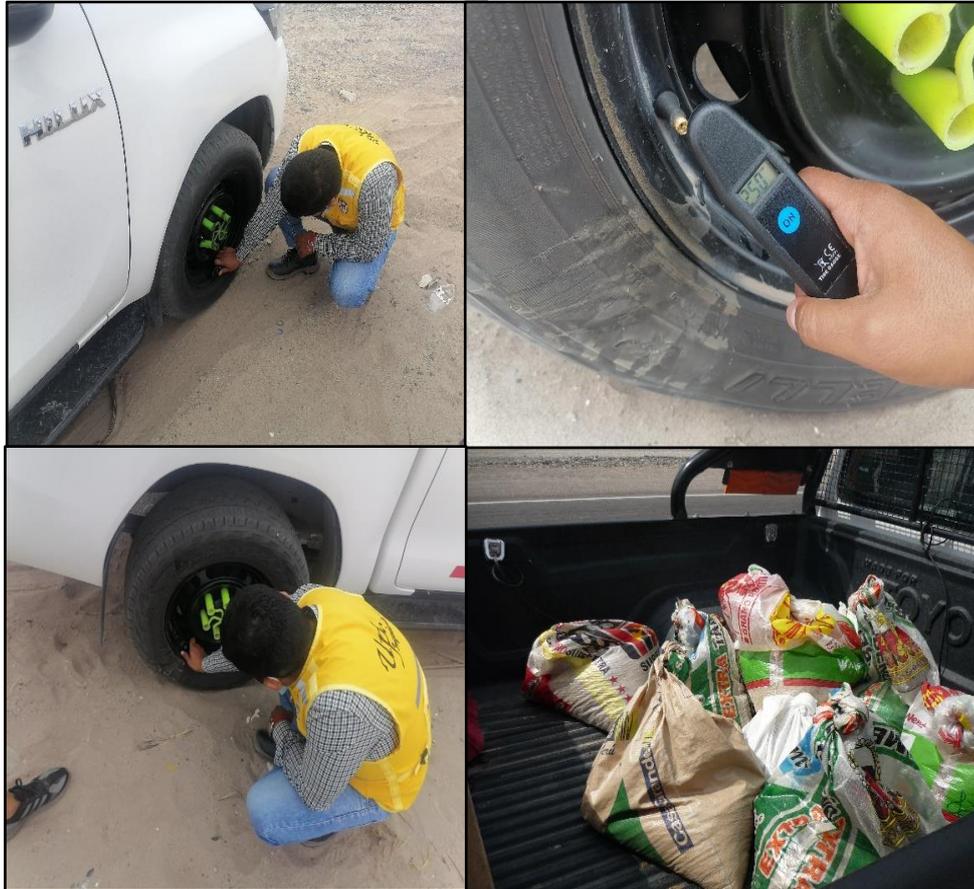
La figura 57 muestra que teniendo activado los datos móviles y la ubicación GPS en el celular smartphone Huawei P30 (Gama Alta) además de estar colocado con el apoyo del porta celular para automóviles que estará suspendido del parabrisas, realizamos la combinación 5 – N° de viaje 9 cumpliendo a cabalidad que se realizó el trayecto de prueba (ida y vuelta) para definir el coeficiente de ajuste; concluyendo que se trabajara los ensayos con el tipo de cálculo estadístico. Comenzamos el ensayo a una velocidad constante y centrada en los 80 km/h en el km 5+000 al km 7+000 para la combinación 5 – N° de viaje 9, realizamos al momento el uso del aplicativo ABAKAL IRI “iniciar” >” conteo”> al término del km 7+000> “parar”>” detener”>” guardar”. De modo semejante, realizamos la combinación 5 – N° de viaje 10 en el km 7+000 al km 5+000 realizando al momento el uso del aplicativo ABAKAL IRI “iniciar” >” conteo”> al término del km 5+000> “parar”>” detener”>” guardar”.

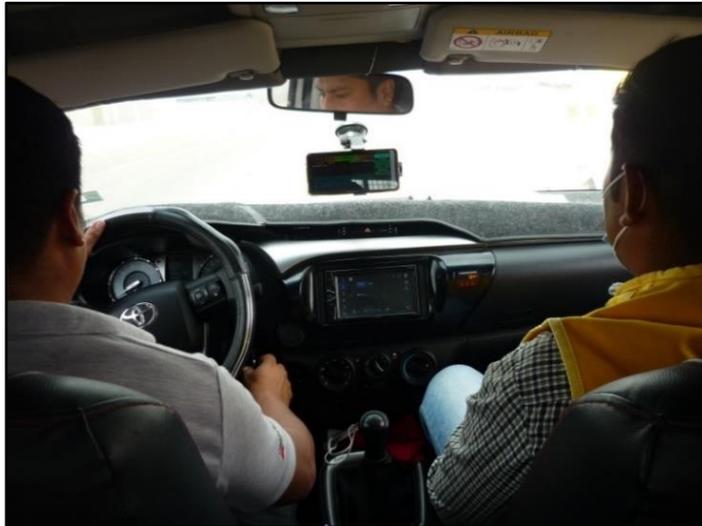
Figura 57

25 psi –300 kilogramos - smartphone Huawei P30

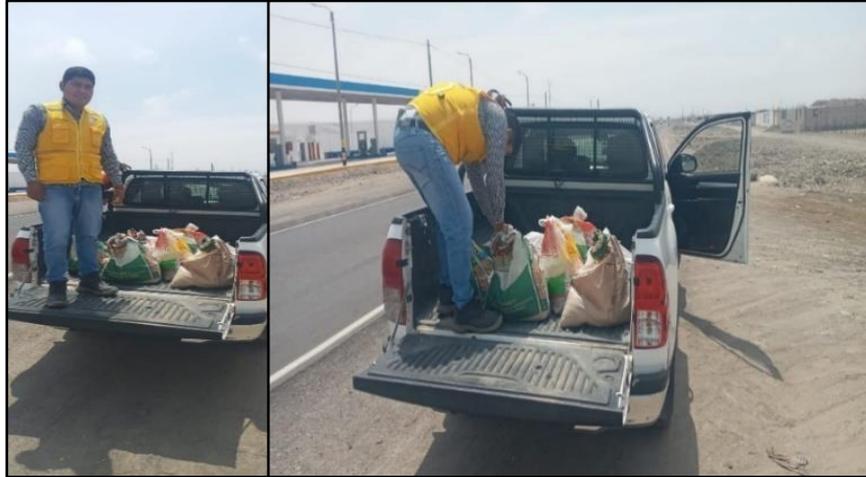
La Figura 58 muestra que con la utilización del vehículo marca Toyota, modelo hilux, carrocería pick up y año de fabricación 2021, consideramos la presión de los 4 neumáticos con el manómetro de presión digital al rango de 25 psi, segundo, retiramos una carga útil de 300 kilogramos, se considerará el peso de 2 pasajeros y operador igual 235 kilogramos.

Camioneta Toyota Hilux 2021 –25 psi – sin carga 300 kilogramos

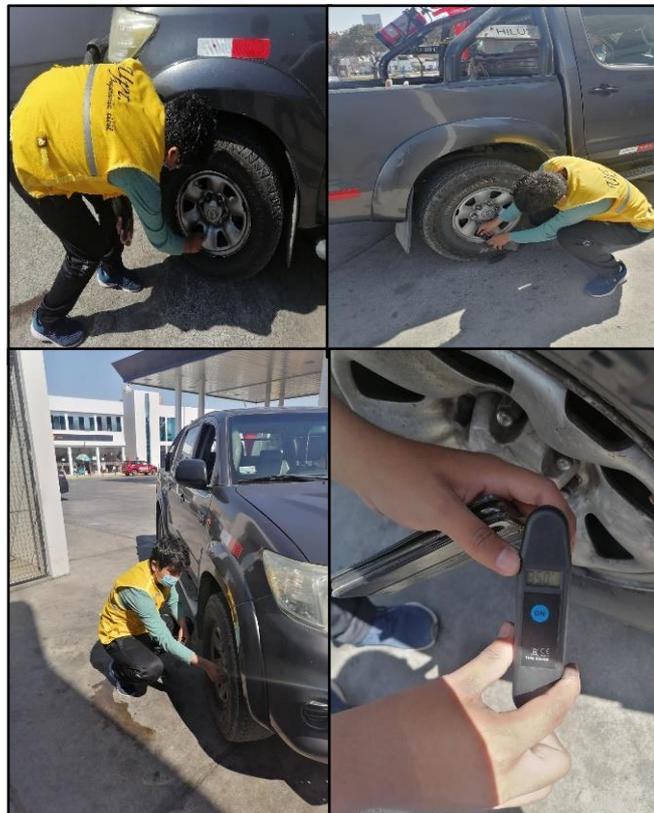
La Figura 60, señala al haber colocado una carga de 300 kilogramos, además se sumará el peso aproximado de 225 kilogramos del peso de 2 pasajeros y operador, luego tenemos que revisar si se encuentra activo los datos móviles y ubicación GPS en el smartphone Huawei P30 (Gama Alta) para determinar los resultados haciendo uso del aplicativo móvil ABAKAL IRI por ende realizar la combinación 9 – N° de viaje 17, se colocó el smartphone Huawei P30 suspendido del parabrisas.

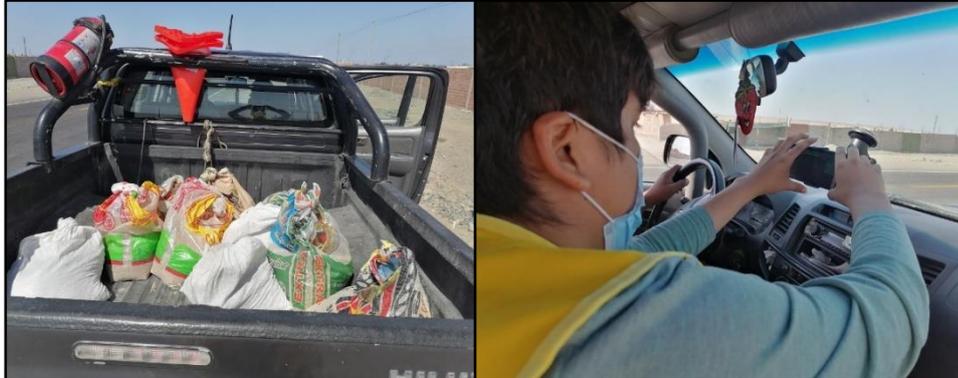
Figura 60

Carga de 300 kilogramos y colocación smartphone Huawei P30

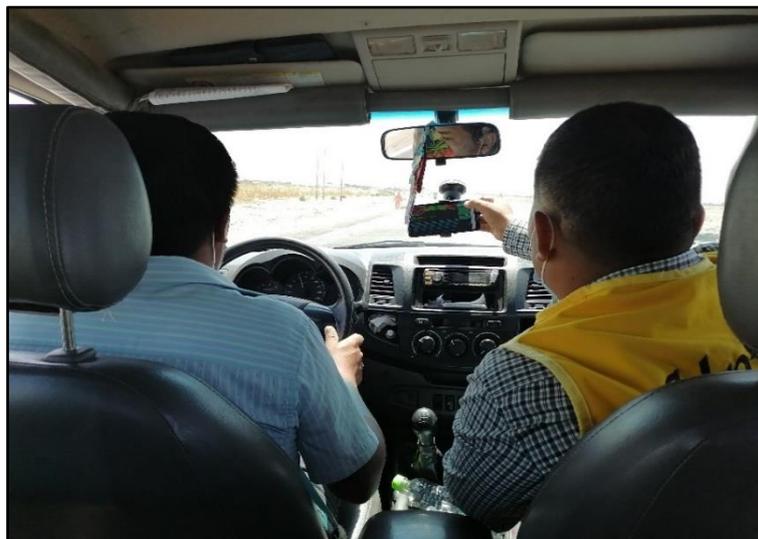
La Figura 62, a continuación, muestra la ejecución de la combinación 10 – N° de viaje 19 disponiendo el celular smartphone Samsung Galaxy A10s (gama baja) cumpliendo la utilización del vehículo marca Toyota, modelo hilux, Carrocería PICK UP y Año de Fabricación 2014, primeramente, con el manómetro de presión digital se hizo la medición de presión de los 4 neumáticos a 35 psi, en segundo lugar, ponemos una carga de 300 kilogramos, se sumará también el peso aproximado de 225 kilogramos del peso de 2 pasajeros y operador. Se realizó el trayecto de prueba (sur – norte, norte - sur) para definir el coeficiente de ajuste; finalizando que se trabajara las combinaciones con el tipo de cálculo estadístico, dando inicio a la combinación 10 – N° de viaje 19 a una velocidad constante a 80 km/h en km 5+000 al km 7+000. Realizamos al momento el uso del aplicativo ABAKAL IRI “iniciar” >” conteo”> al término del km 7+000 “parar”>” detener”>” guardar”. De forma similar se realizó el mismo procedimiento del km 7+000 al km 5+000 efectuando la combinación 10 – N° de viaje 20.

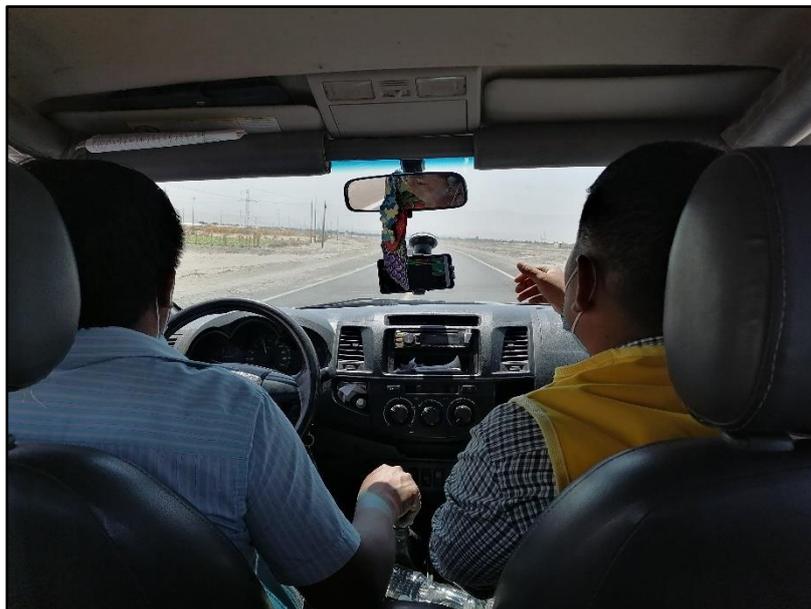
La Figura 63 muestra al vehículo marca Toyota, modelo hilux, Carrocería pick up y año de fabricación 2014, para empezar, con el manómetro de presión digital se hizo la medición de presión de los 4 neumáticos a 35 psi, por último, retiramos la carga de 300 kilogramos, se seguirá considerando el peso aproximado de 225 kilogramos del peso de 2 pasajeros y operador.

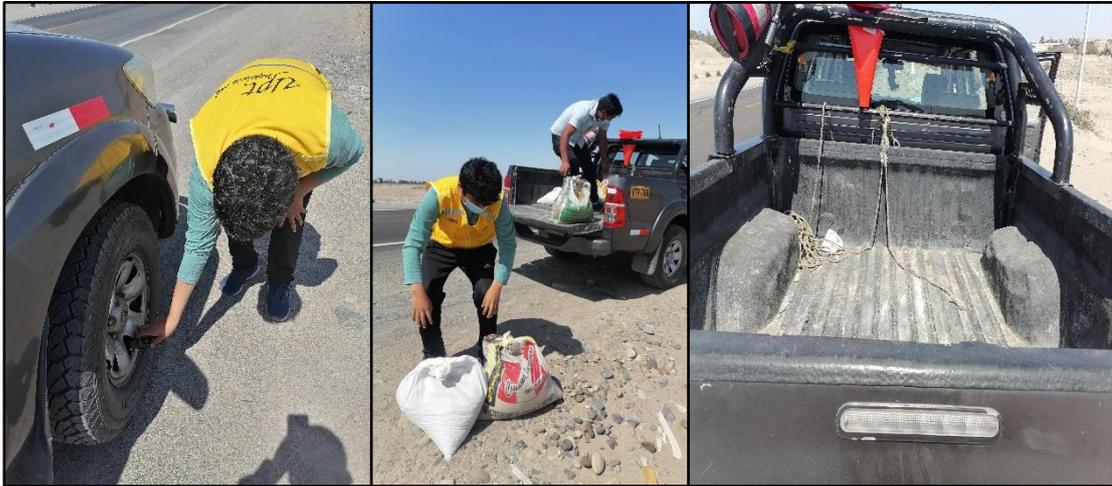
La Figura 64 muestra que al haber activado los datos móviles y la ubicación GPS en el smartphone Huawei P30 (Gama Alta) y estar colocado, también suspendido del parabrisas. Realizamos la combinación 11 – N° de viaje 21. Se realizó el trayecto de prueba (sur – norte, norte - sur) para definir el coeficiente de ajuste; finalizando que se trabajara las combinaciones con el tipo de cálculo estadístico, dando inicio a la combinación 11 – N° de viaje 21 a una velocidad constante a 80 km/h en km 5+000 al km 7+000. Realizamos al momento el uso del aplicativo ABAKAL IRI “iniciar” >” conteo”> al término del km 7+000 “parar”>” detener”>” guardar”. De forma similar se realizó el mismo procedimiento del km 7+000 al km 5+000 efectuando la combinación – N° 11 de viaje 22 a una velocidad constante a 80 km/h en km 7+000 al km 5+000. Realizamos al momento el uso del aplicativo ABAKAL IRI “iniciar” >” conteo”> al término del km 5+000 “parar”>” detener”>” guardar”.

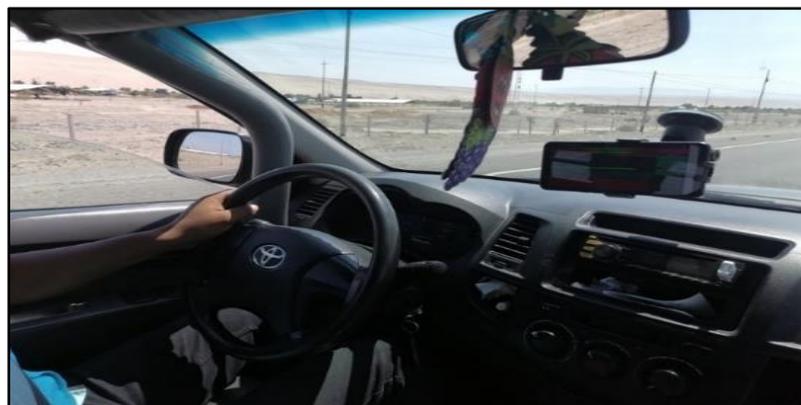
Figura 64

Smartphone Huawei P30 – camioneta hilux año 2014 – 35 psi

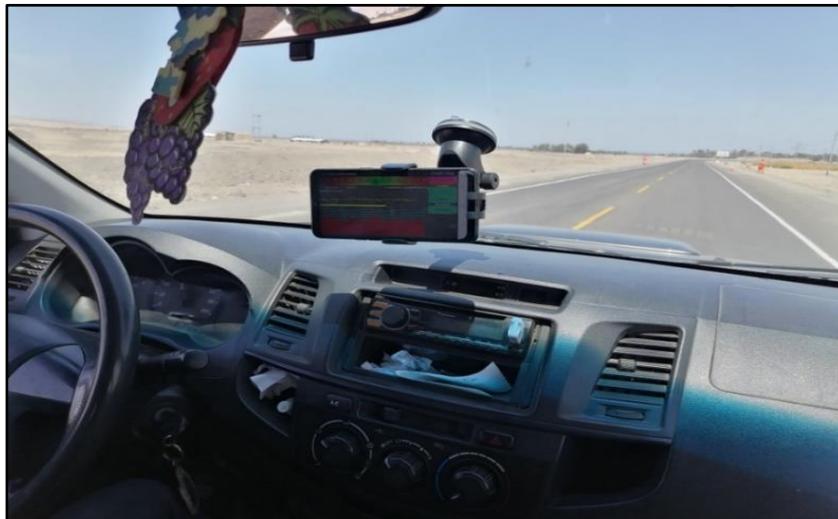
La Figura 66 muestra al vehículo marca Toyota, modelo hilux, carrocería pick up y año de fabricación 2014, para empezar, con el manómetro de presión digital se hizo la medición de presión de los 4 neumáticos a 25 psi, por último, colocamos una carga de 300 kilogramos, se seguirá considerando el peso adicional aproximado de 225 kilogramos del peso de 2 pasajeros y operador.

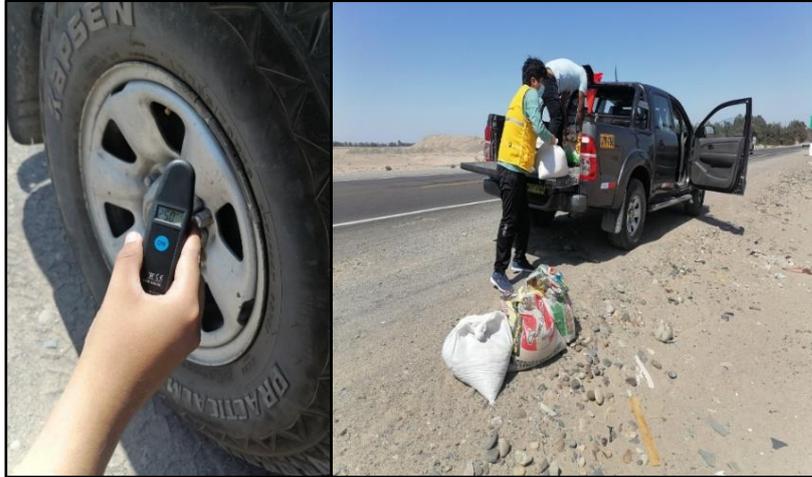
La Figura 67 indica que verificamos si encuentra activado los datos móviles y la ubicación GPS en el smartphone Huawei P30 (Gama Alta) y estar colocado suspendido del parabrisas, por otra parte, Se realizó el trayecto de prueba (sur – norte, norte - sur) para definir el coeficiente de ajuste; finalizando que se trabajara las combinaciones con el tipo de cálculo estadístico, dando inicio a la combinación 13 – N° de viaje 25 a una velocidad constante a 80 km/h en km 5+000 al km 7+000. Realizamos al momento el uso del aplicativo ABAKAL IRI “iniciar” >” conteo”> al término del km 7+000 “parar”>” detener”>” guardar”. De forma similar se realizó el mismo procedimiento del km 7+000 al km 5+000 efectuando la combinación 13 – N° de viaje 26.

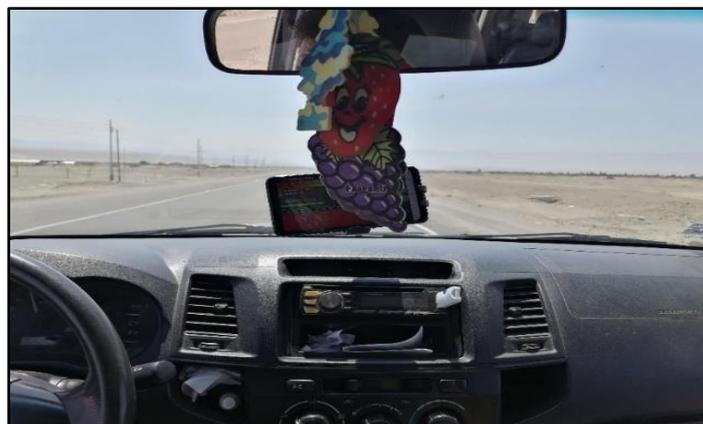
Figura 67

*Huawei P30 – camioneta 2014 – carga de 300 kg –
25 psi*

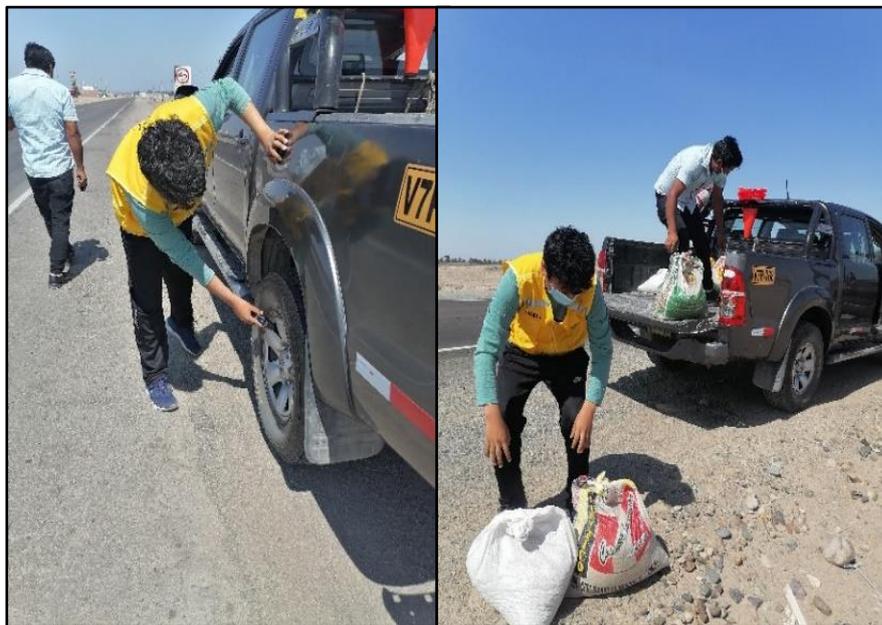
La Figura 68 muestra al vehículo marca Toyota, modelo hilux, Carrocería PICK UP y Año de Fabricación 2014, para empezar, con el manómetro de presión digital se hizo la medición de presión de los 4 neumáticos a 25 psi, por último, se retiró una carga de 300 kilogramos, se seguirá considerando el peso adicional aproximado de 225 kilogramos del peso de 2 pasajeros y operador.

Presión de neumáticos a 25 psi – retiro de carga de 300 kilogramos
