**UNIVERSIDAD PRIVADA DE TACNA
FACULTAD DE INGENIERÍA
ESCUELA PROFESIONAL DE INGENIERÍA CIVIL**

**“FACTORES QUE INFLUYEN EN LAS LECTURAS DEL
APLICATIVO MÓVIL ABAKAL IRI PARA DETERMINAR LA
RUGOSIDAD DEL PAVIMENTO FLEXIBLE EN LA CARRETERA
COSTANERA SUR, TACNA-2021”**

**PARA OPTAR:
TÍTULO PROFESIONAL DE INGENIERO CIVIL**

**TACNA – PERÚ
2022**

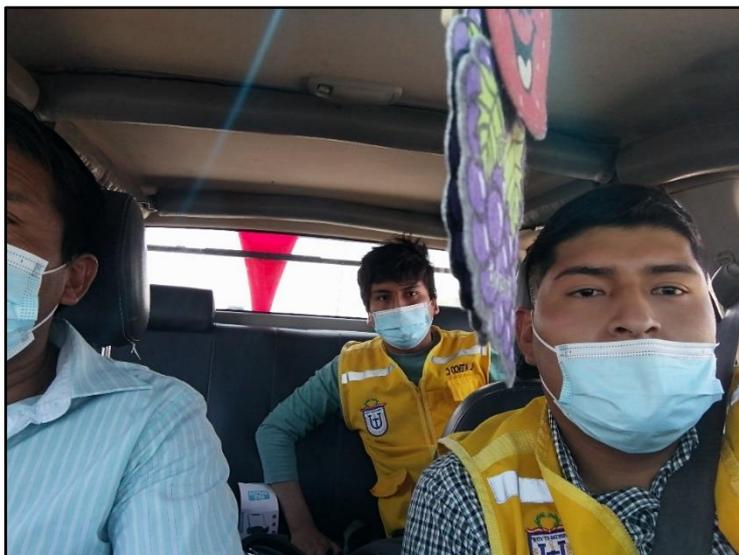
La Figura 69 muestra la culminación de las 16 combinaciones y N° de viajes de 32 desarrollado por la brigada de trabajo.

Culminación de 16 combinaciones y 32 viajes

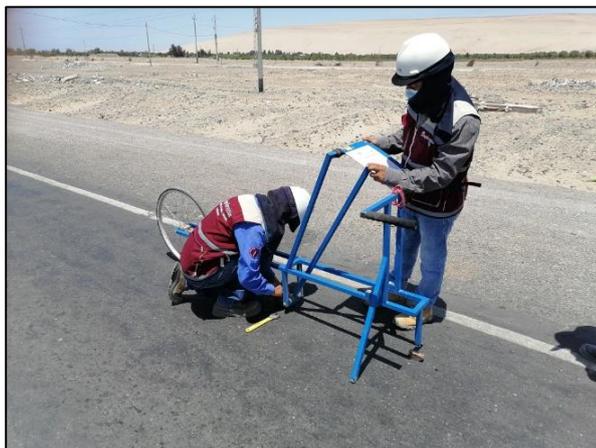
Figura 70

La figura 70 muestra la calibración del Merlin equipo para Rugosidad ubicándolo en una superficie horizontal efectuando por el brazo móvil, mientras que el puntero se deslizara al borde del tablero y marque 25.

Calibración del merlín equipo para rugosidad

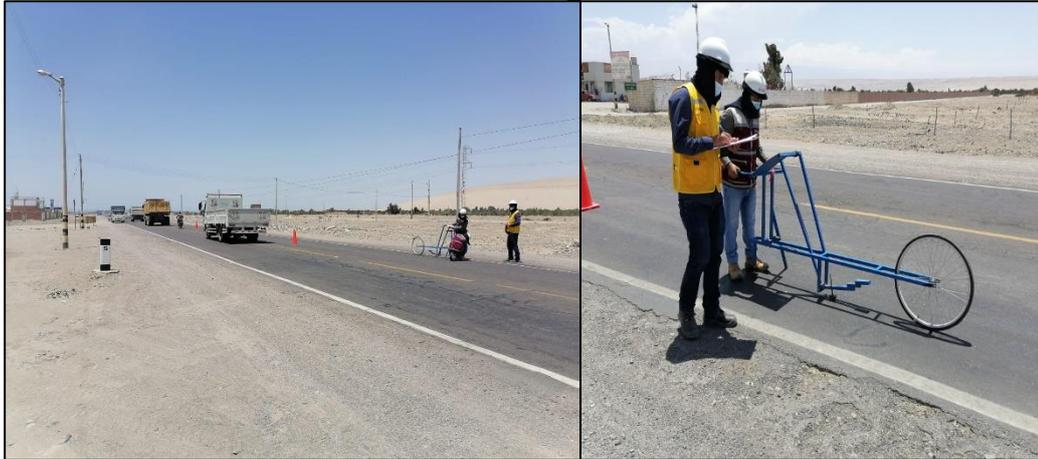
La Figura 71 indica que al haber seleccionado para la investigación la Carretera Nacional: PE-1SD, La costanera, Tramo: Tacna (Provincia: Tacna) – Ilo (Moquegua) km 5+000 al km 7+000, nos ubicamos en el km 5+000 en el carril derecho (bajada) con el Merlin equipo para Rugosidad donde efectuamos el ensayo siguiendo la huella exterior del tráfico vehicular.

Ubicación con merlín equipo para rugosidad en el km 5+000

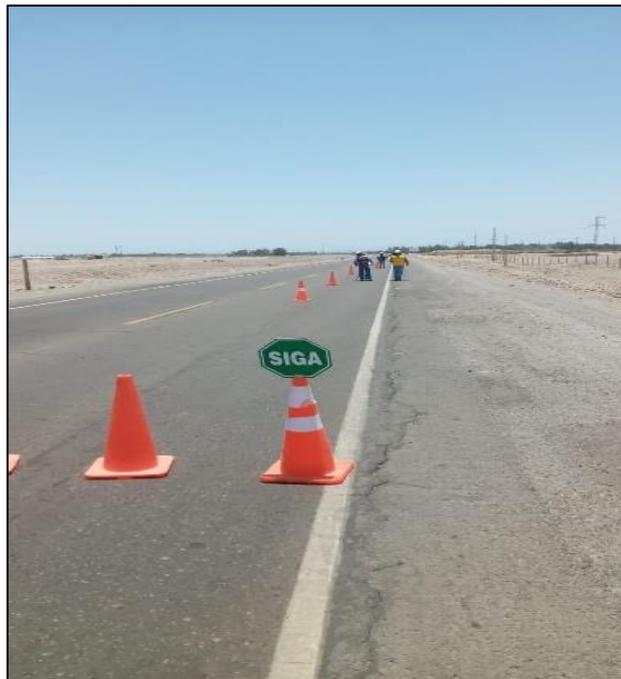
La Figura 73 demuestra que el Merlin equipo para Rugosidad se estacionó en intervalos regulares cada 2 metros de distancia. Por lo cual, en campo se toma como referencia la circunferencia de la rueda guiándonos de la marca llamativa en la rueda (una vuelta de la rueda) que es aproximadamente 2 metros quedando en contacto con el suelo para poder realizar la observación de la lectura de las irregularidades que presento en el momento dicha vía detectado por el patín móvil del Merlin equipo para Rugosidad e indicado por la posición del puntero sobre el tablero generando las lecturas una y otra vez de manera continua.

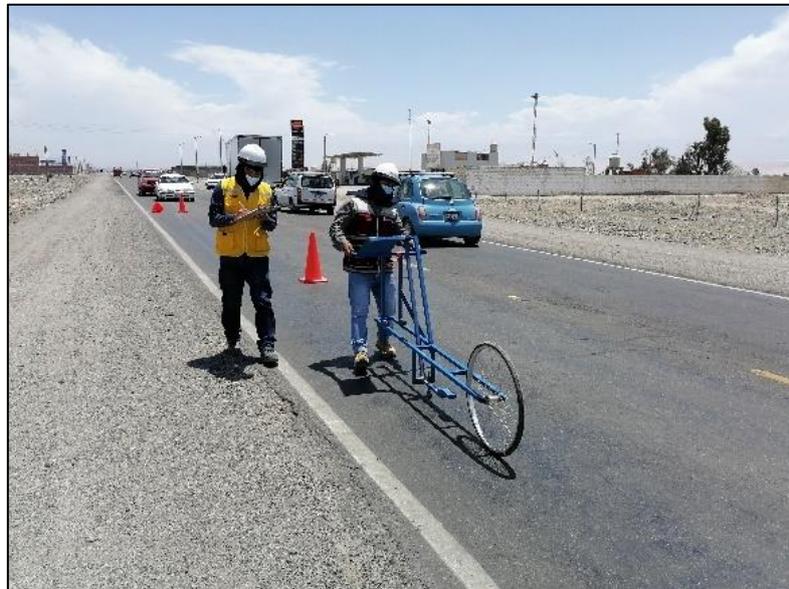
La Figura 74 demuestra que al momento de realizar las observaciones de las lecturas que recogerá el puntero del equipo Merlin para rugosidad estarán entre la escala 1 al 50 colocada sobre el tablero, por lo que se anotó en un formato en campo elaborado en cuadrículas compuesto por 20 filas y 10 columnas.

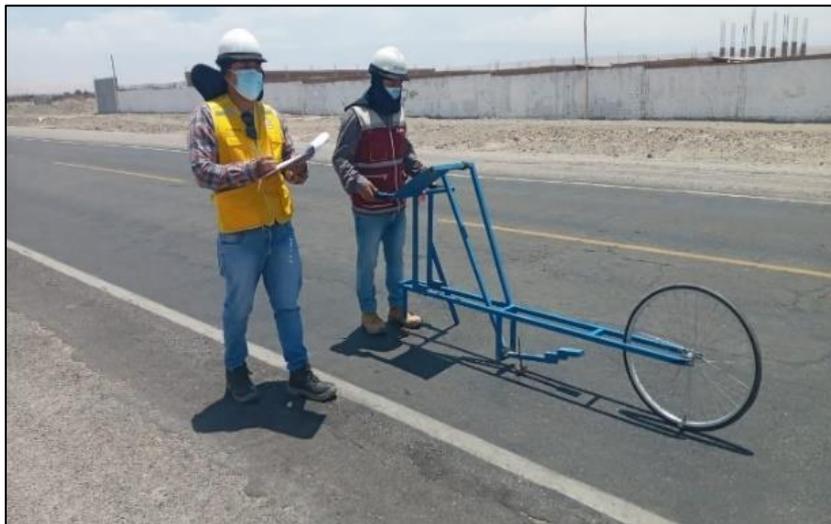
La Figura 75 demuestra el proceso de medición de las lecturas es de manera persistente a una velocidad promedio de 2 km/h en el kilómetro 6+000.

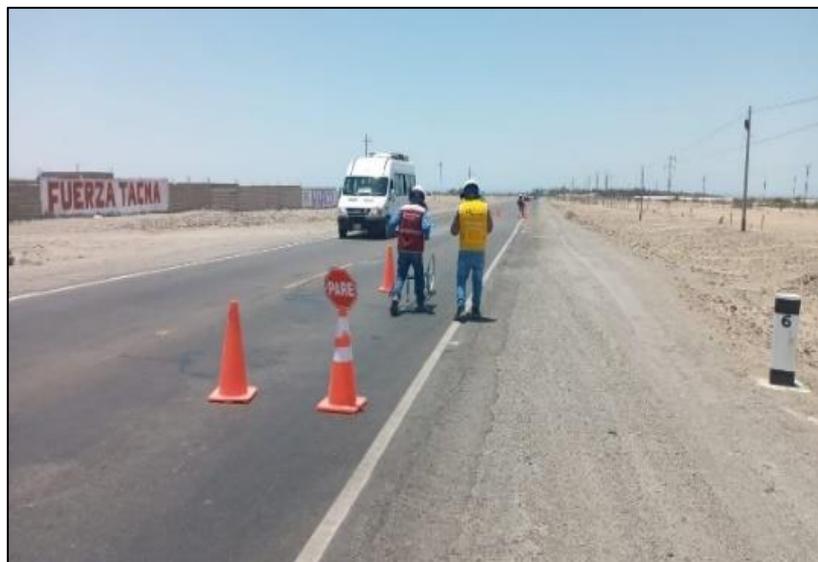
Figura 75

Velocidad promedio de 2 km/h en km. 6+000

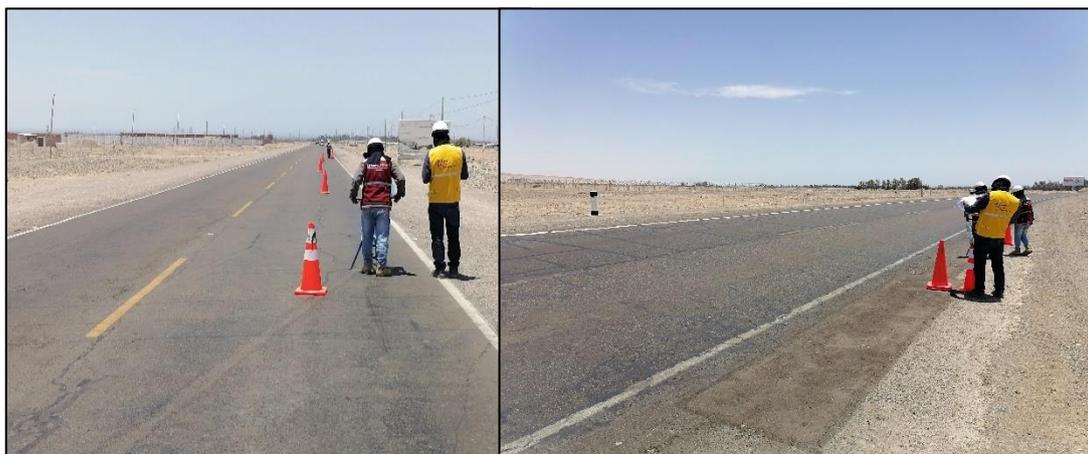
La Figura 76 evidencia la nueva ubicación del equipo Merlin en la carretera nacional: PE-1SD, La costanera, Tramo: Tacna (Provincia: Tacna) – Ilo (Moquegua) km 5+000 al km 7+000 en el carril derecho (bajada) se repetirá la operaciones desarrolladas y aplicadas como 2 integrantes de la brigada de trabajo se encargan de brindar la

seguridad, el equipo para rugosidad se estacionara en intervalos regulares cada 2 metros de distancia y a una velocidad constante de 2 km/h, del mismo modo, se anotará en un formato en campo elaborado en cuadrículas compuesto por 20 filas y 10 columnas las diferentes lecturas obtenidas sucesivamente hasta completar las 200 lecturas en cada uno de los formatos en campo culminando hasta el km 7+000.

Termino de ensayo con equipo merlín en el km 7+000 carril derecho

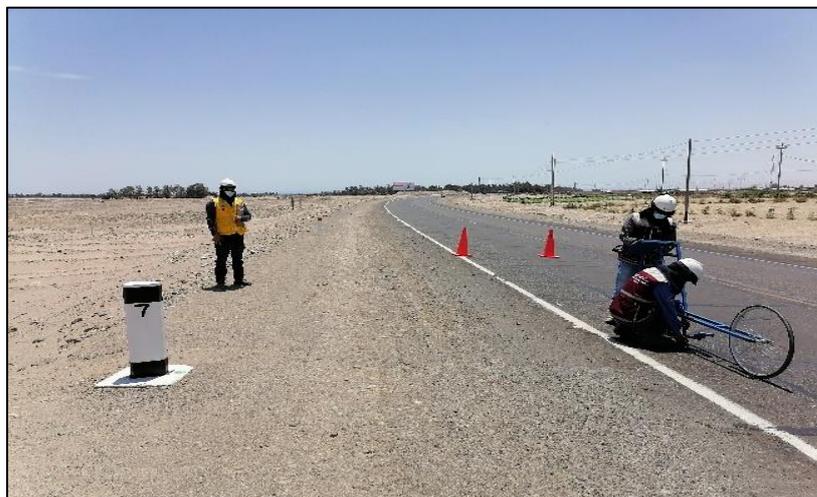
La Figura 77 muestra que se realizó la calibración del Merlin equipo para Rugosidad ubicándolo en una superficie horizontal en el KM 7+000 efectuando por el brazo móvil, mientras que el puntero se deslizara al borde del tablero y marque 25.

Calibración del merlín equipo para Rugosidad en el km 7+000

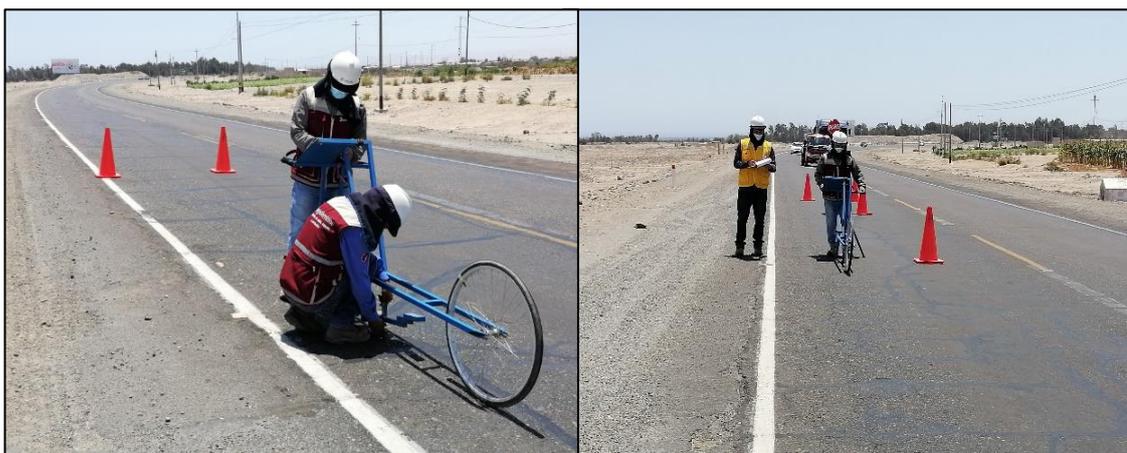
La Figura 78 demuestra que al haber seleccionado para la investigación la Carretera Nacional: PE-1SD, La costanera, Tramo: Tacna (Provincia: Tacna) – Ilo (Moquegua) KM 5+000 AL KM 7+000, nos ubicamos en el km 7+000 en el carril izquierdo (subida) con el Merlin equipo para Rugosidad donde efectuamos el ensayo siguiendo la huella exterior del tráfico vehicular.

Ubicación con merlín equipo para rugosidad en el km 7+000

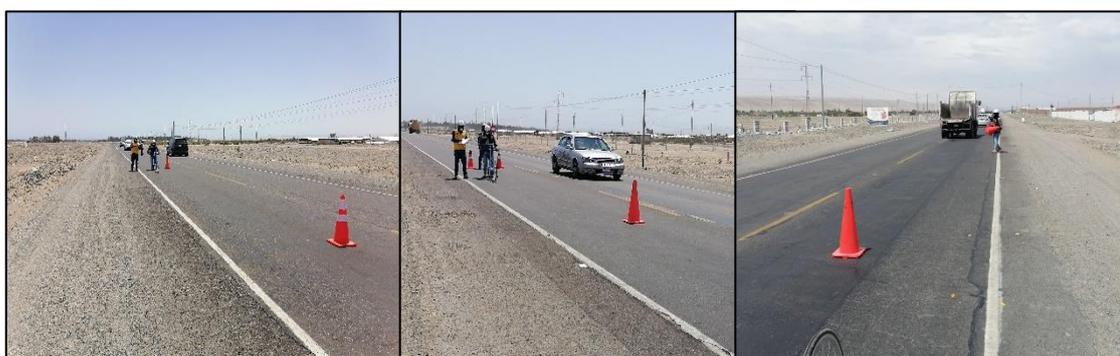
La Figura 80 muestra que se realizó el ensayo con el equipo merlin a una velocidad de 2 km/h continuo en la carretera investigación la Carretera Nacional: PE-

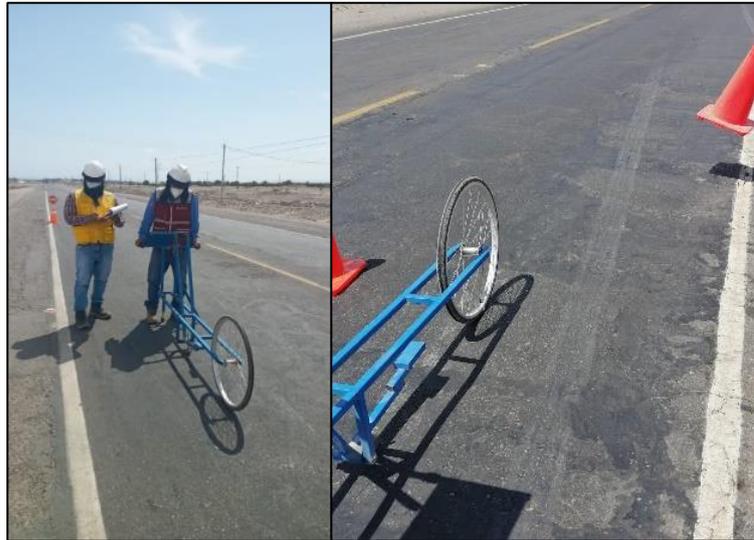
La Figura 81 muestra el procedimiento de realización cumpliendo a cabalidad con el modo que se ejecutó que el Merlin equipo para Rugosidad se estacionó en intervalos regulares cada 2 metros de distancia Se repetirá la operación desde km 7+000 al km 5+000 para poder realizar la observación de la lectura de las irregularidades que presentó en el momento dicha vía detectado por el patín móvil del Merlin equipo para Rugosidad e indicado por la posición del puntero sobre el tablero generando las lecturas una y otra vez de manera continua y anotadas en el formato de campo.

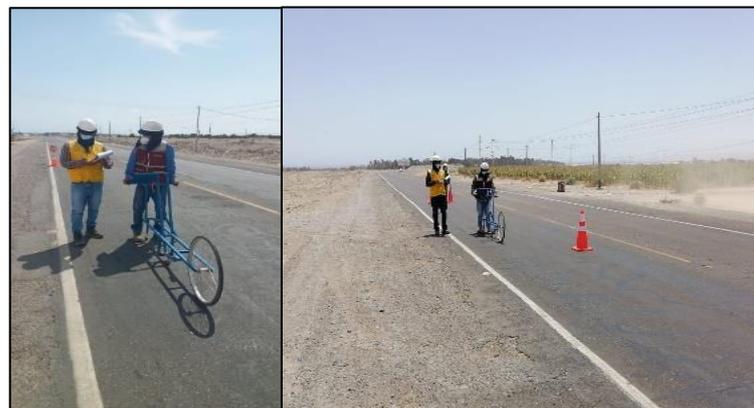
Figura 81

Anotación de lecturas km 7+000 al km 5+000

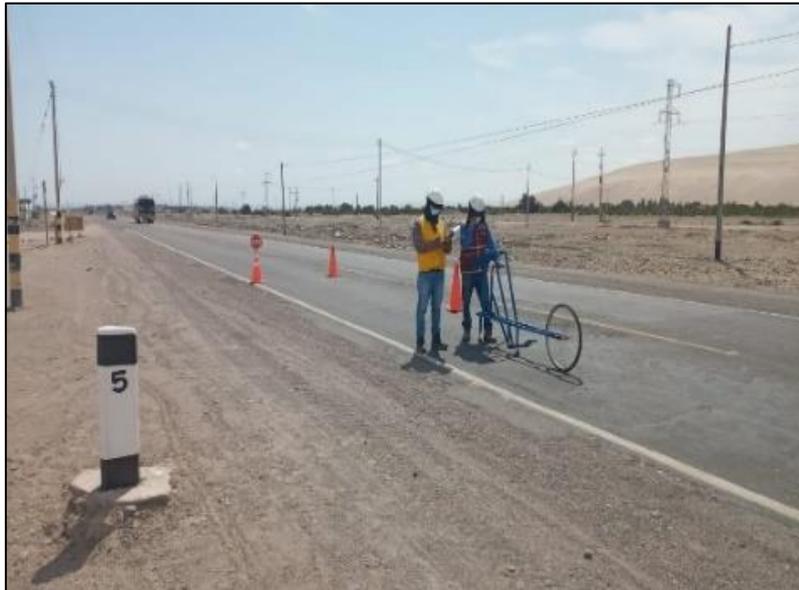
La Figura 82 muestra el termino del ensayo con el Merlin equipo para rugosidad en el km 5+000 en carril izquierdo concluyendo el estudio definitivo en la presente tesis.

Termino de ensayo en el km 5+000 carril izquierdo

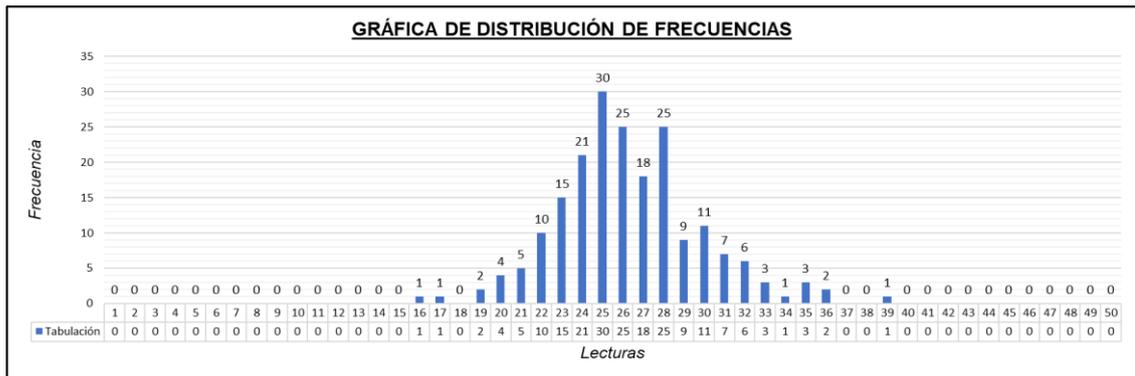
En la Figura 85 se muestra el ensayo 2 en el sector 0+400 al 0+800 en carril derecho además que la hoja de campo está constituida de 200 lecturas en 400 metros.

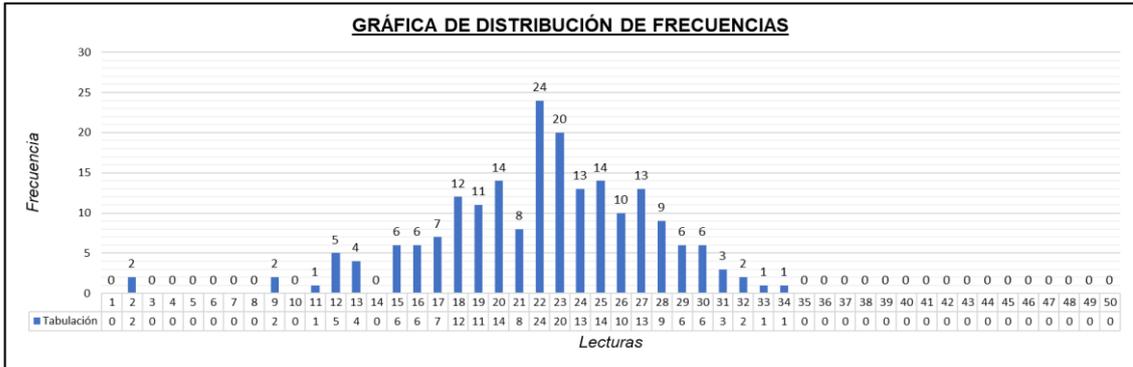
En la Figura 87 se muestra el ensayo 3 en el sector 0+800 al 1+200 en carril derecho además que la hoja de campo está constituida de 200 lecturas en 400 metros.

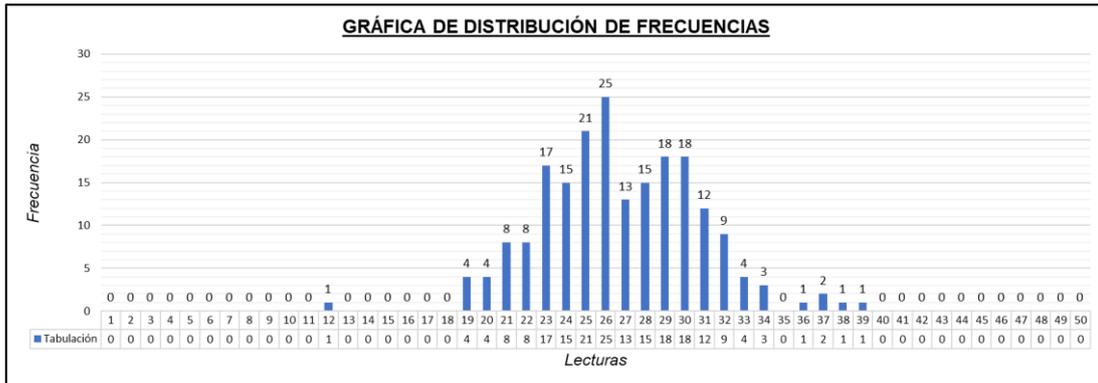
En la Figura 89 se muestra el ensayo 4 en el sector 1+200 al 1+600 en carril derecho además que la hoja de campo está constituida de 200 lecturas en 400 metros.

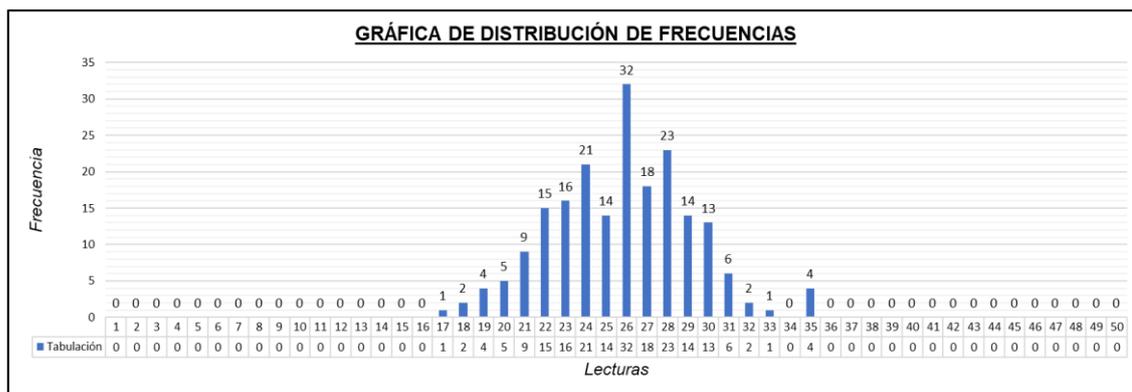
En la Figura 91 se muestra el ensayo 5 en el sector 1+600 al 2+000 en carril derecho además que la hoja de campo está constituida de 200 lecturas en 400 metros.

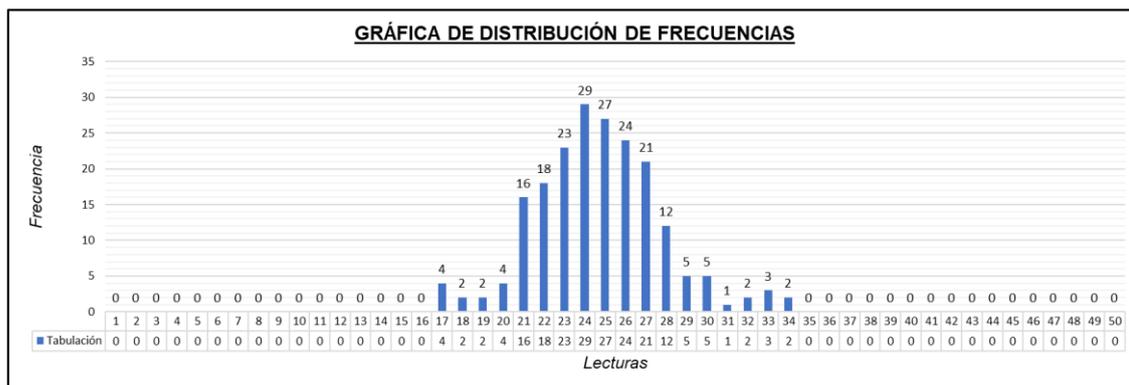
En la Figura 93 se muestra el ensayo 6 en el sector 0+000 al 0+400 en carril izquierdo además que la hoja de campo está constituida de 200 lecturas en 400 metros.

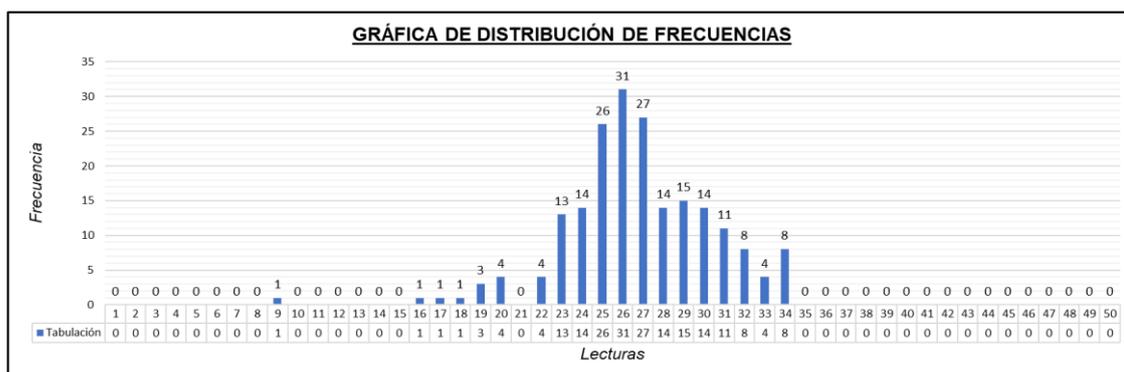
En la Figura 95 se muestra el ensayo 7 en el sector 0+400 al 0+800 en carril izquierdo además que la hoja de campo está constituida de 200 lecturas en 400 metros.

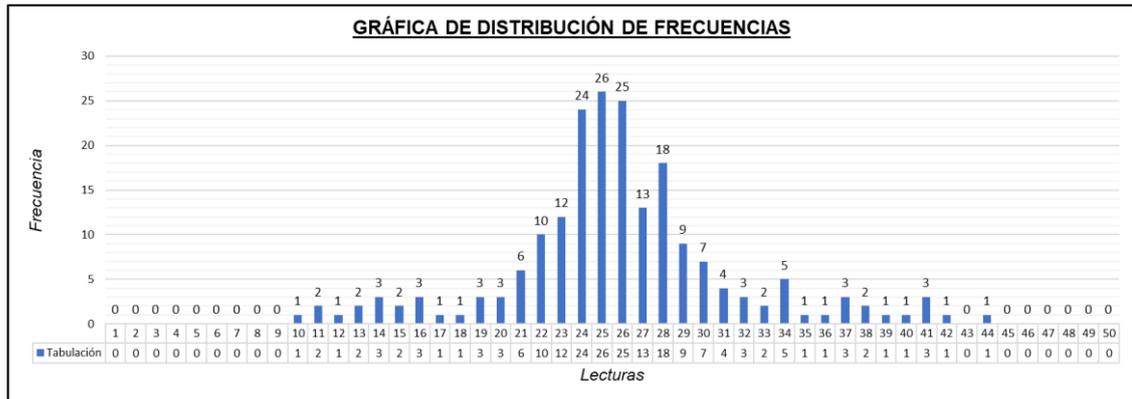
En la Figura 97 se muestra el ensayo 8 en el sector 0+800 al 1+200 en carril izquierdo además que la hoja de campo está constituida de 200 lecturas en 400 metros.

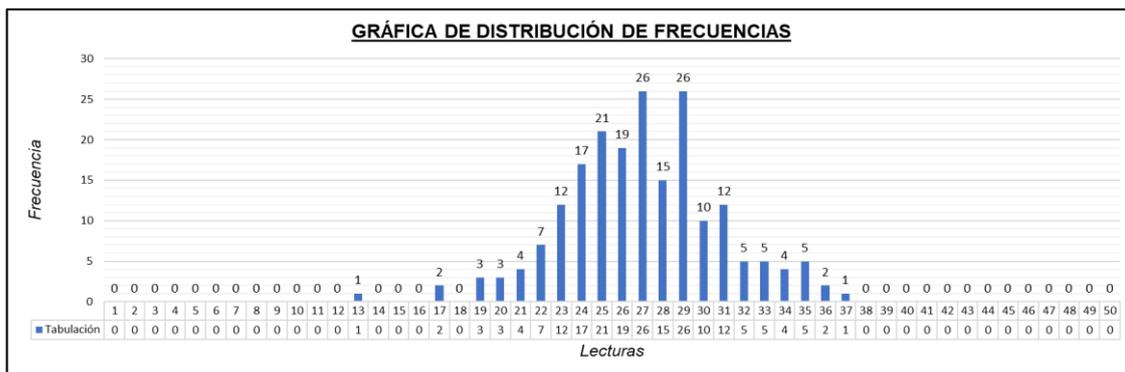
En la Figura 99 se muestra el ensayo 9 en el sector 1+200 al 1+600 en carril izquierdo además que la hoja de campo está constituida de 200 lecturas en 400 metros.

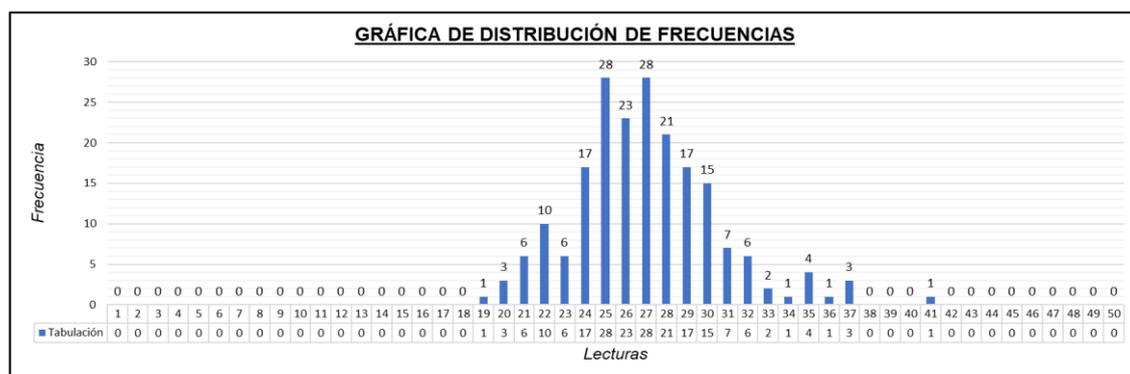
En la Figura 101 se muestra el ensayo 10 en el sector 1+600 al 2+000 en carril izquierdo además que la hoja de campo está constituida de 200 lecturas en 400 metros

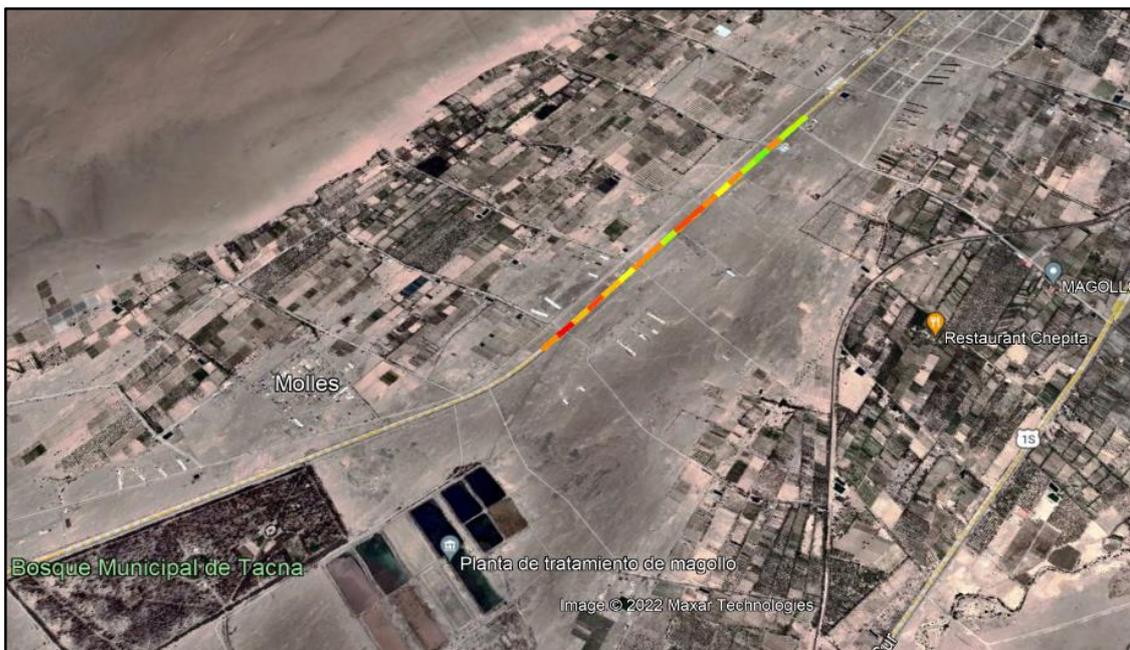
La Figura 103 muestra la Carretera Nacional: PE-1SD, La costanera, Tramo: Tacna (Provincia: Tacna) – Ilo (Moquegua) km 5+000 al km 7+000 y del km 7+000 al km 5+000.

Zona evaluada cada 100 metros con ABAKAL IRI

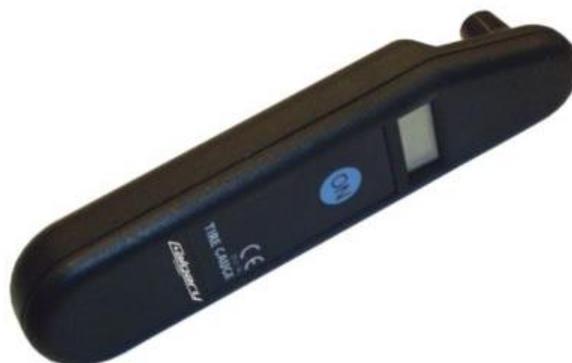
Anexo 2. Ficha Técnica Manómetro Digital

Ficha técnica		^
Tipo	Manómetros y Calibradores	
Marca	Calgary	
Uso	Apto para neumáticos de automóviles, camionetas, camiones medianos y pequeños, motocicletas, motonetas, bicicletas, carros, etc.	
Laser (diodo)	No	
Garantía	1 año	
Características	Rango de medición de 0 a 100 psi, 35 a 680 kpa, 0.4 a 68 kgf. Con pantalla digital 3 opciones de unidad de medida: PSI, BAR y KPA.	
Procedencia	China	
Categoría	Medicion	
Clasificación	Neumáticos/llantas/accesorios
