**UNIVERSIDAD PRIVADA DE TACNA
FACULTAD DE INGENIERÍA
ESCUELA PROFESIONAL DE INGENIERÍA CIVIL**

TESIS

**“ANÁLISIS COMPARATIVO ENTRE APLICACIÓN DE
RUGOSÍMETRO DE MERLÍN Y APLICATIVO CELULAR PARA EL
CÁLCULO DEL ÍNDICE DE RUGOSIDAD INTERNACIONAL EN
LA AVENIDA COLLPA TRAMO OVALO CUZCO – AVENIDA
EDUCADORES, TACNA – 2023”**

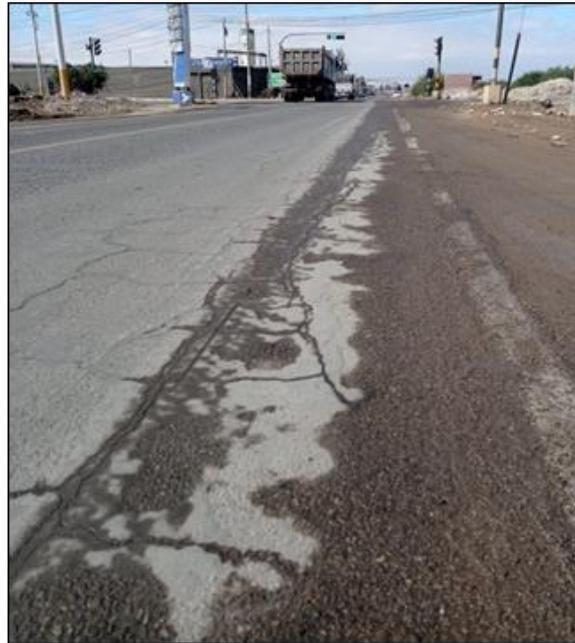
Presencia de fisuras Av. Collpa

En la figura 3, las fisuras que son elementos distintivos en la evaluación de la rugosidad de la carretera, y esta imagen captura su presencia en el escenario de investigación.

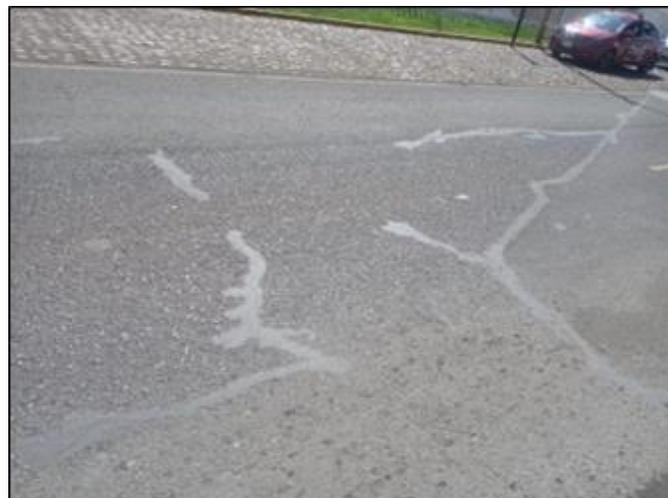
Presencia de parches Av. Collpa

Se observa los parches que representan un aspecto significativo en la evaluación de la rugosidad y la calidad del pavimento en la Avenida Collpa. Esta imagen ofrece una visión de la zona de estudio en la Avenida Collpa, ubicada en el distrito Gregorio Albarracín de Tacna. Como se muestra en la figura 4, se destacan claramente los parches que han sido aplicados en el pavimento de la carretera como parte de trabajos de mantenimiento y reparación.

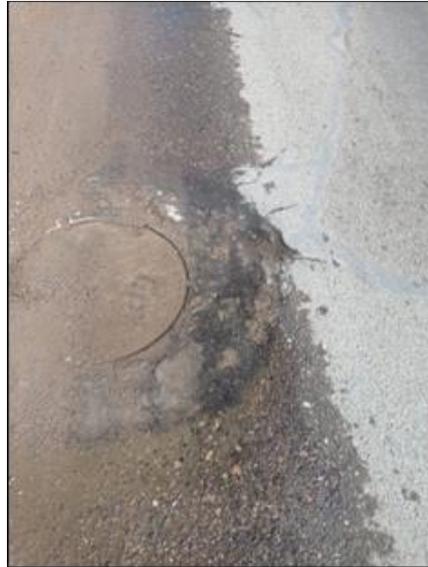
Presencia de parches Av. Collpa

Como se muestra en la figura 5 se ve la presencia de agrietamientos en el límite lateral de la carpeta asfáltica y en parte del relleno sobresaliente de la tapa de desagüe.

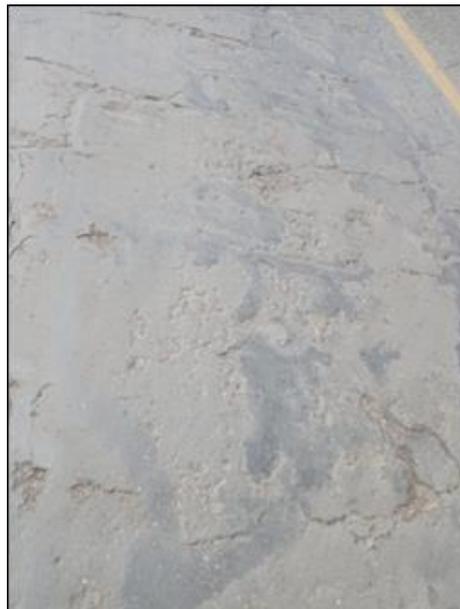
Presencia de parches Av. Collpa

En la figura 6 revela la disgregación superficial en la Avenida Collpa, la cual se manifiesta como la separación y desprendimiento de pequeñas partículas o fragmentos del pavimento, contribuyendo a la rugosidad de la carretera.

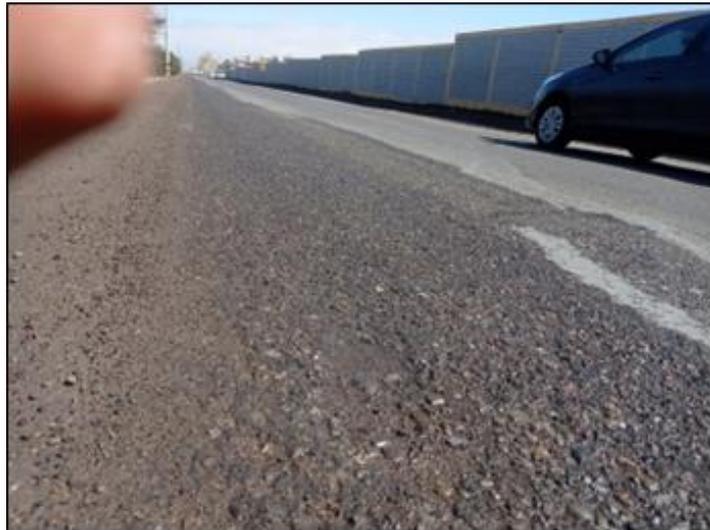
Presencia de deterioro del pavimento Av. Collpa

En la figura 7, se muestra el deterioro del pavimento es una preocupación fundamental en la evaluación de la rugosidad y la calidad de la carretera. Este fenómeno se debe a una combinación de factores, incluyendo el tráfico constante, las condiciones climáticas y el envejecimiento del pavimento. La imagen proporciona una representación visual de estos problemas y permite a los lectores comprender cómo influyen en las condiciones de la carretera evaluada.

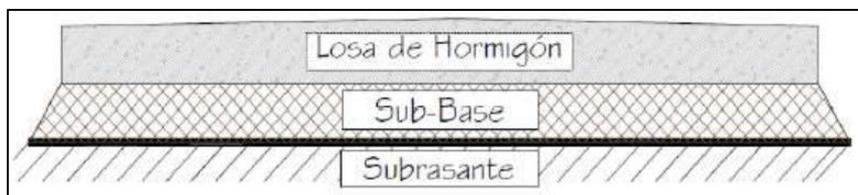
Figura 9*Sección de un pavimento rígido*

Los pavimentos rígidos están compuestos principalmente por una losa de concreto hidráulico que se apoya sobre la subrasante o una capa de sub-base. Debido a la alta rigidez y coeficiente de elasticidad del concreto, los esfuerzos se distribuyen ampliamente. Además, el concreto puede resistir esfuerzos de tensión, lo que asegura un buen comportamiento del pavimento, incluso si la subrasante presenta debilidades (Montejo, 2008).

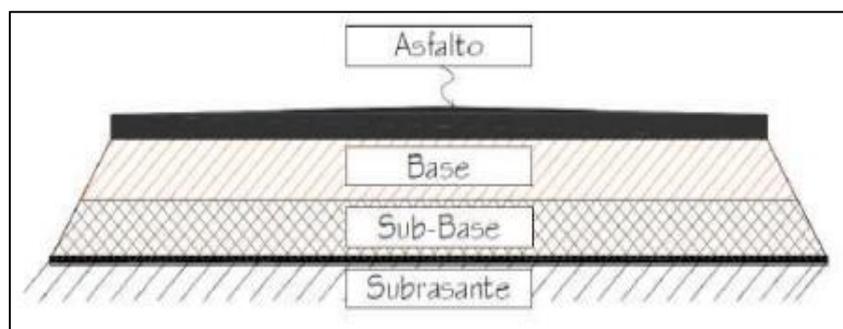
Sección de un pavimento semi-rígido

En los pavimentos semi-rígidos, se emplea una estructura similar a la de los pavimentos flexibles, pero se introduce un aditivo en una de las capas para incrementar su rigidez. Este aditivo puede ser asfalto, cal, cemento, emulsión u otros productos químicos, lo que mejora la capacidad de soporte del suelo y otorga mayor resistencia al pavimento semi-rígido (Montejo, 2008).

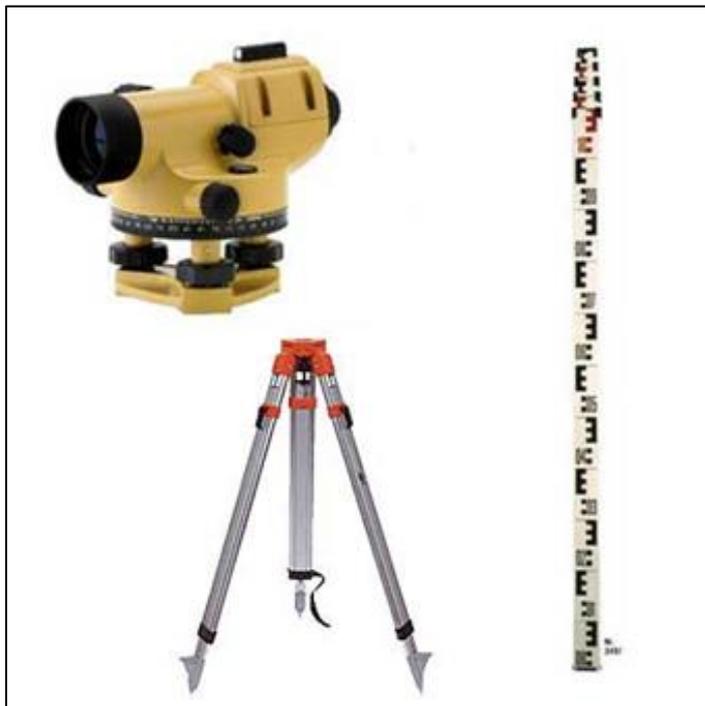
Figura 12

Nivel al32- x6, mira y trípode.

- La utilización del nivel y mira topográfica resulta poco funcional y costosa en proyectos extensos, como se indica en la figura 12.
- El dipstick, aunque una opción, carece de practicidad y también conlleva costos elevados en proyectos de gran envergadura, según se señala en la figura 13.
- Los perfilógrafos no son eficaces para evaluar la condición a nivel de red.
- Los equipos tipo respuesta (RTRRMS) son delicados y sus resultados no son fácilmente transportables ni estables en el tiempo, ya que dependen de la dinámica del vehículo.
- Por otro lado, el perfilómetro inercial destaca por su alta precisión y resultados transportables y estables en el tiempo. Su principal aplicación es la evaluación de extensas redes viales, como se menciona en la figura 14.

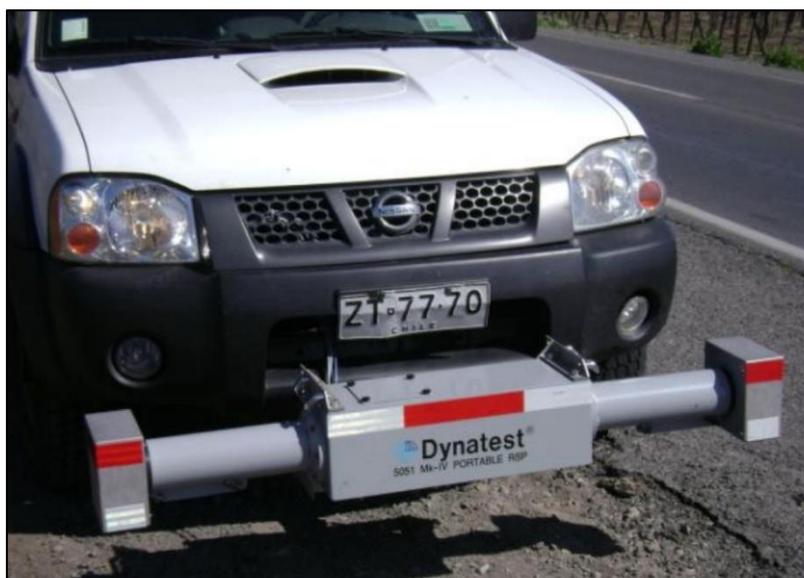
Figura 14

Perifilómetro inercial.

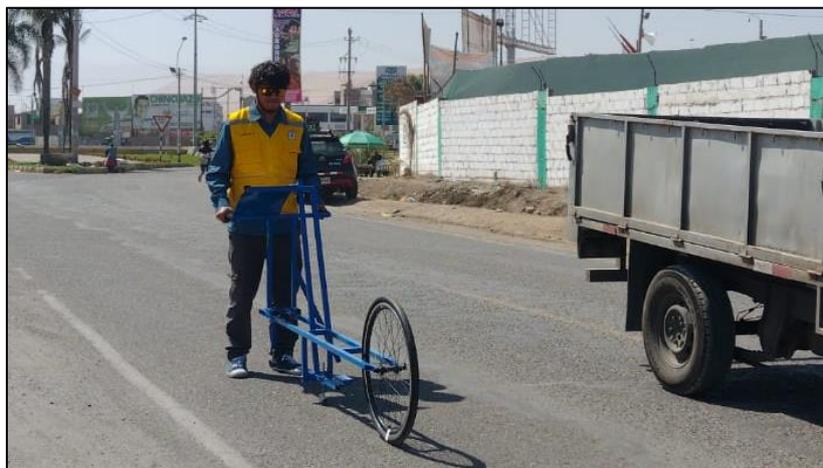
Uso del rugosímetro de Merlín

El MERLIN es ampliamente reconocido como un método de medición altamente preciso y confiable. Su diseño, basado en un perfilómetro estático, le otorga una gran exactitud en los resultados obtenidos. En particular, se ha demostrado que existe una correlación casi perfecta entre los valores medidos por el MERLIN y la escala del IRI, con un coeficiente de determinación prácticamente igual a la unidad ($R^2=0.98$). Esta precisión solo es superada por el método topográfico tradicional que utiliza mira y nivel. Debido a su alta exactitud, fabricantes de otros equipos de medición de rugosidad, como Bump Integrator y Mays Meter, recomiendan el uso del MERLIN para la calibración de sus propios rugosímetros (Águila, 1999).

El MERLIN utiliza un método de medición que se basa en el desplazamiento vertical entre la superficie del camino y el punto medio de una línea imaginaria de longitud constante. Este desplazamiento se conoce como "desviación con respecto a la cuerda promedio" (Águila, 1999).

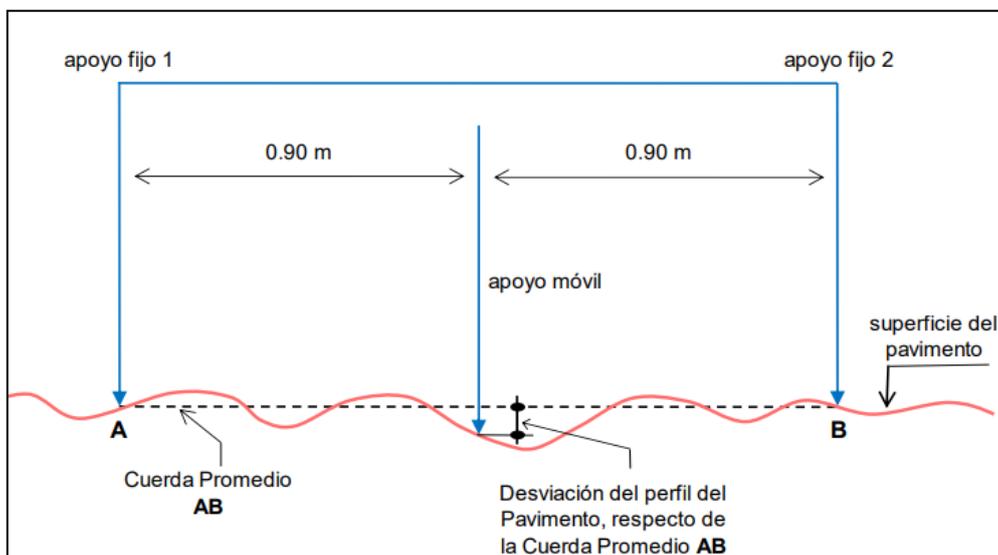
Evaluación de las discrepancias en la superficie del pavimento con respecto a la línea promedio AB.

En la zona central del componente horizontal, se localiza una barra vertical que se extiende hacia abajo sin llegar al suelo. En el extremo inferior de esta barra, hay un brazo móvil que puede pivotar. Este brazo móvil está equipado con un patín ajustable y fijado en su extremo inferior, diseñado para adaptarse a las irregularidades del terreno al mantener contacto directo con el suelo. La parte superior del brazo concluye en un puntero o indicador que se desplaza a lo largo del borde de una tabla. La posición del puntero varía de acuerdo con la ubicación del patín móvil al entrar en contacto con el pavimento (Águila, 1999).

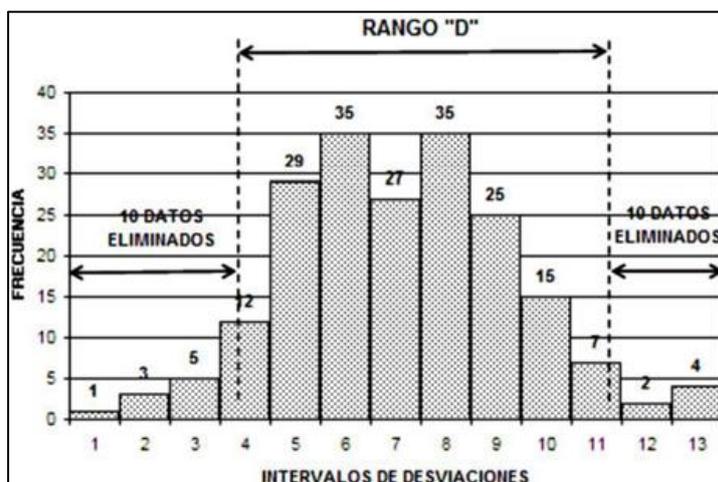
Histograma de la distribución de frecuencias

Una vez realizado el descarte de datos en el histograma, se procede a calcular el "ancho del histograma" en unidades de la escala. En el ejemplo mencionado, se eliminaron los intervalos 1, 2 y 3 completos, y se eliminó un dato del intervalo 4, lo que resulta en una unidad fraccionada igual a $11/12 = 0,92$ en el extremo inferior del histograma. De manera similar, en el extremo superior del histograma, se obtiene una unidad fraccionada igual a $3/7 = 0,43$.

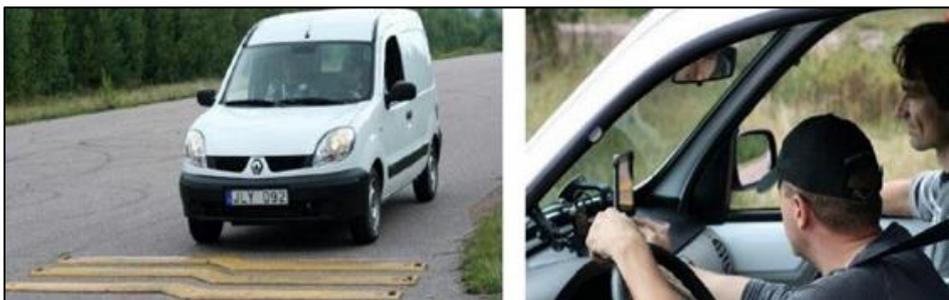
Figura 23

Tercer prototipo Roadroid

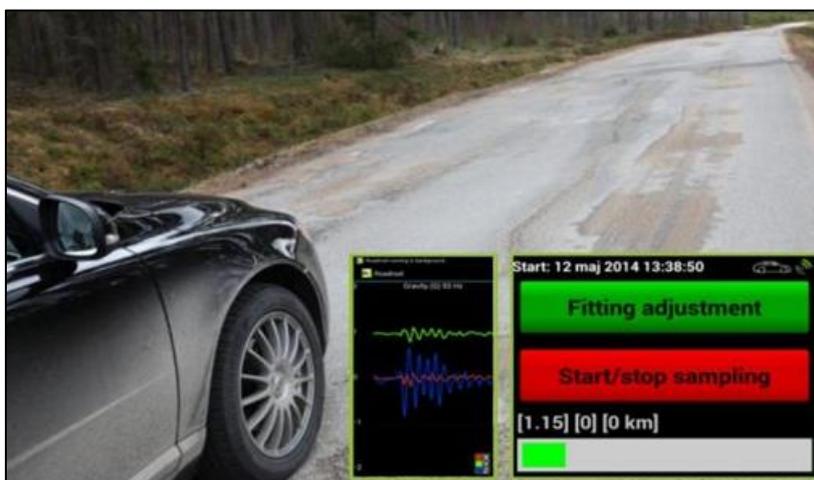
Uso de la aplicación Roadroid en carreteras

- Verde: representa una condición óptima de la vía, indicando que el pavimento es de buena calidad y presenta una superficie regular.
- Amarillo: indica una condición satisfactoria de la vía, lo que implica que puede haber algunas irregularidades o imperfecciones, pero en general el pavimento se encuentra en buenas condiciones.
- Rojo: señala una condición insatisfactoria de la vía, lo que significa que existen problemas significativos de rugosidad y posiblemente deterioro en el pavimento.
- Negro: representa un camino pobre o en mal estado, indicando una condición muy deficiente del pavimento, con numerosas irregularidades y posibles peligros para la conducción.

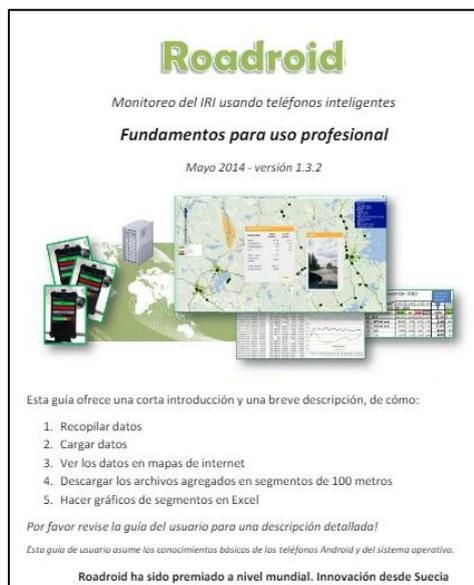
Figura 27

Manual del uso del aplicativo Roadroid

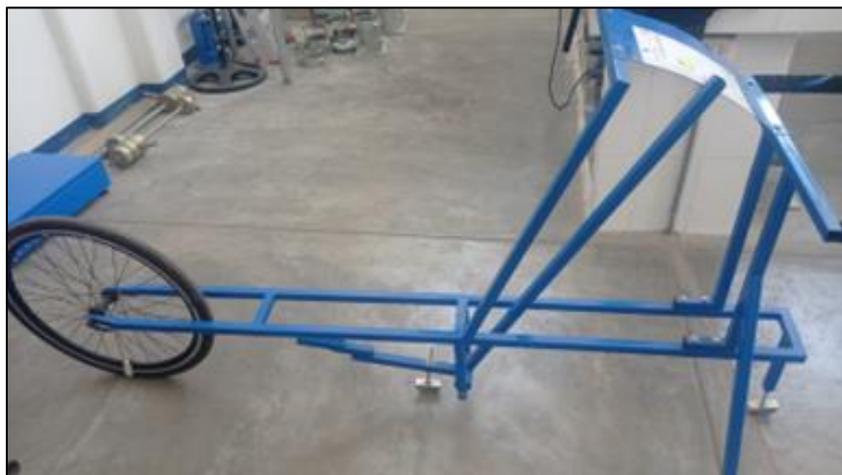
Figura 30

En la figura 30, se muestra el rugosímetro de Merlín de manera horizontal, el cual ya se encuentra calibrado.

Rugosímetro de Merlín

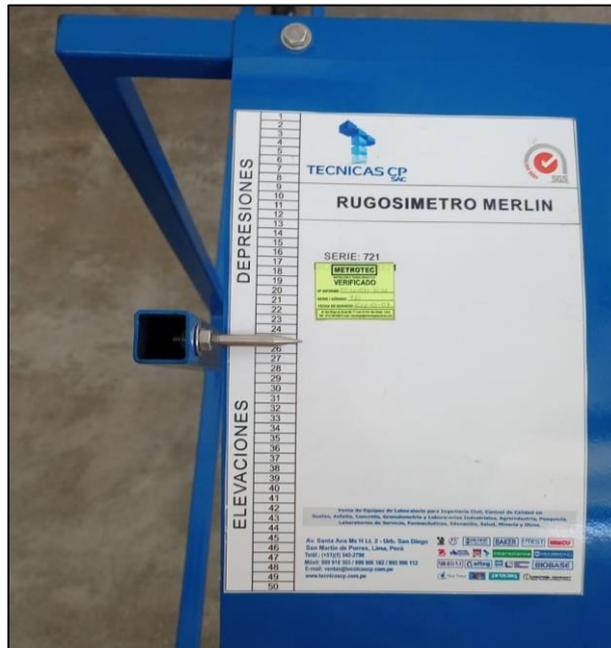
Posición inicial del puntero

Se situó el rugosímetro en una superficie nivelada y se registró la lectura correspondiente a la ubicación del puntero cuando el patín móvil estaba en contacto con el suelo, siendo 25 la lectura, que marcó como posición inicial (referido en la figura 31).

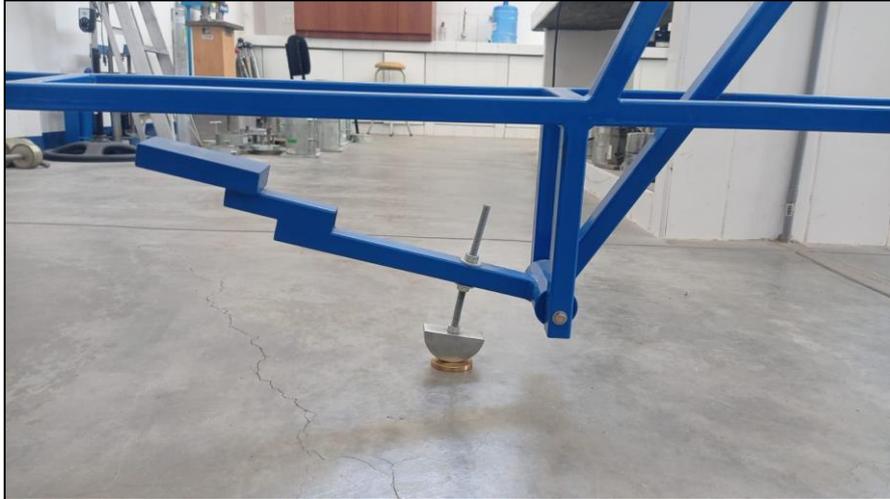
Posición inicial del puntero

El patín fue elevado, y debajo de él se posicionó la pastilla de calibración, apoyándola en el suelo. Este procedimiento provocó el desplazamiento del puntero en el tablero (referido en la figura 33).

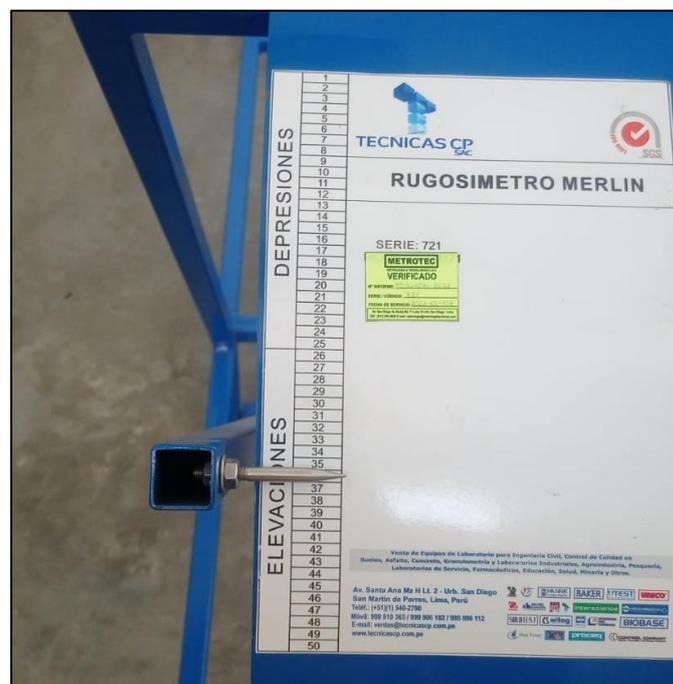
Posición final del puntero

Luego de que el puntero se haya desplazado, se registró la lectura que indicó 36, correspondiente a la posición final del puntero (referido en la figura 34).

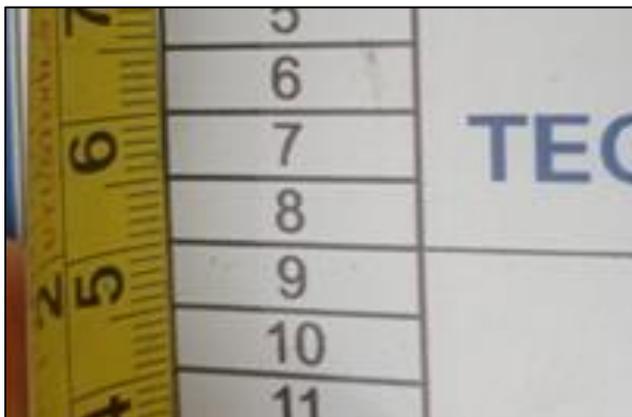
Posición final del puntero

De igual forma se cercioró que la escala gráfica de 50 divisiones, que va adherida en el borde del tablero sobre el cuál se desliza el puntero, tenga un espesor de 5mm cada casilla, lo cual fue medido y corroborado (referido en la figura 35).

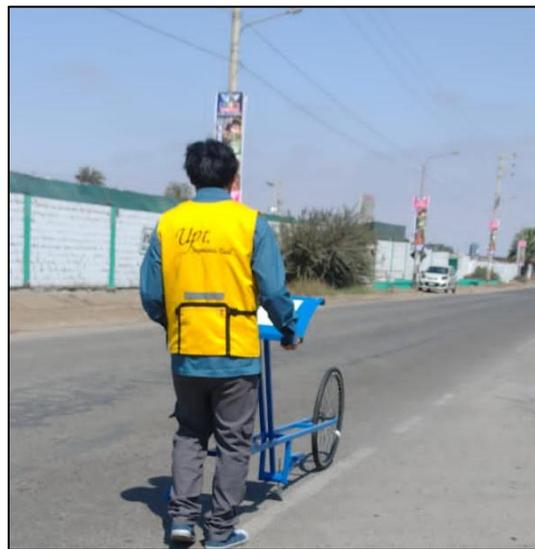
Figura 37
Ensayo del Rugosímetro de Merlín

La prueba inició con la manipulación del equipo, donde el operador elevó y desplazó el dispositivo sujetándolo por las manijas hasta que la rueda dio una vuelta completa (2 metros). Posteriormente, el equipo fue colocado en sus tres puntos de apoyo fijos: la rueda, el soporte trasero fijo y el brazo lateral estabilizador. A continuación, se procedió a registrar la posición señalada por el puntero, la cual debía estar en el rango de 1 a 50, y esta lectura se consignó en el formato de campo. Este procedimiento se repitió de manera consecutiva hasta obtener las 200 lecturas a lo largo de todo el tramo de estudio (referido en la figura 37).

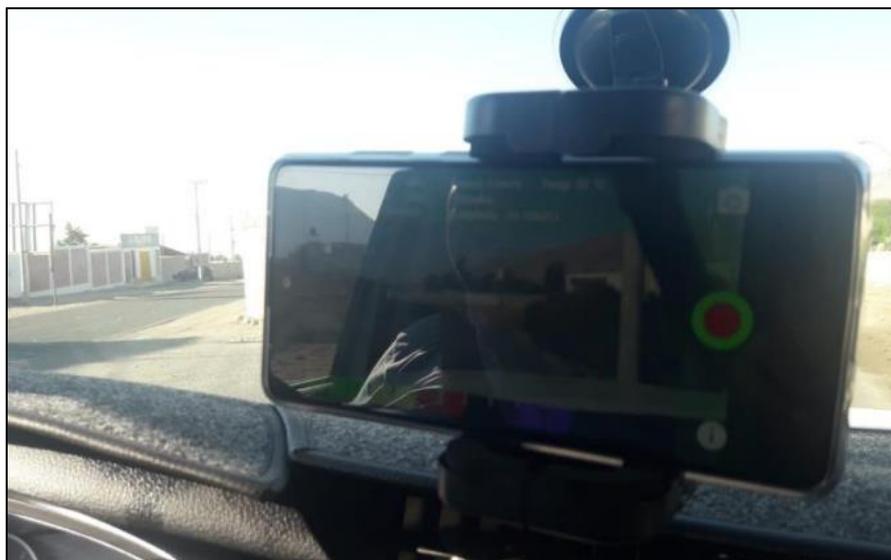
Smartphone Xiaomi

Luego de tener el aplicativo correctamente instalado, se procedió a ir al tramo a analizar, para tal se colocó el teléfono en el parabrisas del vehículo, en el cual el teléfono se sostuvo en un portacelulares, se configuró los ejes X, Y y Z, en el momento de la calibración los valores estuvieron lo más cercano a cero (referido en la figura 42).

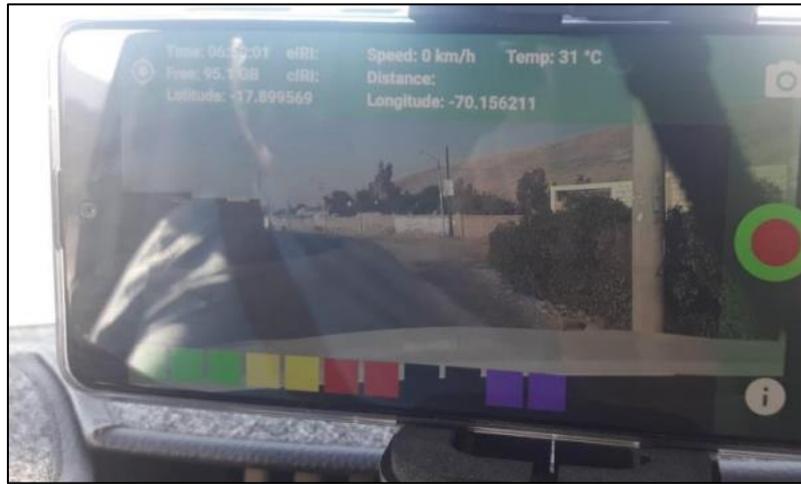
Figura 43

Inicio del ensayo

Al finalizar la prueba, los datos se cargaron en el sistema central del sitio web de la aplicación.

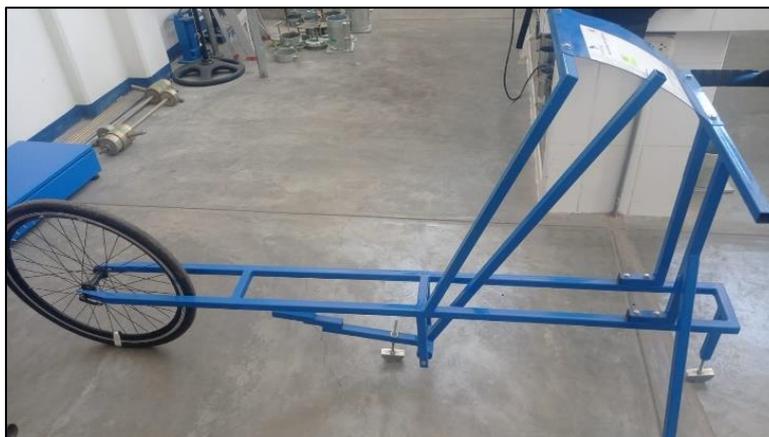
Figura 46

La figura 46 muestra el Equipo Merlín para rugosidad con características técnicas:

Rugosímetro de Merlín

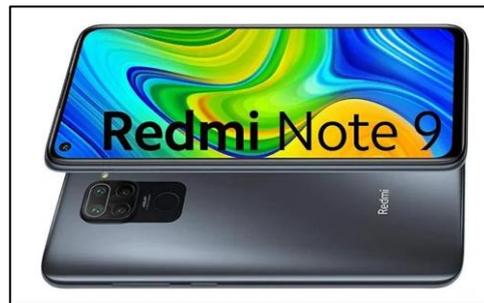
Figura 47

En la figura 47 se observa el teléfono inteligente ANDROID, Xiaomi Redmi Note 9

Celular Xiaomi Redmi Note 9

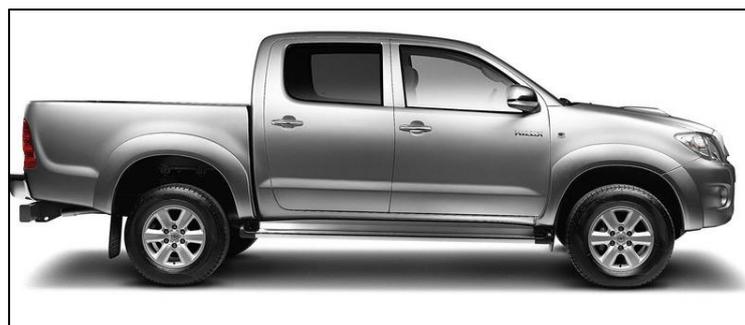
Figura 48

En la figura 48 muestra el vehículo marca Toyota 2010, con las siguientes características:

Pick Up - Toyota Hilux 2010

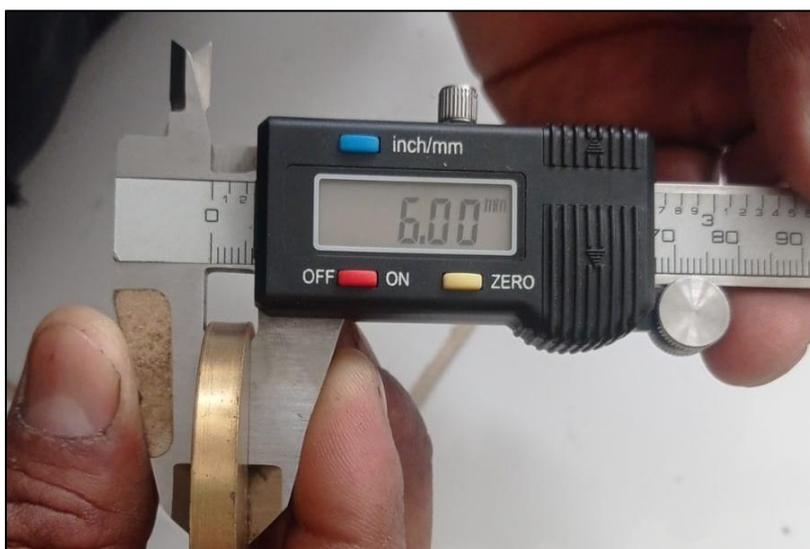
Figural 49

Vernier digital

Se determinó el espesor de la pastilla, para ello se usó el vernier digital, el cual nos brindó una medida de alta precisión, siendo 6mm su espesor (referido en la figura 33).

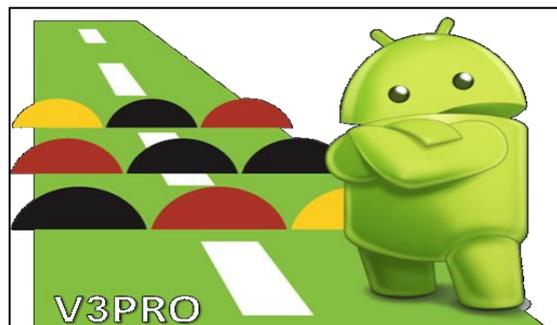
Figura 50

En la figura 50 se muestra el aplicativo Roadroid, el cual es un sistema para recopilar datos sobre el estado de las carreteras con teléfonos inteligentes.

Aplicativo Roadroid

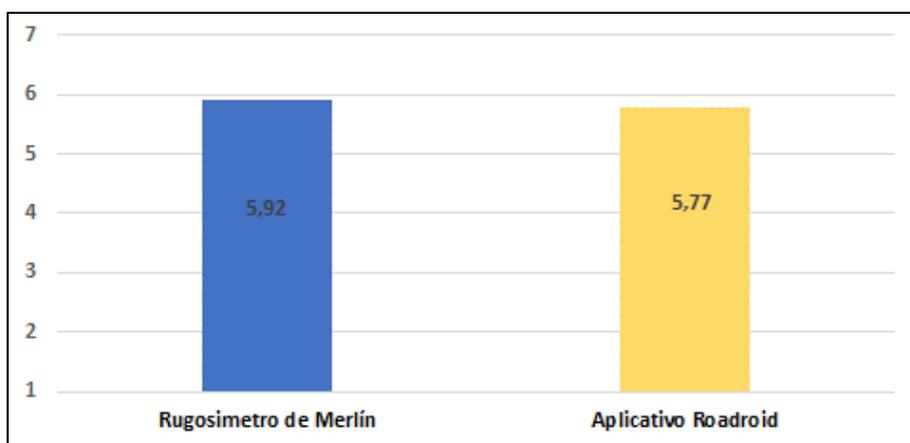
Figura 61*Comparativo de resultados MERLIN y ROADROID en la calzada derecha*

$$\% \text{ de Diferencia entre dos valores : } \frac{B - A}{A}$$

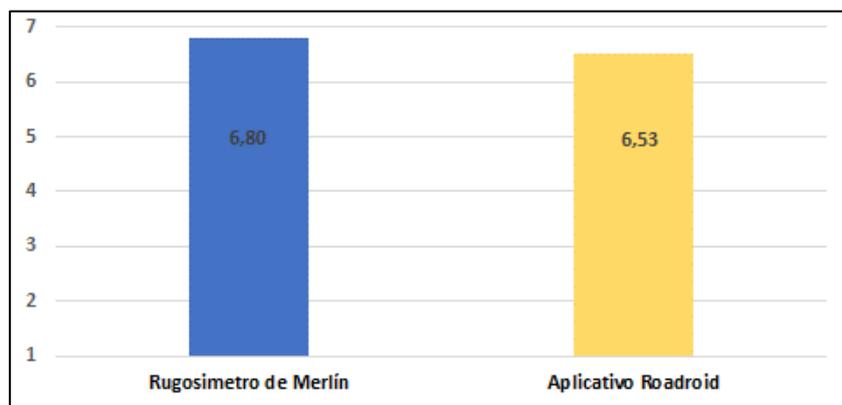
Comparativo de resultados MERLIN y ROADROID en la calzada izquierda

% de Diferencia de ambos IRI calzada derecha	:	$\frac{6,53-6,80}{6,80}$
Diferencia entre ambos métodos	:	0,0397 → 3,97 %
Similitud entre ambos métodos	:	100 – 3,97 → 96,03 %

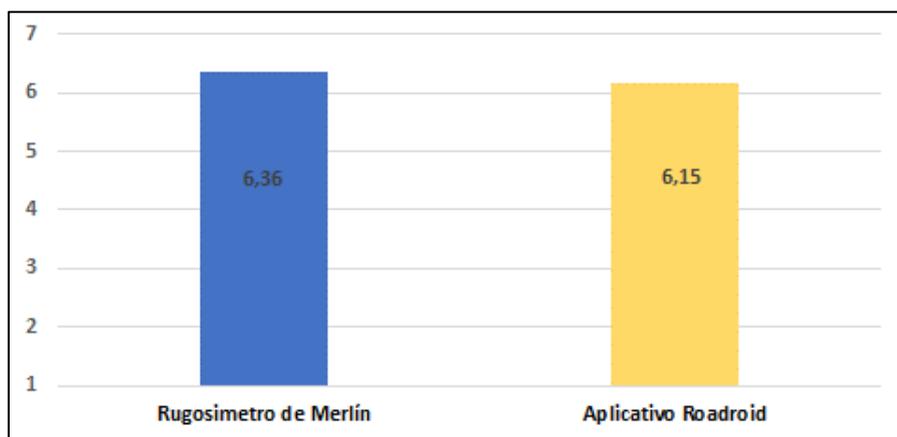
Comparativo del promedio IRI en ambas metodologías

% de Diferencia de ambos IRI calzada derecha	:	$\frac{6,15-6,36}{6,36}$
Diferencia entre ambos métodos	:	0,0330 → 3,30 %
Similitud entre ambos métodos	:	100 – 3,30 → 96,70 %

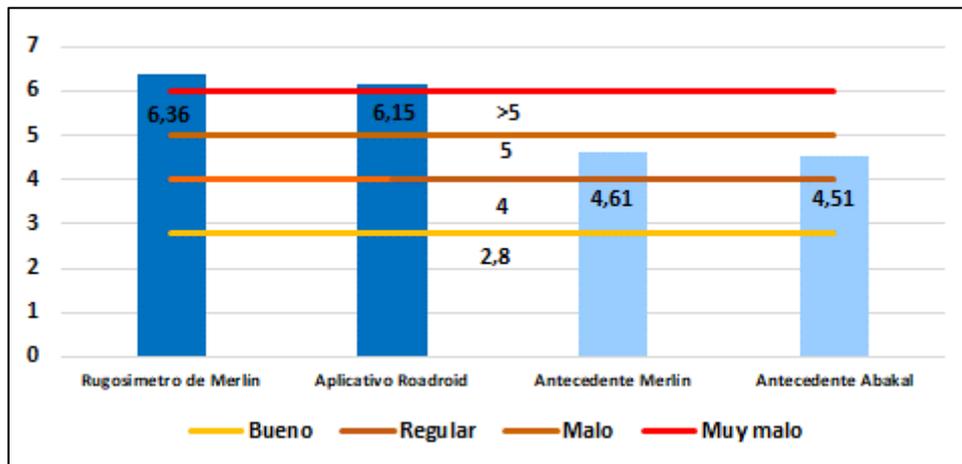
Estado vial de la rugosidad encontrada, antecedentes

En la figura 67, se aprecia la rugosidad identificada en el tramo analizado; así como la rugosidad del antecedente. En ambas investigaciones, los valores superan el límite establecido, calificándose como no aceptables.
