**TESIS**

**“EVALUACIÓN ESTRUCTURAL PARA DETERMINAR EL  
COMPORTAMIENTO SÍSMICO DE LA PARROQUIA SAN PEDRO  
APOSTOL, TACNA 2022”**

**TÍTULO PROFESIONAL DE INGENIERO CIVIL**

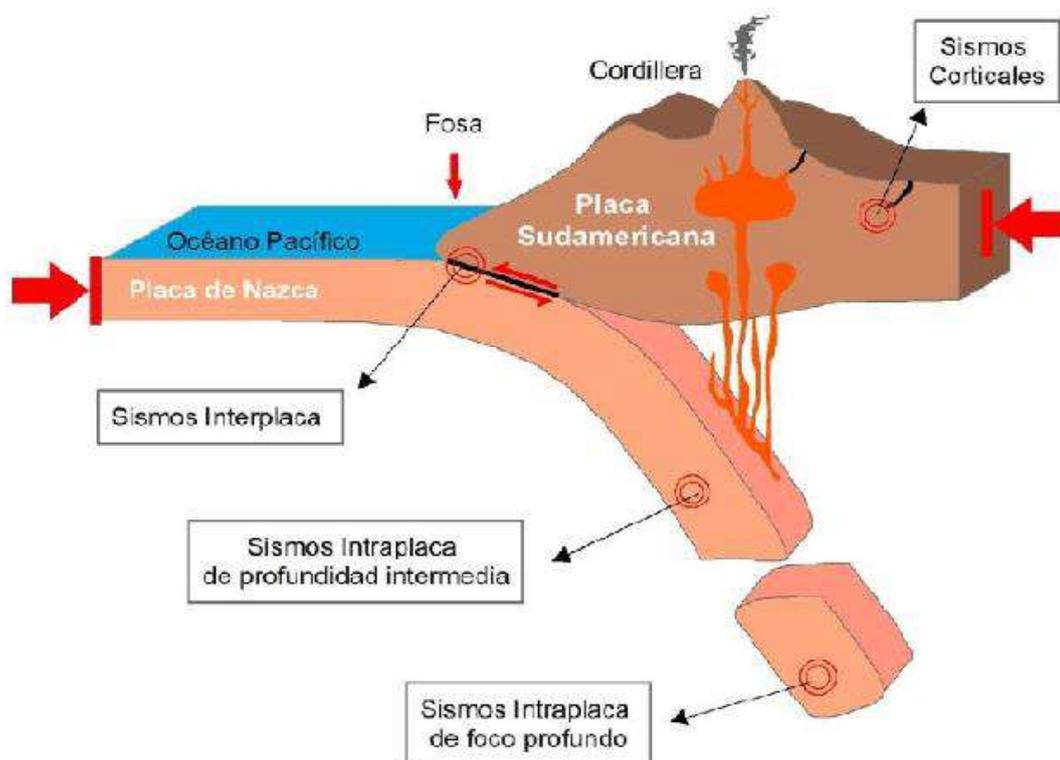
**Figura 1**

*Convergencia de las placas tectónicas*

*Nota.* La figura muestra los tipos de sismos que se producen en las áreas donde las placas de Nazca y Sudamericana convergen. Elaborado por (Tavera, 2020).

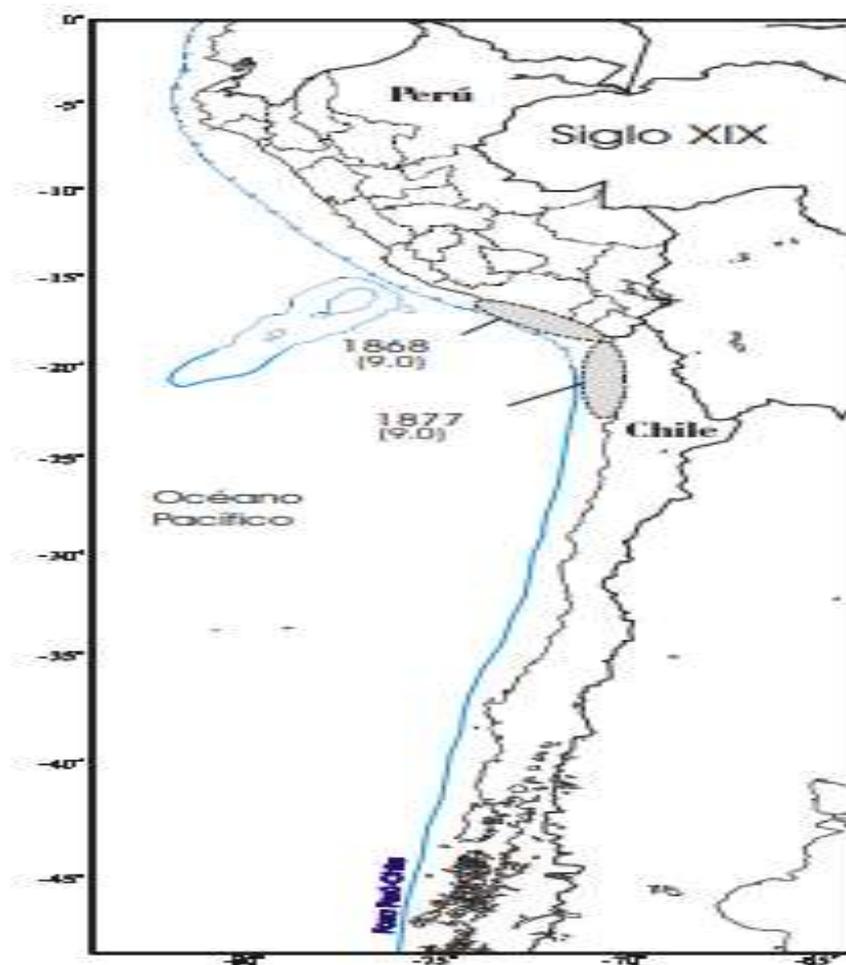
**Figura 2**

*Distribución de las áreas de rupturas*

*Nota.* El mapa muestra la distribución de las zonas afectadas por los eventos sísmicos que tuvieron lugar en 1868 y 1877. Elaborado por (Tavera, 2020).

Durante el siglo XIX, se registraron en Perú y Chile dos sismos de gran magnitud, en agosto del 1868 y mayo de 1877, con una magnitud de 9,0 MW y se extendieron a lo largo de alrededor de 500 km. Según Tavera (2020), estos sismos y sus zonas de falla se localizan al norte de Chile y Sur de nuestro país, mientras que en otras áreas del borde occidental de ambos países no se reportaron sismos de gran magnitud. En la Figura 2 se aprecia la distribución de sismos y zonas de falla.

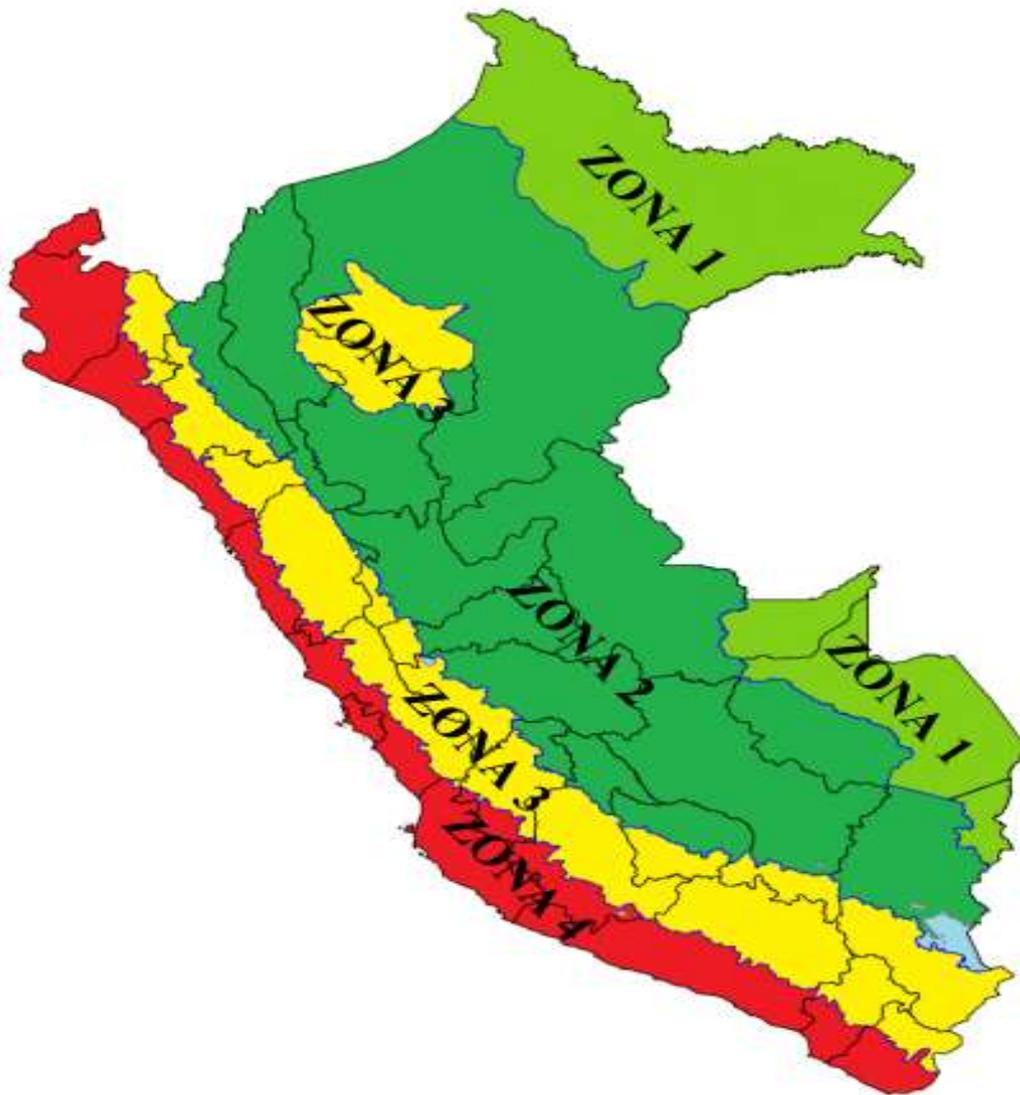
**Figura 3**

*Zonas Sísmicas*

*Nota.* El cuadro muestra las zonas sísmicas del Perú. Fuente norma E030 Diseño sismorresistente.

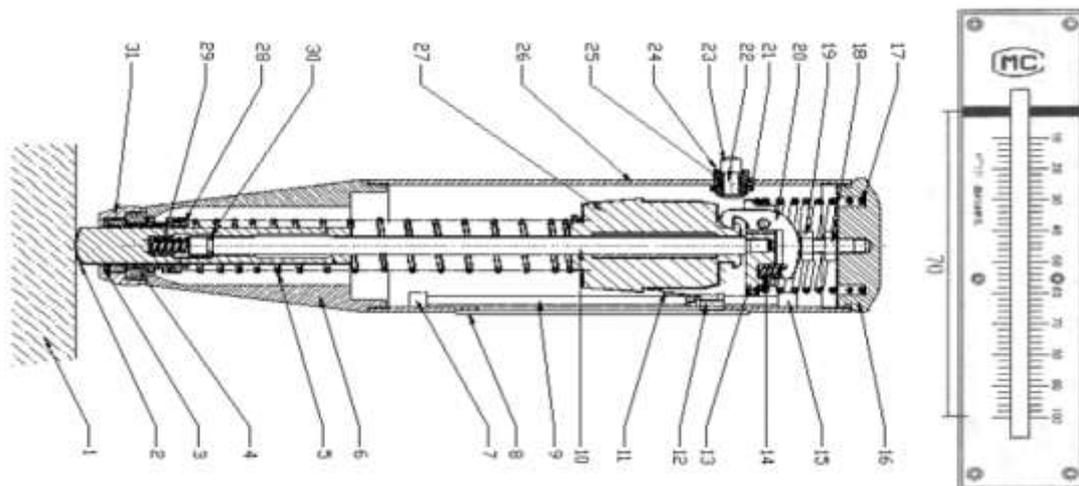
**Figura 4**

*Estructura del martillo*

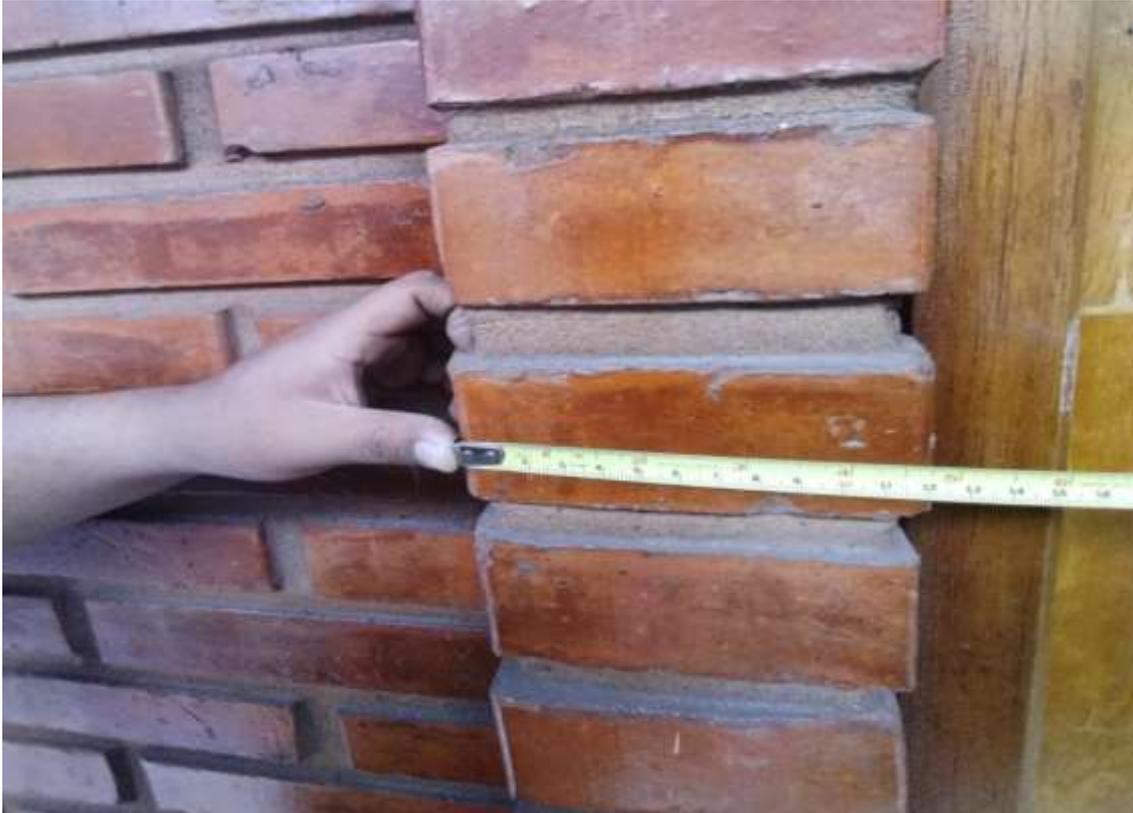
**Figura 9**

*Medición del ladrillo caravista*

*Nota.* La medida que se observa es de 12 cm.

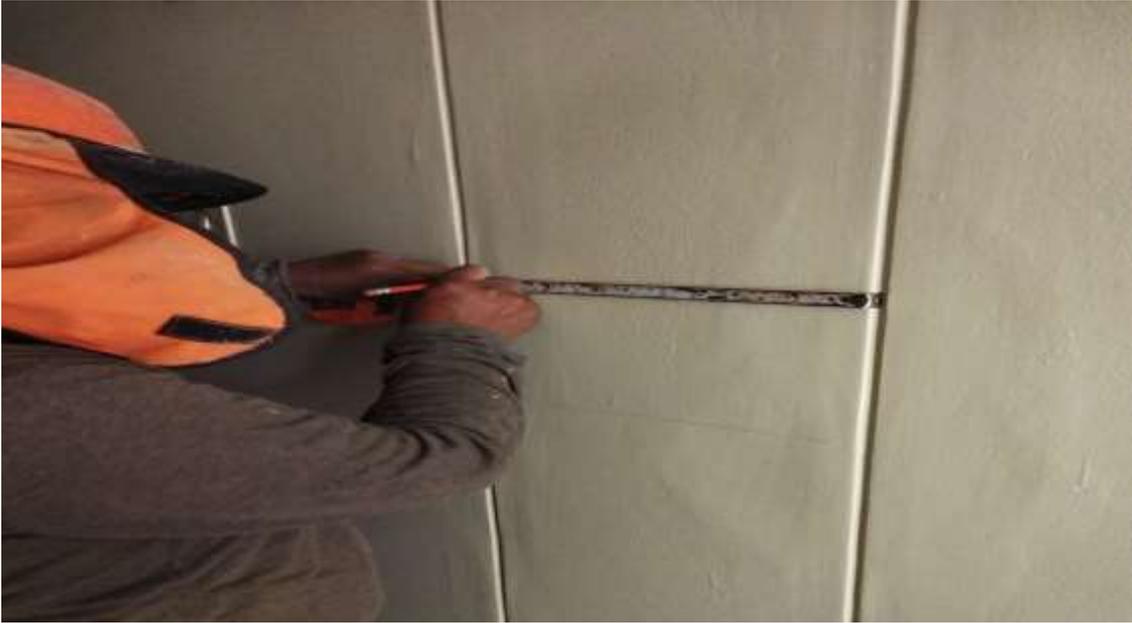
**Figura 10**

*Medición de una sección de 20cm x 20cm en columna*

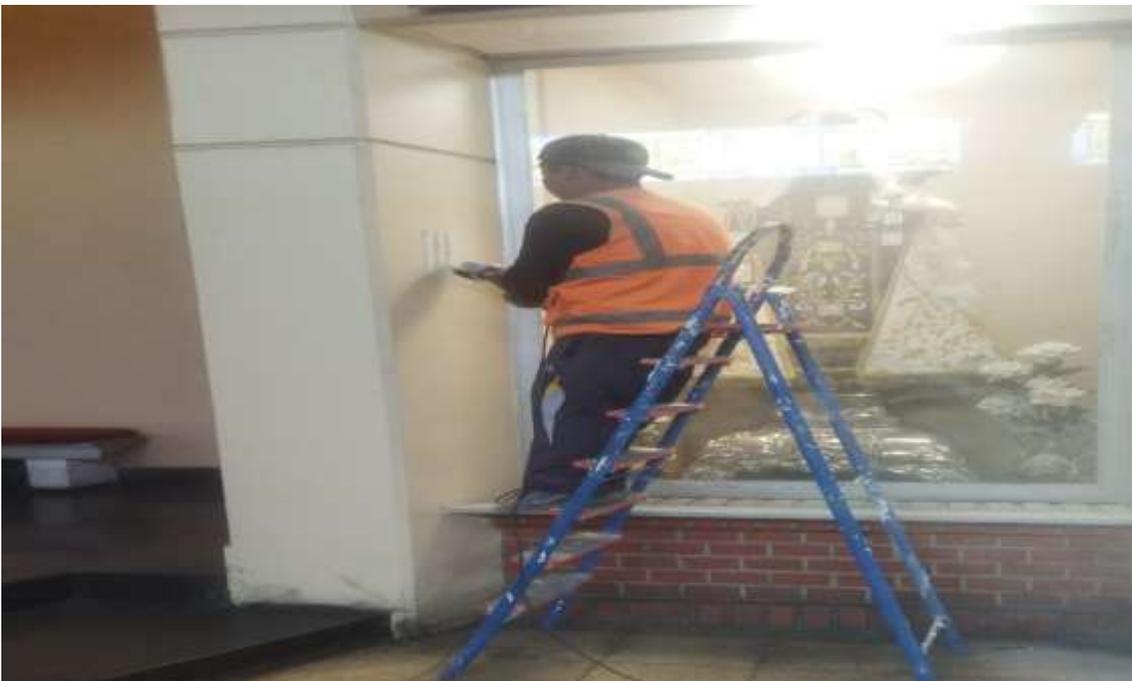
**Figura 11**

*Raspado de empaste y pintura del concreto caravista*

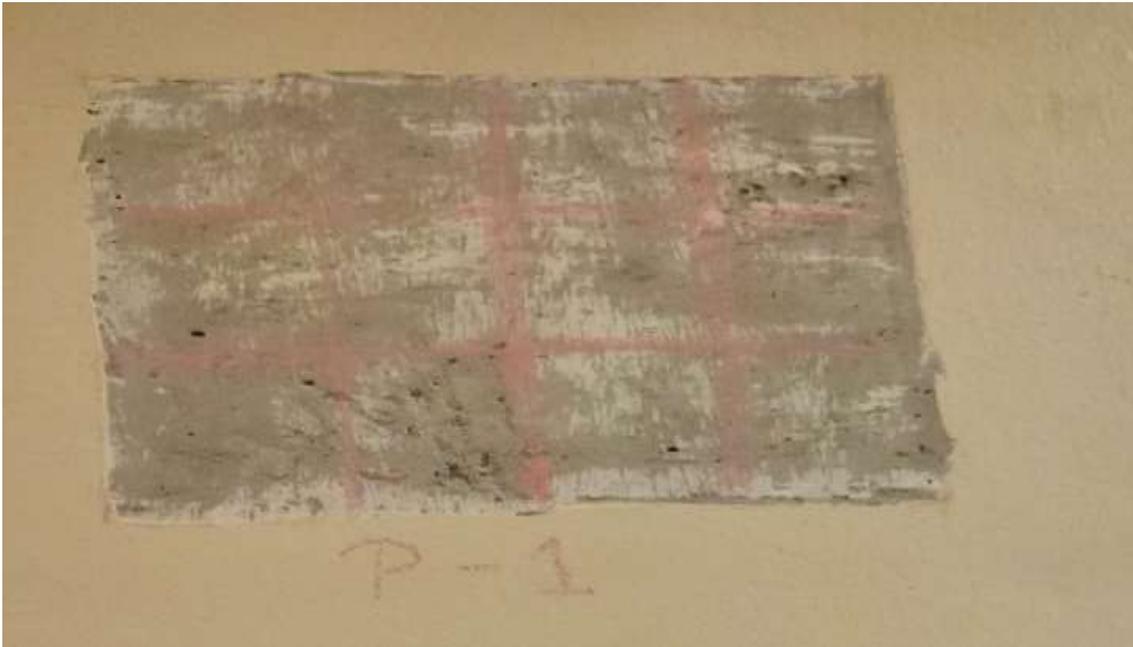
**Figura 12**

*Sección de 20cm x 20cm en columna del bloque A*

*Nota.* Se tomaron los 12 puntos para realizar el ensayo de Esclerometría.

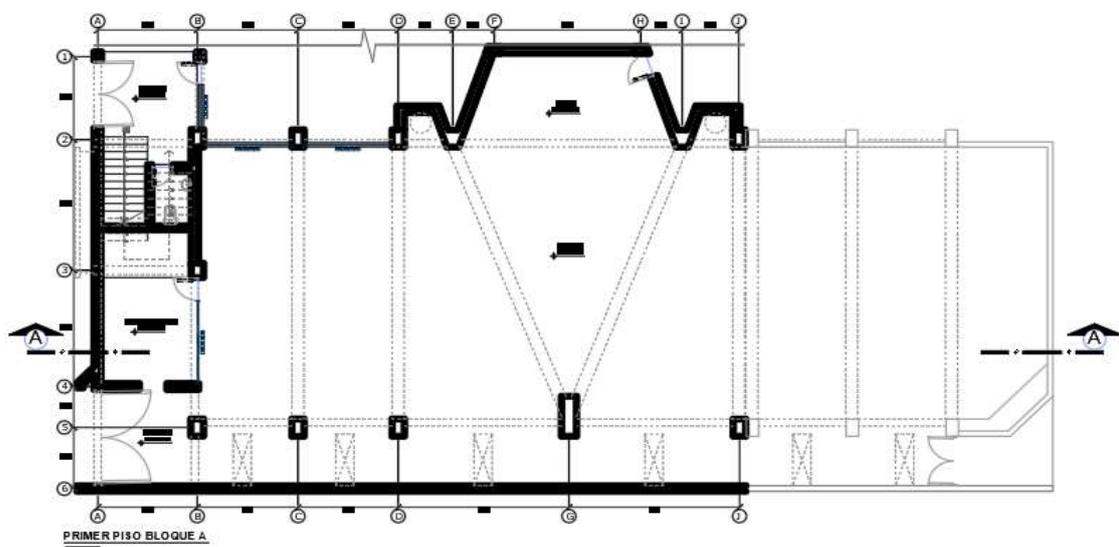
**Figura 13**

*Plano de Distribución del Bloque A – Primer piso*

*Nota.* Se consideró el bloque resaltado en la figura.

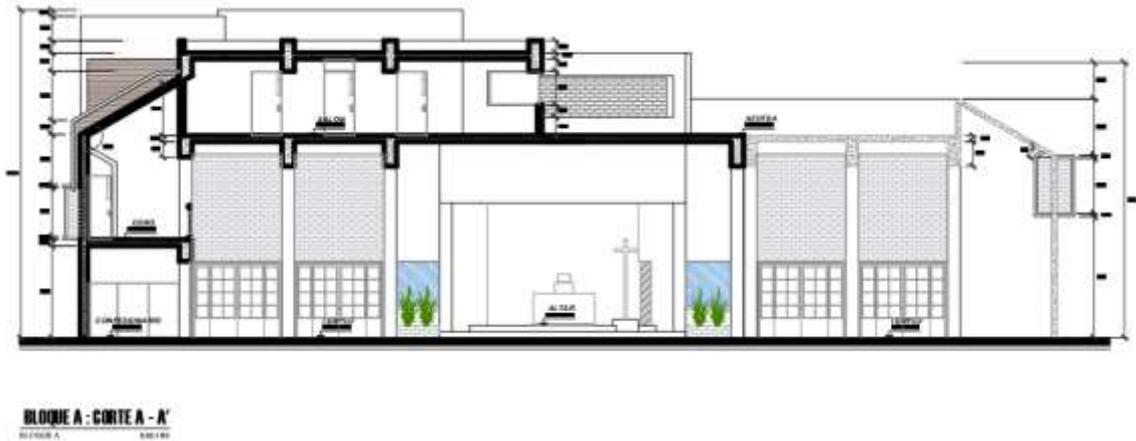
Figura 16

Plano de Corte del Bloque A

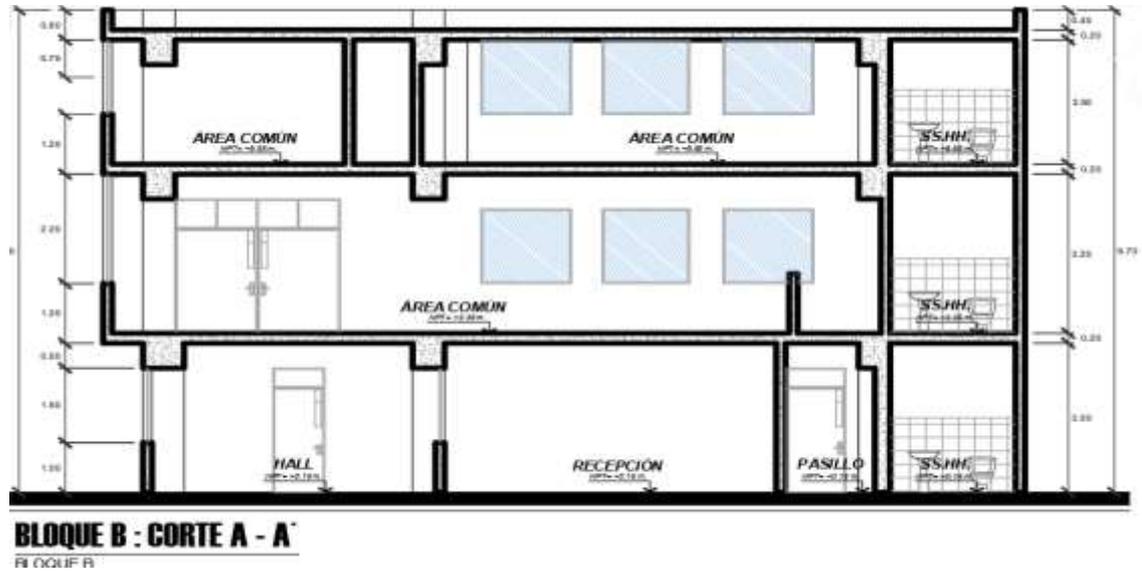
Figura 20

Plano de Corte del Bloque B

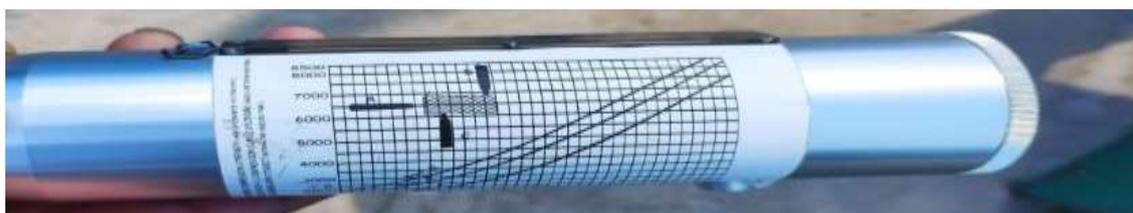
**Figura 22**

*Abaco para interpretar los resultados del esclerómetro.*

*Nota.* El ábaco se utilizó para relacionar el número de rebote con la resistencia a la compresión.

Se realizó una prueba no destructiva con el esclerómetro con el objetivo de calcular la resistencia del concreto en los componentes estructurales, se realizó la medición de su dureza. La prueba se realizó directamente en el elemento estructural para el cual se retiró el tarrajeo con una dimensión de 20 cm x 20 cm en las vigas y columnas, Cada pórtico fue sometido a 3 ensayos con el esclerómetro, columnas y viga.

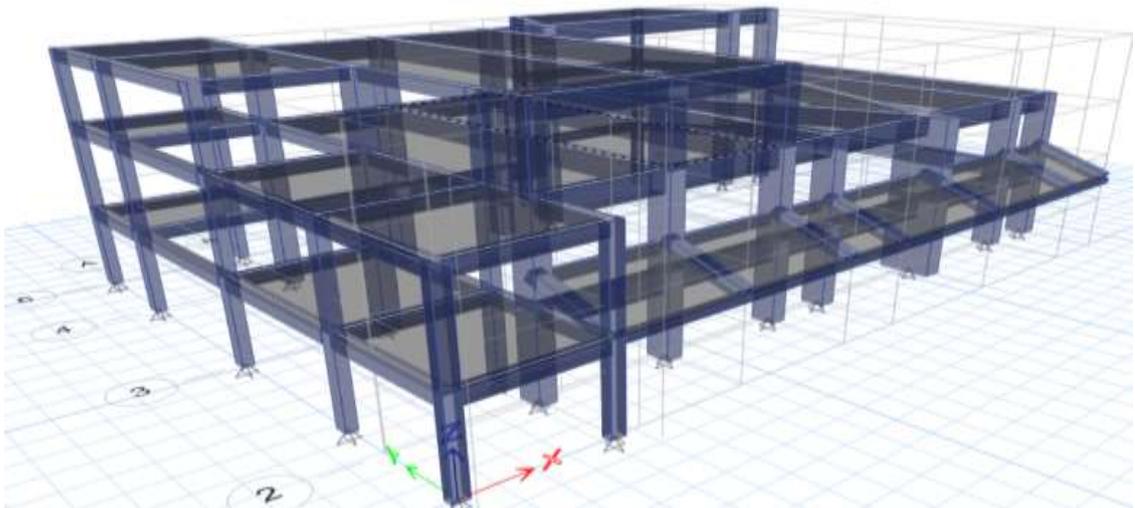
**Figura 23**

*Modelamiento Bloque A*

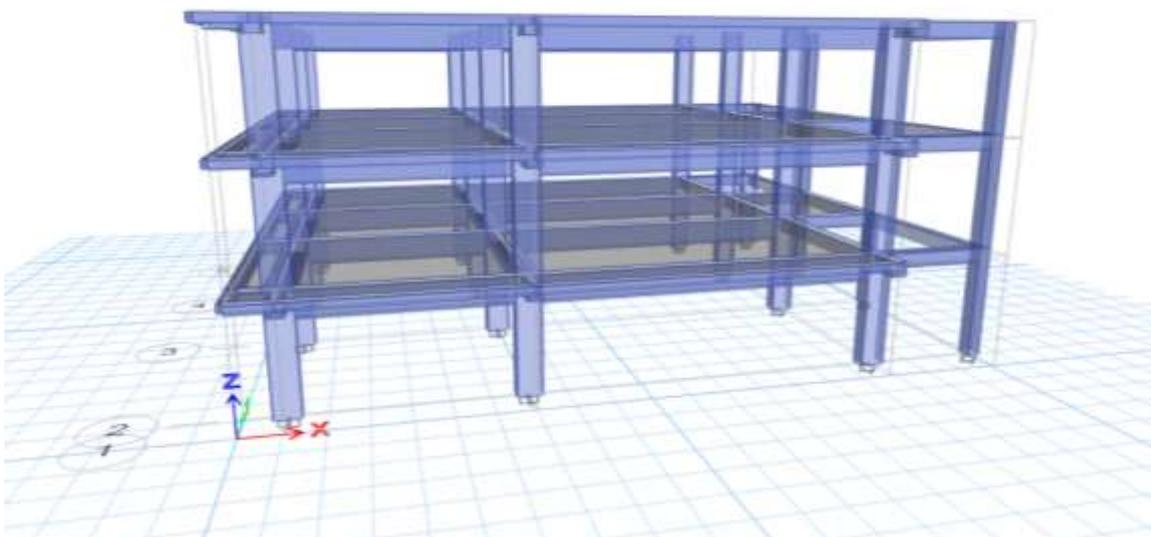
**Figura 24**

*Modelamiento Bloque B*

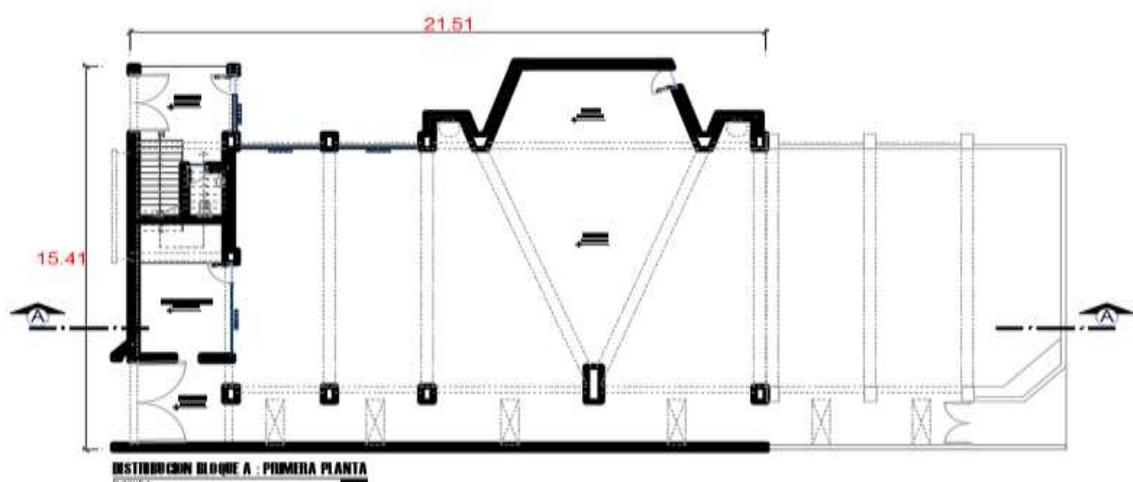
#### Figura 25

*Determinación de medidas del bloque A*

*Nota.* Dimensiones del Bloque A, dirección X es de 21,51 m y en dirección Y es de 15,41 m.

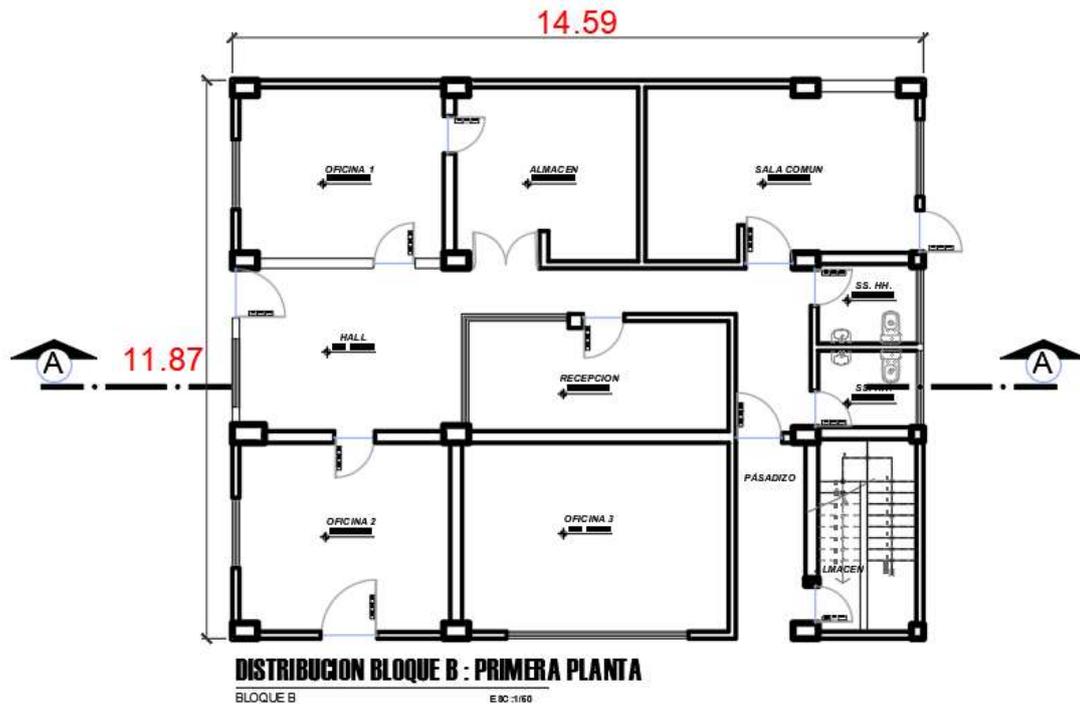
**Figura 26**

*Determinación de medidas del bloque B*

*Nota.* Dimensiones del Bloque B, dirección X es de 14,59 m y en dirección Y es de 11,87 m.

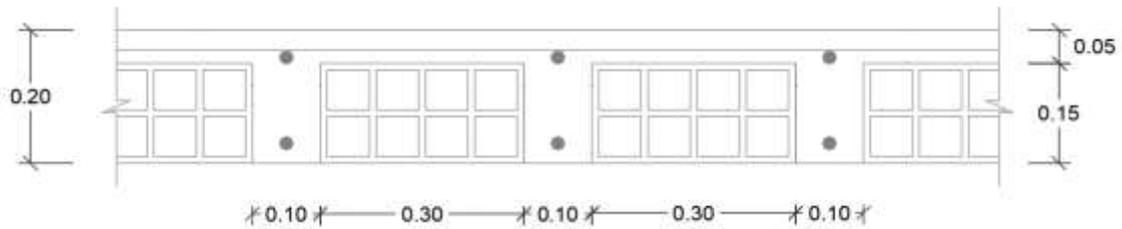
**Figura 28**

*Sección de losa aligerada*

*Nota.* El espesor del Aligerado es de 20 cm. Detalle de tipo losa aligerada

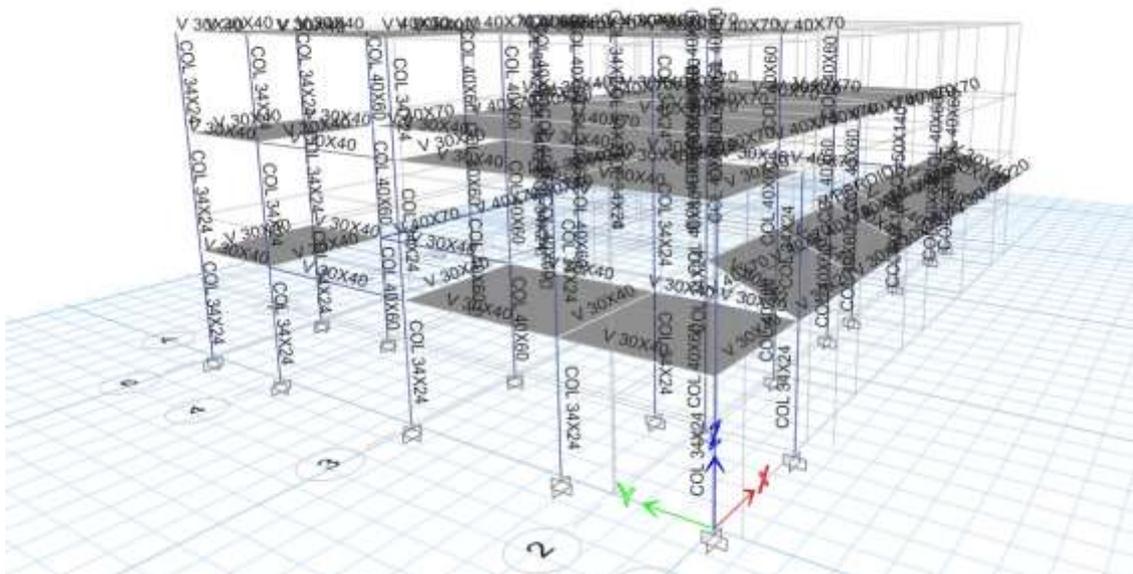
**Figura 29**

*Análisis Modal Bloque A*

*Nota.* Movimiento en dirección del eje X del Bloque A.

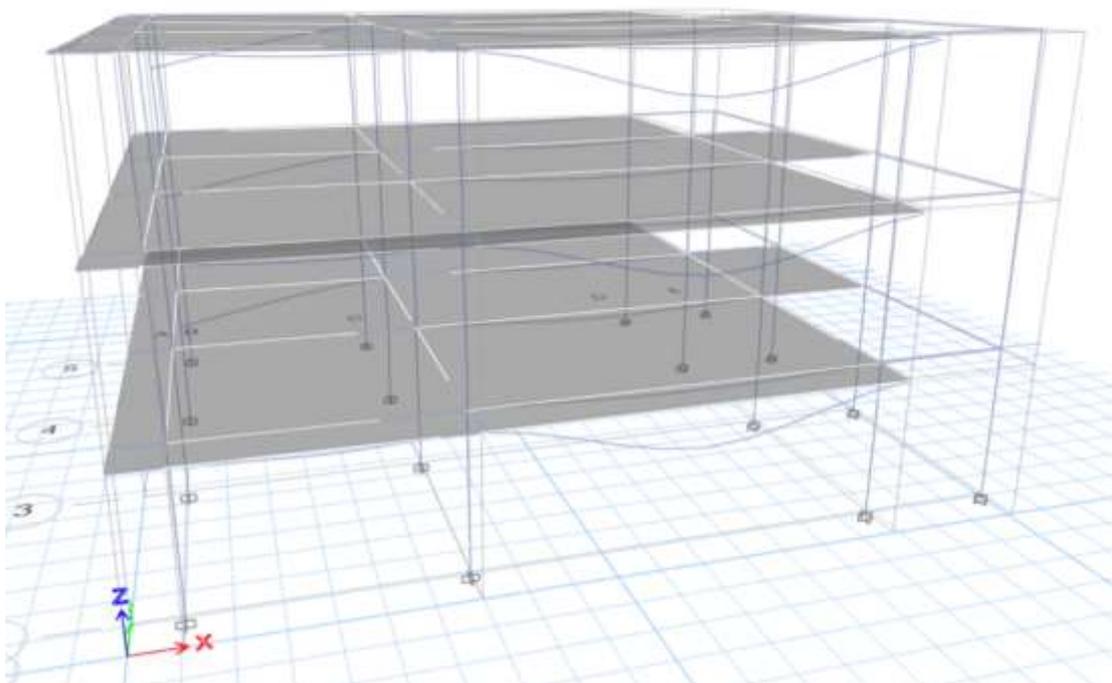
**Figura 30**

*Análisis Modal Bloque B*

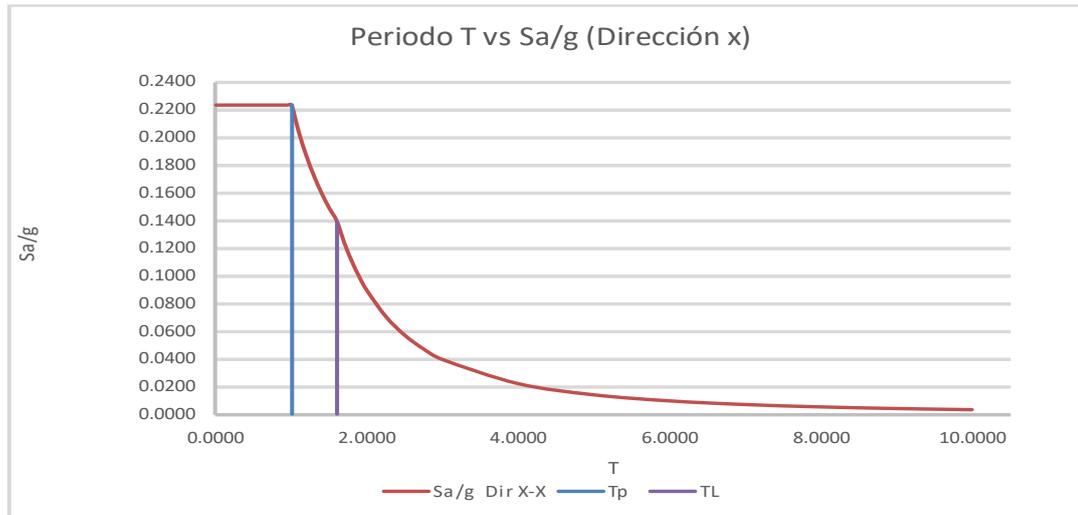
**Figura 31***Espectro de Diseño Bloque A dirección X*

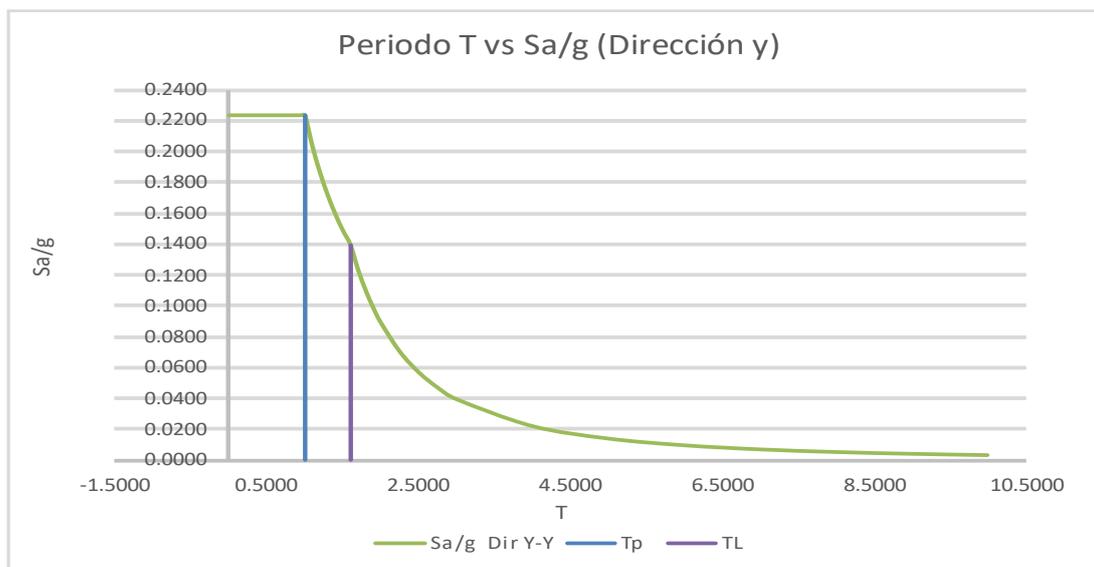
**Figura 32***Espectro de Diseño Bloque A dirección Y*

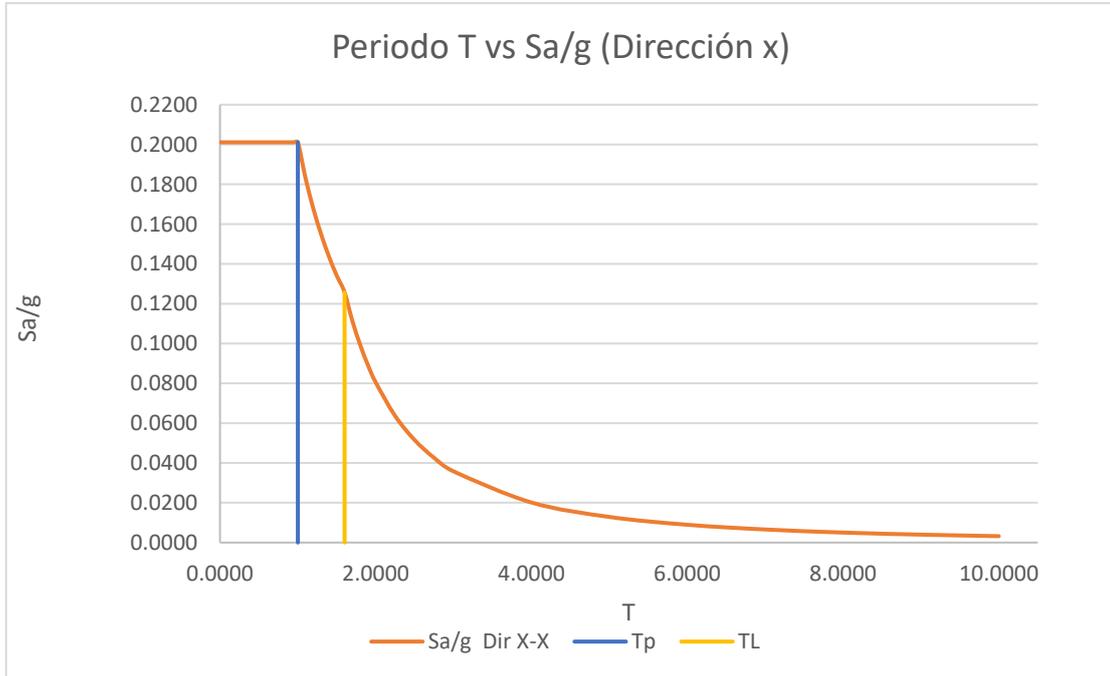
**Figura 33**

*Espectro de Diseño Bloque B dirección X*

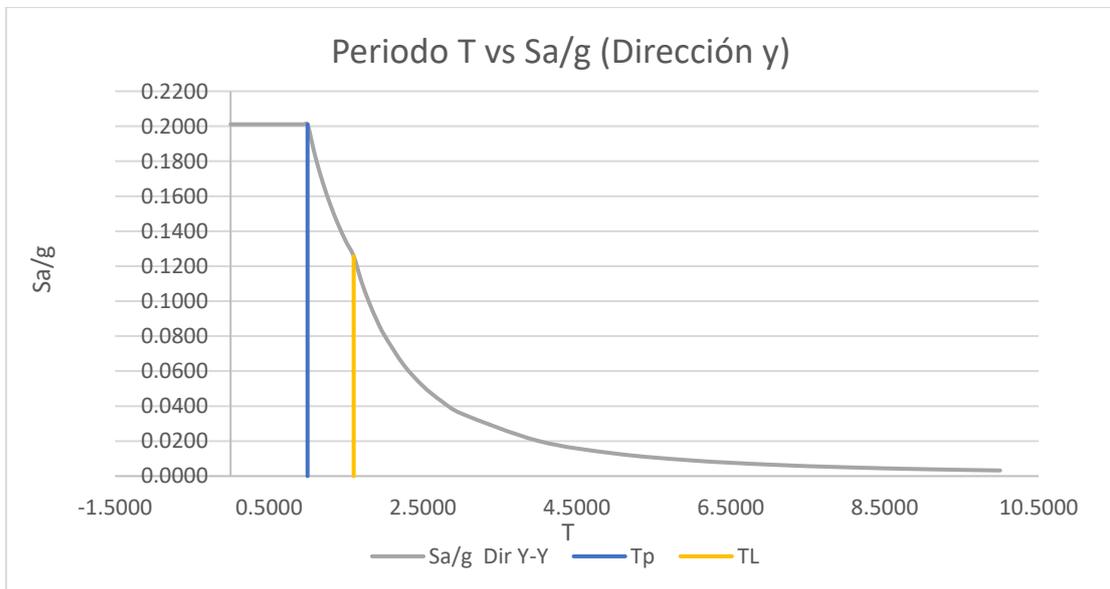
**Figura 34**

*Espectro de Diseño Bloque B dirección Y*

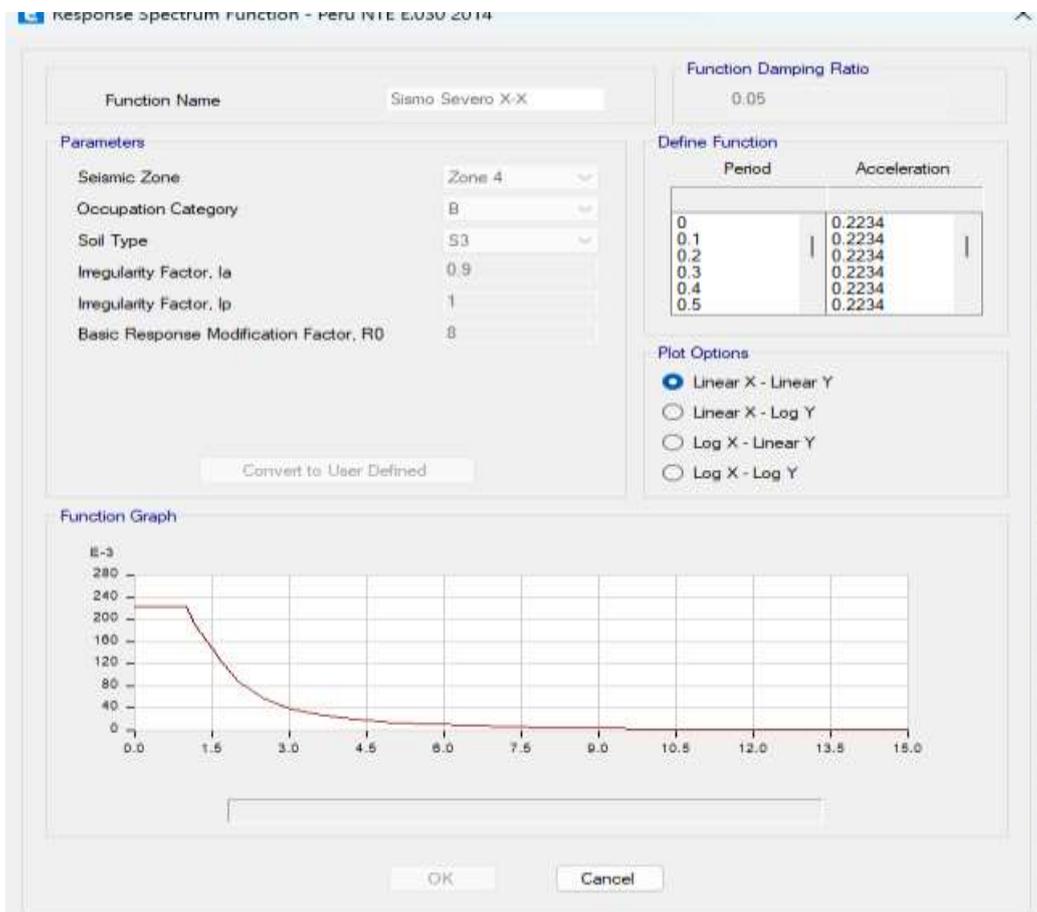
**Figura 36**

Sismo de Diseño Bloque A eje X

Nivel	Caso Salida	Máxima Deriva	Sistema Estructural	Estructural	Tipo Estructura
Piso 1	Deriva X	0,004785	Pórticos	8	0,85
Piso 2	Deriva X	0,005820	Pórticos	8	0,85
Piso 3	Deriva X	0,002598	Pórticos	8	0,85
Piso 1	Deriva Y	0,005949	Pórticos	8	0,85
Piso 2	Deriva Y	0,006323	Pórticos	8	0,85
Piso 3	Deriva Y	0,004101	Pórticos	8	0,85

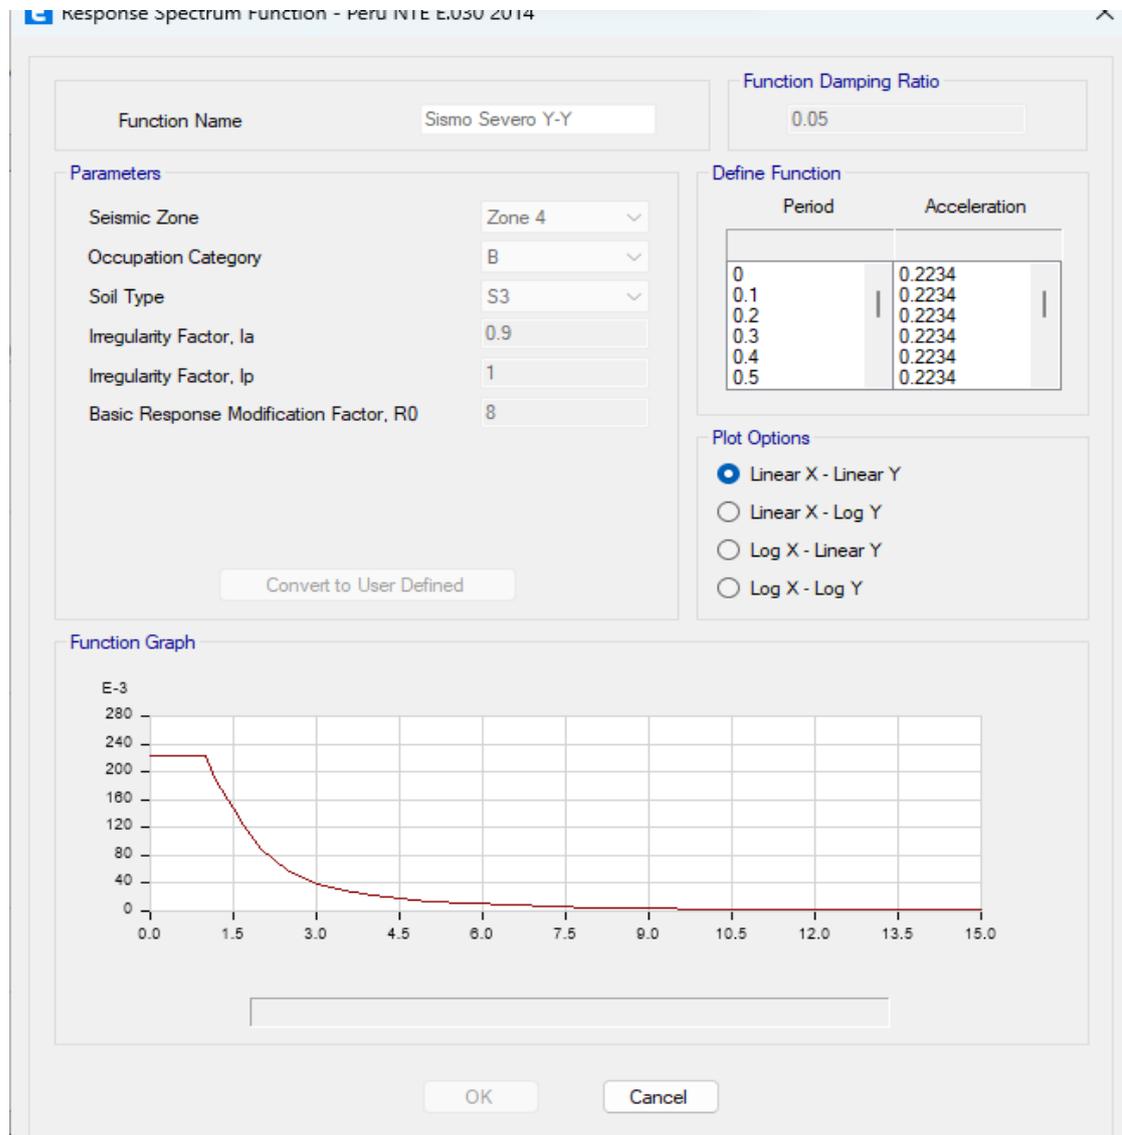
Figura 37

*Sismo de diseño bloque A eje Y*

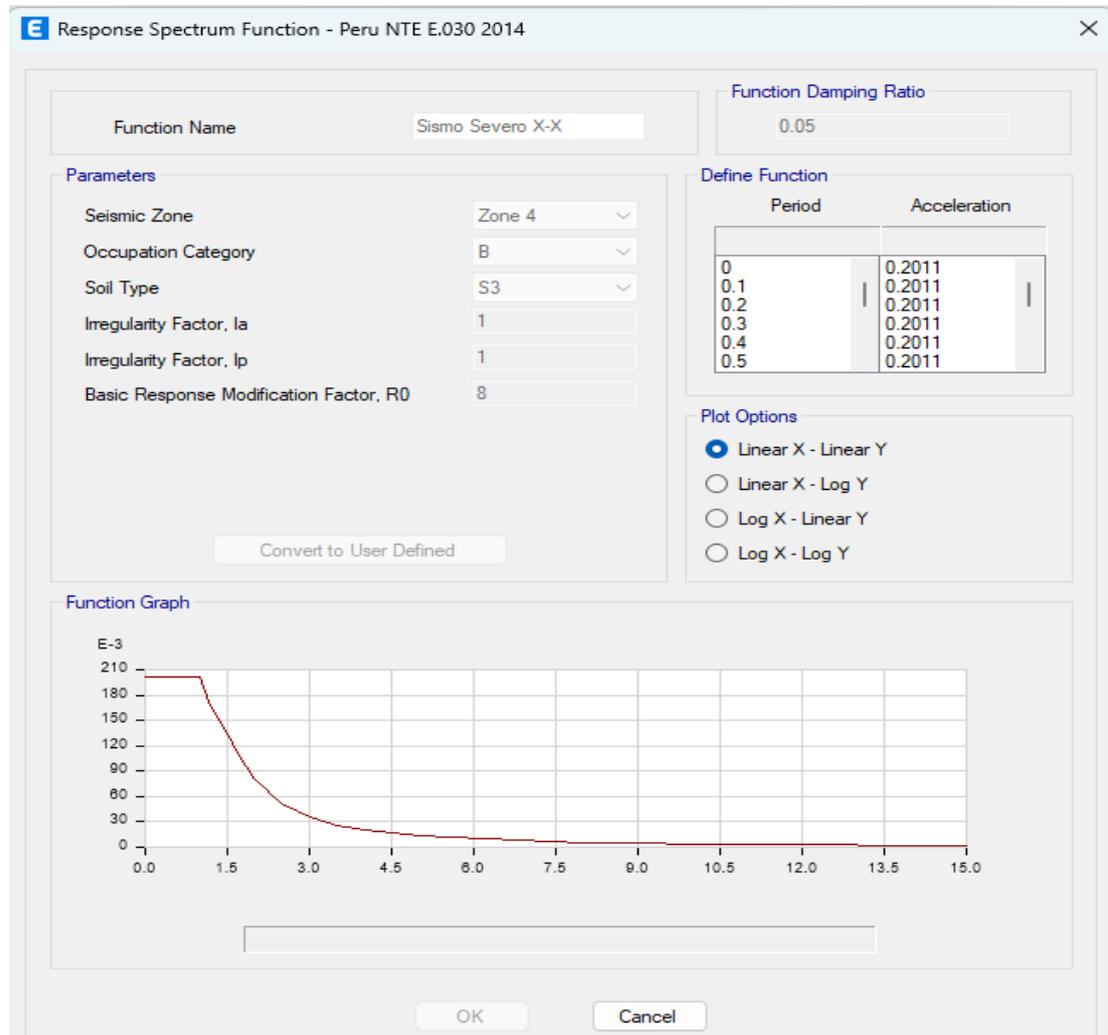
Figura 39

*Sismo de diseño bloque B eje X*

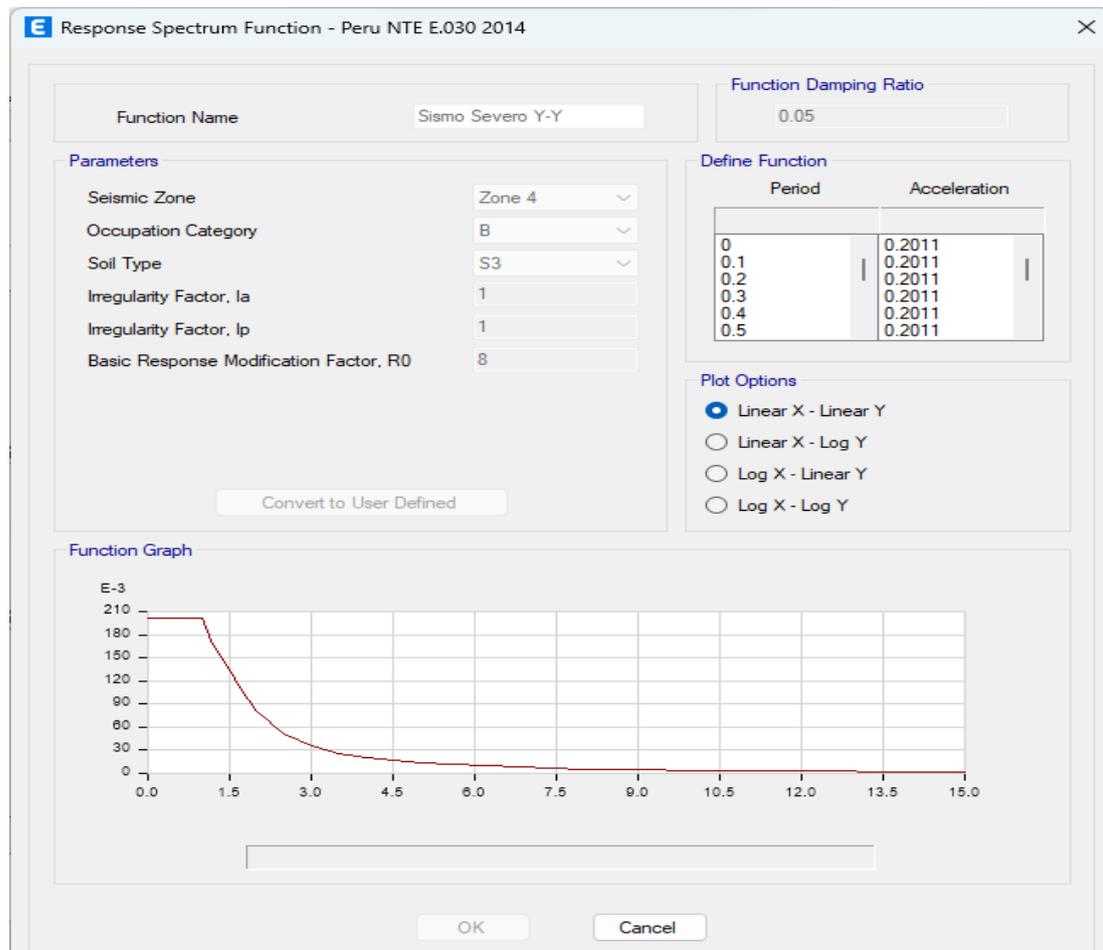
Figura 40

Sismo de diseño bloque B eje Y
