ANEXO 2

DOCUMENTACIÓN DE CURVAS DE FRAGILIDAD Y CONSECUENCIA

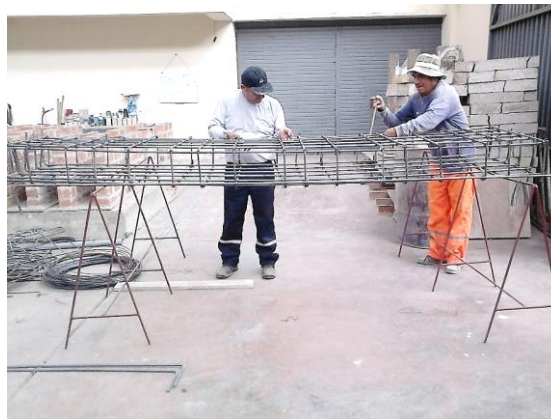
Figura – 03: Habilitación de acero para columnas y vigas

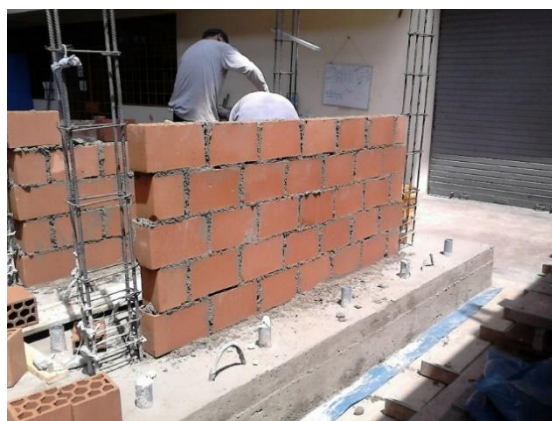
Figura – 04: Dentado del muro

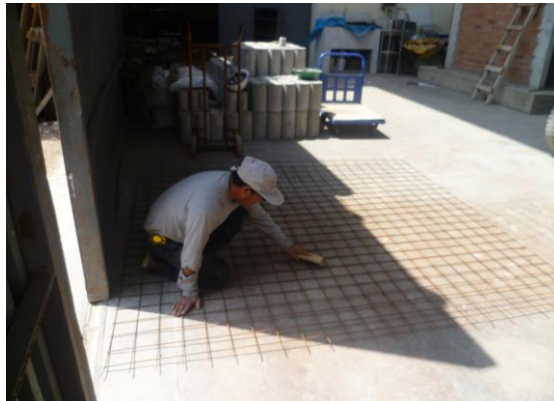
Figura – 06: Alistando la malla electrosoldada 1/4" para su instalación.

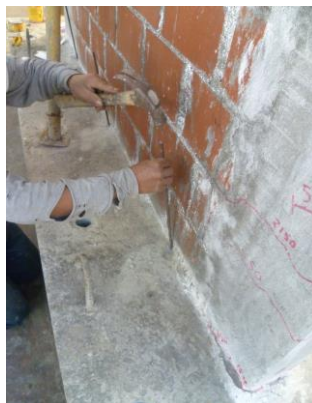
Figura – 07: Colocación de las varillas de acero

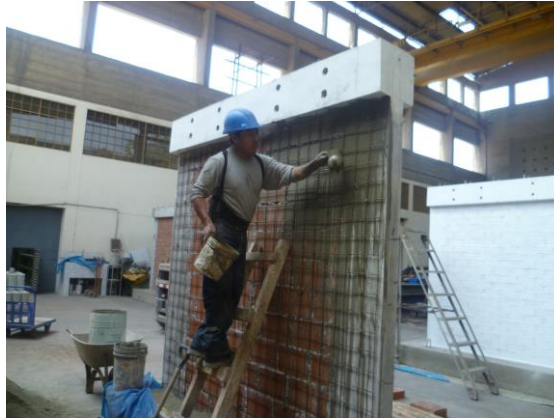
Figura – 08: Colocando la lechada de concreto

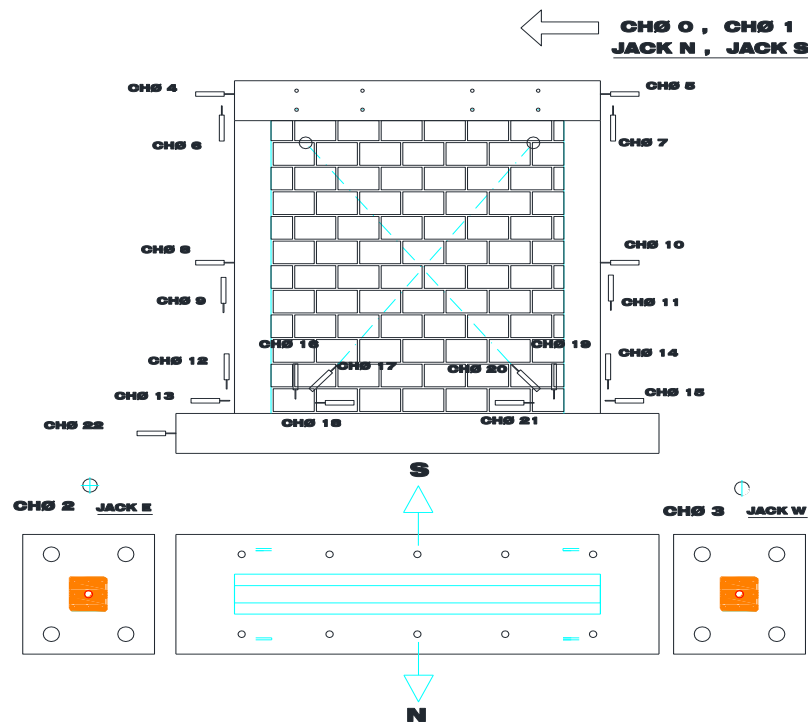
La instrumentación consta de 22 canales para la adquisición de los datos. La Figura muestra la instrumentación del espécimen. Los canales CH-00 y CH-01 corresponden a las celdas de carga de las gatas hidráulicas horizontales, CH-02 y CH-03 corresponden a las celdas de carga de las gatas hidráulicas verticales, y del CH-04 al CH-22 corresponden a los transductores de desplazamiento. Para el control del desplazamiento de las gatas hidráulicas se utilizará un transductor de desplazamiento monitor (CH-04) como se muestra en la Figura- 12.

Figura – 12: Sistema de adquisición

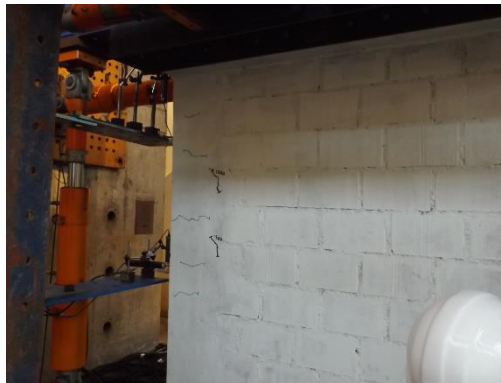
Figura – 18: Formación de pequeñas grietas cercanas a la columna Oeste a una distorsión 1/1500.

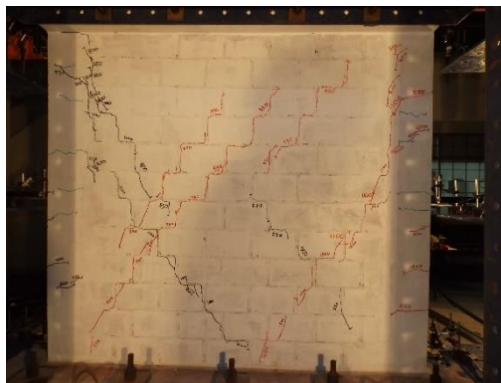
Figura – 19: Aparición de más grietas diagonales en el muro para la distorsión 1/400

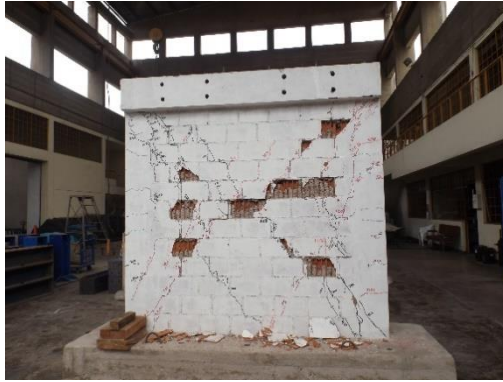
Figura – 20: Estado final del muro para una distorsión 1/200.
Fuente: Ensayo de carga cíclica de tres muros escala natural. 2016

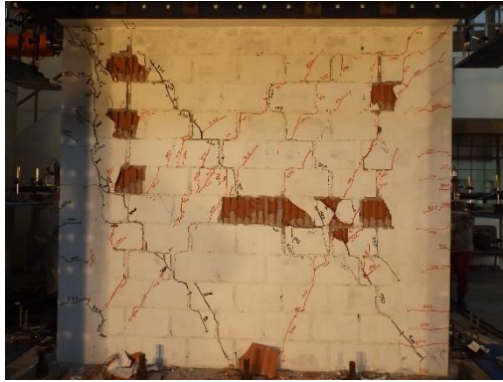
Figura – 23: Estado final del muro para una distorsión 1/150.
Fuente: Ensayo de carga cíclica de tres muros escala natural. 2016

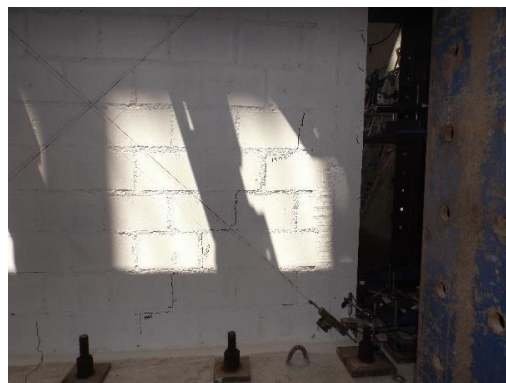
Figura – 27: Formación de grietas diagonales en el mortero hasta antes de la parte central en la parte inferior Oeste de la cara Norte para una distorsión 1/1500.

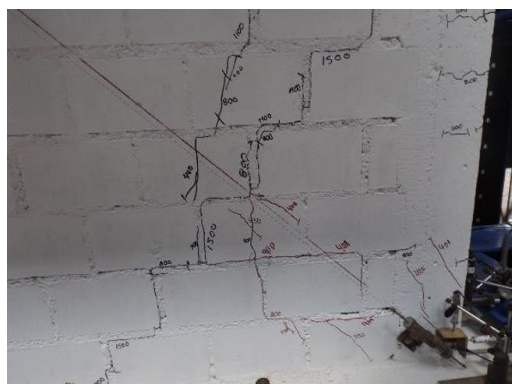
Figura – 28: Formación de grietas diagonales en la parte inferior Oeste de la cara Norte para una distorsión de 1/400 en el 2º ciclo.

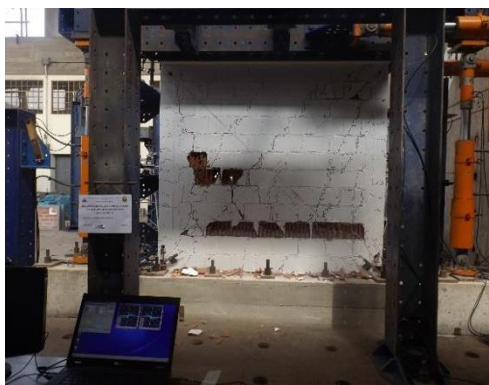
Figura – 29: Desprendimiento de ladrillos en la parte inferior central y Este de la cara Norte para una distorsión de 1/150.

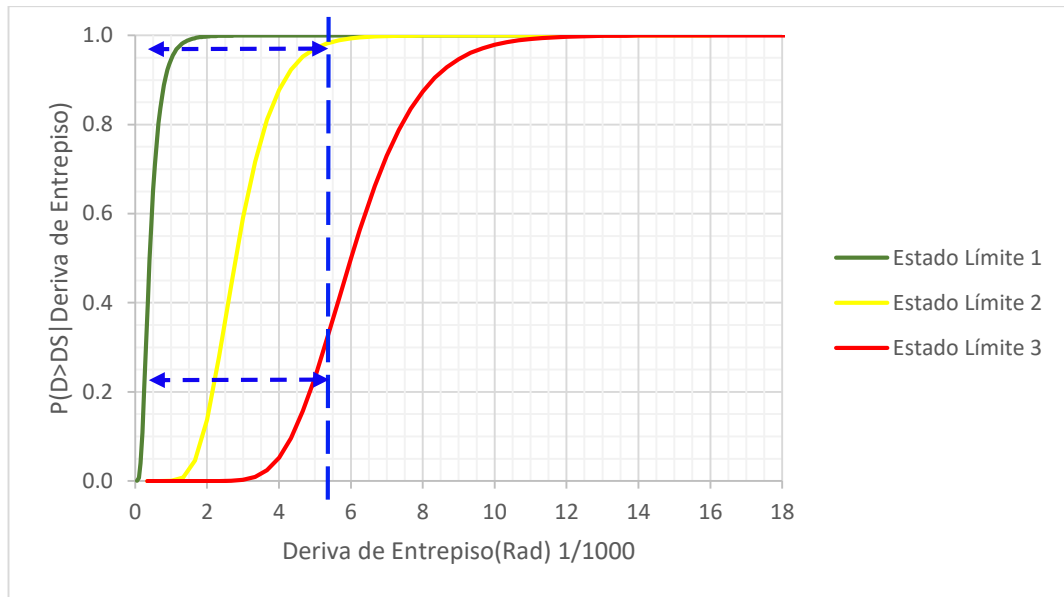
Figura – 30: Interpretación de la Curva de fragilidad de muro MHI-CQ (deriva)

En la figura – 27, se puede observar que para un nivel de deriva de 5/1000 (límite máximo para albañilería establecido en la N.T.E. E.030), existe la probabilidad de que el 100% de los muros de albañilería confinada construidos con ladrillo tipo Blocker II han superado el estado de daño o límite 1, el 97% de los muros se encuentran en el estado de daño o límite 2, mientras que para se inicie el estado de daño o límite 3 la probabilidad es del 23%.

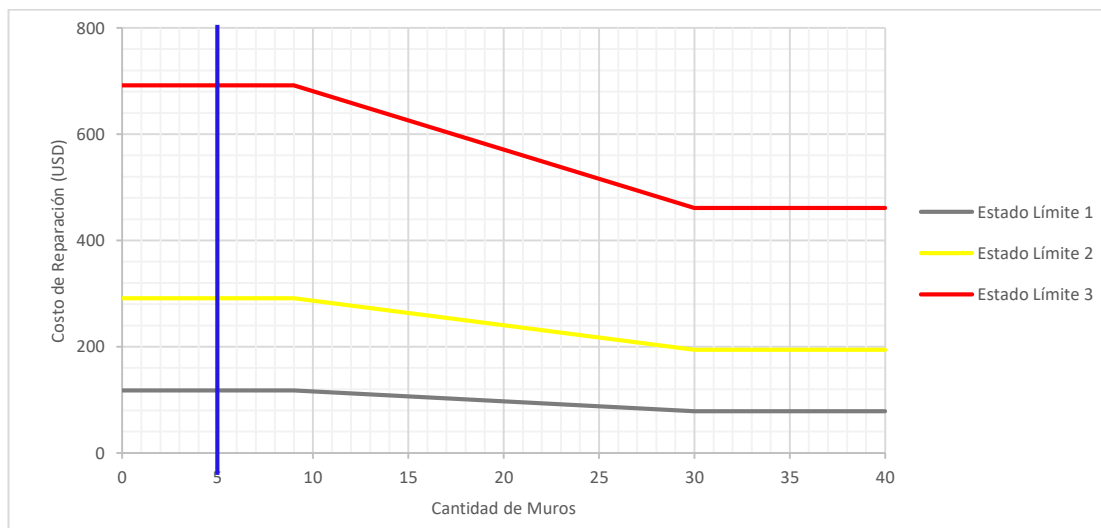
Figura – 32: Interpretación de la curva de consecuencia de muro MHI-CQ-LR (costo de reparación, reforzamiento y construcción).

En la figura – 32, se puede observar que para una vivienda que cuenta con 5 muros en estado de daño o límite 1 el costo de la reparación por muro será de 117.41 USD, en estado de daño o límite 2 el costo de la reparación y reforzamiento por muro será de 291.05 USD, y si presenta el estado de daño o límite 3 el costo de la demolición, construcción y reforzamiento por muro será de 691.95 USD.

Como se observa el precio disminuye a medida que el número de muros a reparar, reforzar y construir aumenta. Esto debido que los procesos repetitivos disminuyen el costo de reparación. Lo mismo ocurre con los días necesarios para la reparación, reforzamiento y construcción de los muros.
