**“ENSAYO DE CARGA CÍCLICA DE UN MURO A ESCALA NATURAL
CON LADRILLO BLOCKER II – ESPÉCIMEN MBAT-04”**

TACNA – PERU
2017

TESIS

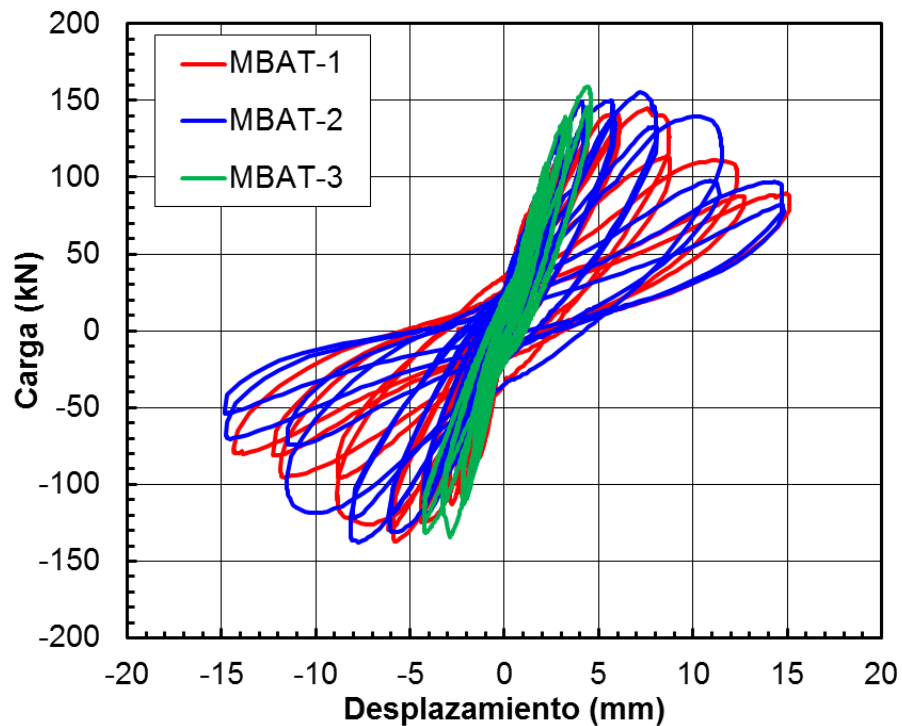
Figura 1. Comparación de las curvas histeréticas de los especímenes ensayados
Fuente: “Zavala, C., Díaz, M. y Escalante D. 2016

De los tres especímenes ensayados cíclicamente se tuvo las siguientes conclusiones:

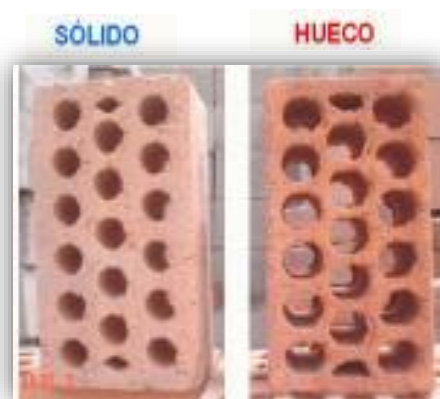
Figura 2.5: Unidad de albañilería sólida y hueca.

En este caso todas las propiedades de la sección corresponden a la de la sección neta; consecuentemente, la forma y disposición de los alveolos debe ser conocida para determinar el módulo resistente y el momento de inercia de la sección.

Cuando los alveolos de estas unidades, en su aplicación, se llenan de concreto líquido, la albañilería pasa a ser tratada como sólida.

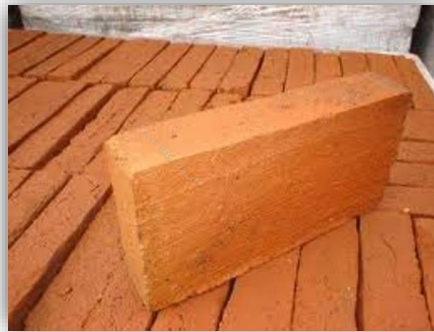
Figura 2.6: Unidad de albañilería artesanal.

Así mismo, los ladrillos artesanales (**Ver Figura 2.6**) usualmente carecen de huecos, mientras que los ladrillos industriales (**Ver Figura 2.7**) presentan entre 18 y 24 perforaciones pequeñas, o ranuras en el caso de los ladrillos de concreto.

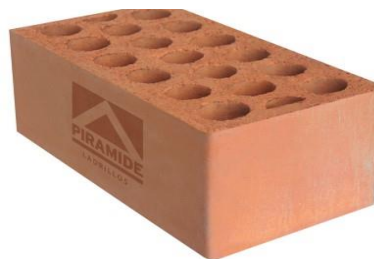
Figura 2.7: Unidad de albañilería industrial

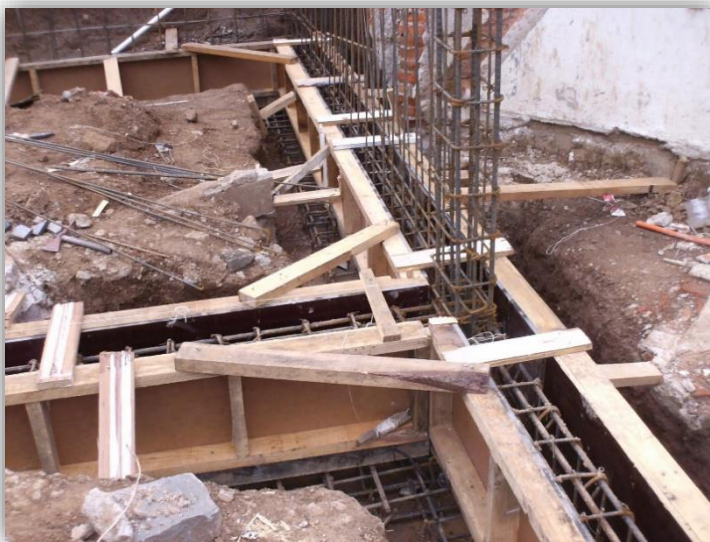
Figura 2.9: Zapata lineal o llamada zapata corrida

Puesto que la función de los muros de carga es transmitir las cargas al terreno, es necesario que estos muros estén dotados de cimentación, un ensanchamiento del muro en contacto con el terreno que evita que el muro "punzones" – se clave – en el terreno. La cimentación de los muros de carga adopta la forma de zapata lineal o zapata corrida. (**Ver Figura 2.9**).

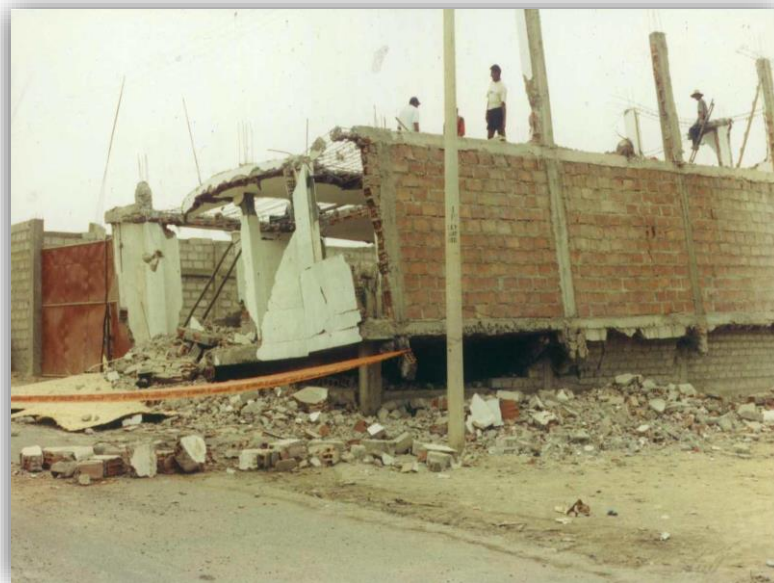
Figura 2.10: Colapso de una vivienda de 2 pisos, en el Distrito de Ciudad Nueva – Tacna (junio 2001)

Errores constructivos serios pueden causar incluso hasta el colapso de la edificación. (**Ver Figura 2.10**).

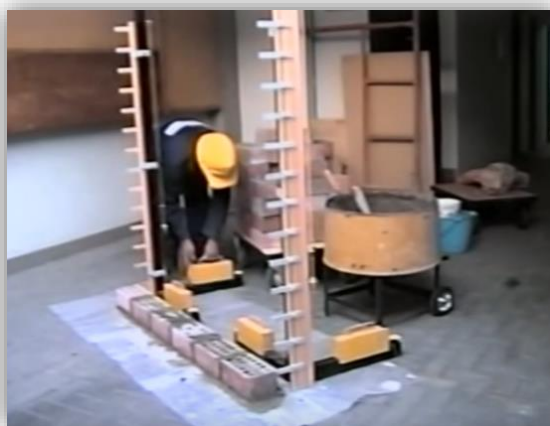
Figura 2.11: “Escaniplo”, instrumento que reemplaza al escantillón, nivel y plomada

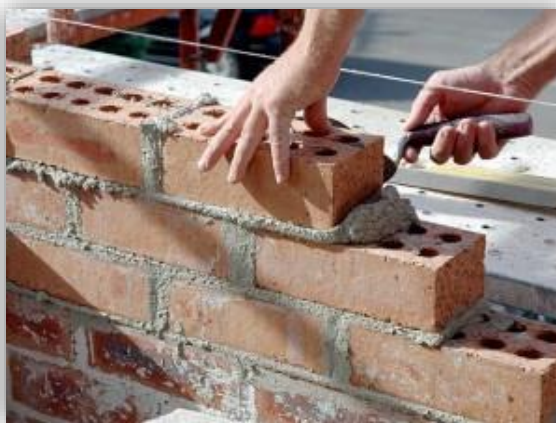
Figura 2.12: Asentamiento de las unidades de albañilería

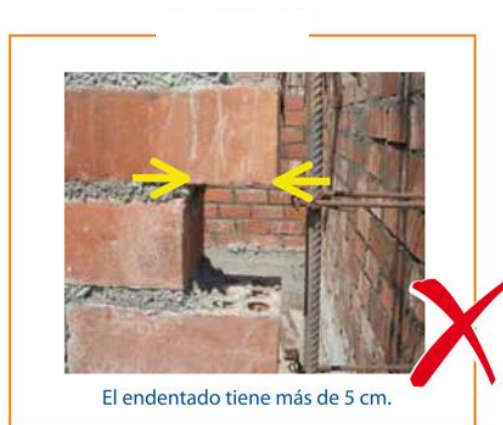
Figura 2.14: Conexión dentada de un muro de albañilería.

- a)** En el caso de emplearse una conexión dentada, la longitud de la unidad saliente no excederá de 5 cm y deberá limpiarse de los desperdicios de mortero y partículas sueltas antes de vaciar el concreto de la columna de confinamiento.

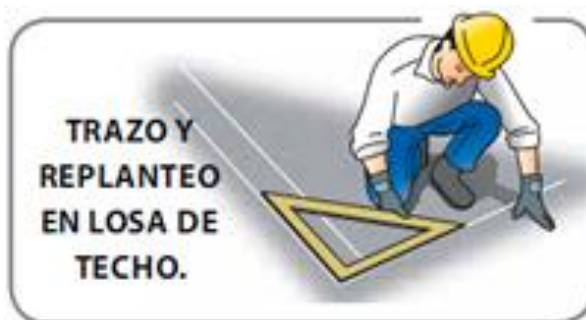
Figura 2.15: Trazo y replanteo para la construcción de un muro de albañilería.

Cuando el muro se construye a partir del sobrecimiento, debemos revisar que la superficie de éste se encuentre limpia y nivelada. Luego, se procede a replantear el diseño del sobrecimiento, revisando sus dimensiones y marcando todas las referencias que delimitan la zona donde se va a levantar el muro, así como la posición de las puertas.

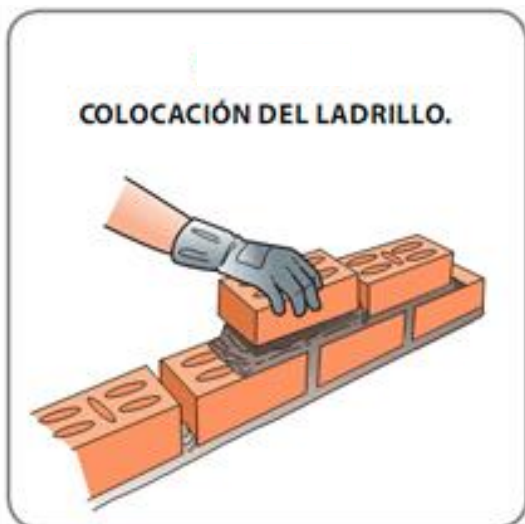
Figura 2.19: Colocación del ladrillo

Con el badilejo se toma una porción de mezcla de la batea y se coloca una capa uniforme en el sobrecimiento o hilada inferior de ladrillos, distribuyéndola en sentido longitudinal. Luego se coloca el ladrillo en la posición correspondiente, se mueve ligeramente, y se presiona hacia abajo hasta lograr su correcto asentado.

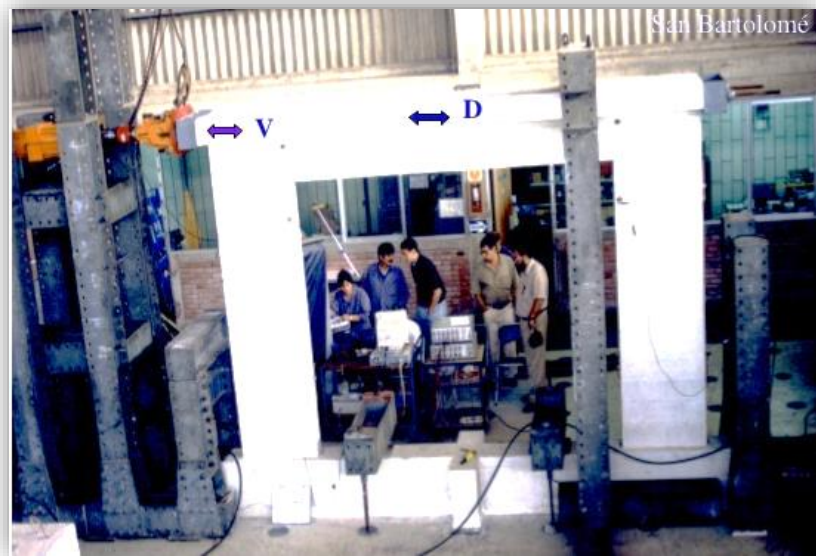
Figura 2.25: Ensayo de carga lateral cíclica en el Laboratorio de Estructuras de la PUCP

Para materiales convencionales como, por ejemplo: acero, concreto o albañilería, el hecho de realizar la prueba a baja velocidad no cambia considerablemente los resultados y, a cambio, permite obtener mejor calidad en el control de la historia impuesta, así como en las mediciones.

Estos ensayos se utilizan para caracterizar el comportamiento del espécimen frente a determinadas historias de deformación o esfuerzo.

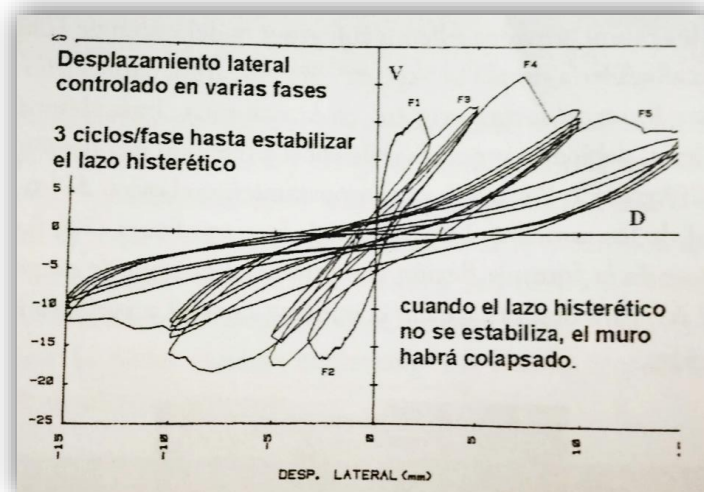
Luego se seleccionan los lazos correspondientes a los ciclos estables. Los valores máximos de la carga lateral (V) determinan la envolvente de los ciclos estables. La rama negativa de la envolvente se revierte sobre la positiva. Si se han ensayado 2 muros de las mismas características, se obtendría 4 curvas, cuyo promedio se conoce como la envolvente promedio V-D de los lazos histeréticos estables. De aquí en adelante, este envolvente promedio es la que se utiliza para comparar los efectos de un parámetro sobre el comportamiento sísmico-experimental de los muros.

Figura 2.26: Desplazamiento lateral controlado en varias fases

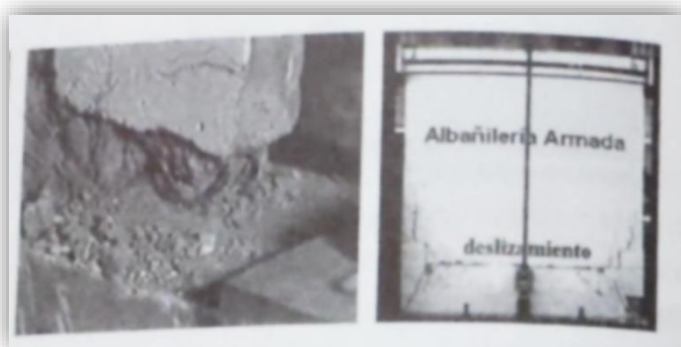
Sin embargo, ante desplazamientos laterales por encima del límite de reparación (**Figura 2.30**) se presenta la trituración de los talones del muro (sea la falla por flexión o por corte) con el consiguiente pandeo del refuerzo vertical, o la trituración de las unidades de albañilería. Allí se pierde la última línea de defensa, lo que da lugar a una drástica reducción de la resistencia.

Figura 2.30: Falla final

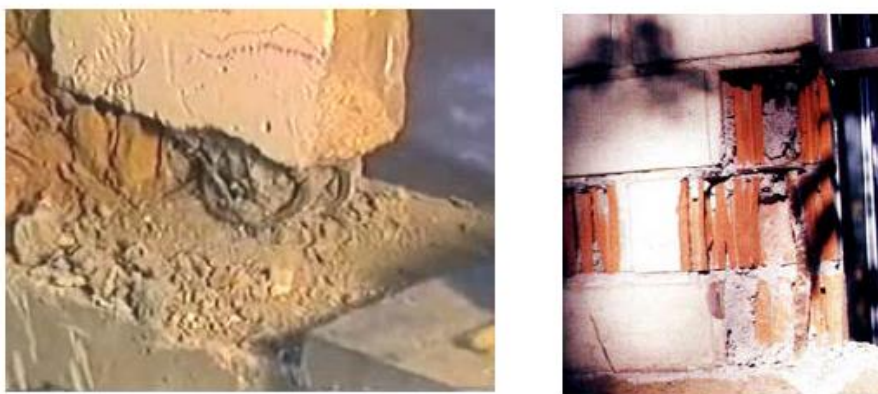
En el cual experimentalmente se ha podido observar que cuando se aplica a los muros distorsiones angulares mayores que 0.005 (1/200), se pierde la última línea resistente de los muros (armados o confinado), que por lo general son los talones. Una vez que se trituran los talones (**ver Figura 2.32**), el refuerzo vertical padece y la resistencia sísmica degrada notablemente.

Figura 2.32: Talón triturado de un muro confinado (izquierda) y de un muro armado (derecha)

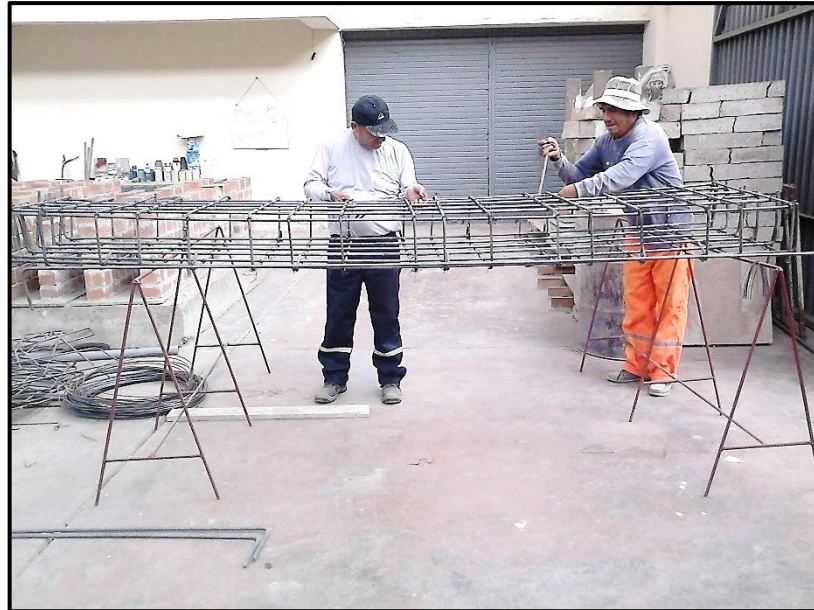
Figura 3.2: Habilitación de acero para viga de cimentación

Los trabajos se iniciaron con la habilitación del acero de la viga de cimentación, la cual se colocó sobre una base de triplay, en la cual se puso plástico para que no se adhiera al mismo. El encofrado se realizó simultáneamente con la habilitación del acero. Se colocó diez pases de PVC y 4 sujetadores para que, al término de la construcción del muro, éste se pueda anclar al suelo y el equipo de izaje pueda movilizarlo a la zona de ensayo. Luego se colocó las columnas y se anclaron para poder realizar el vaciado.

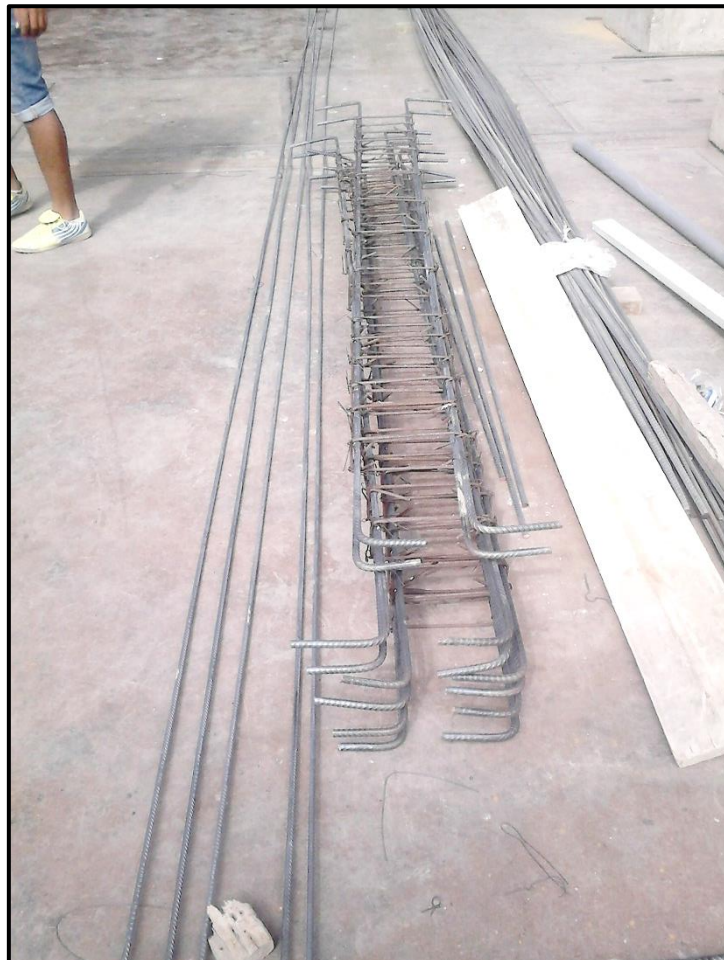
Figura 3.3: Habilitación del acero para columnas

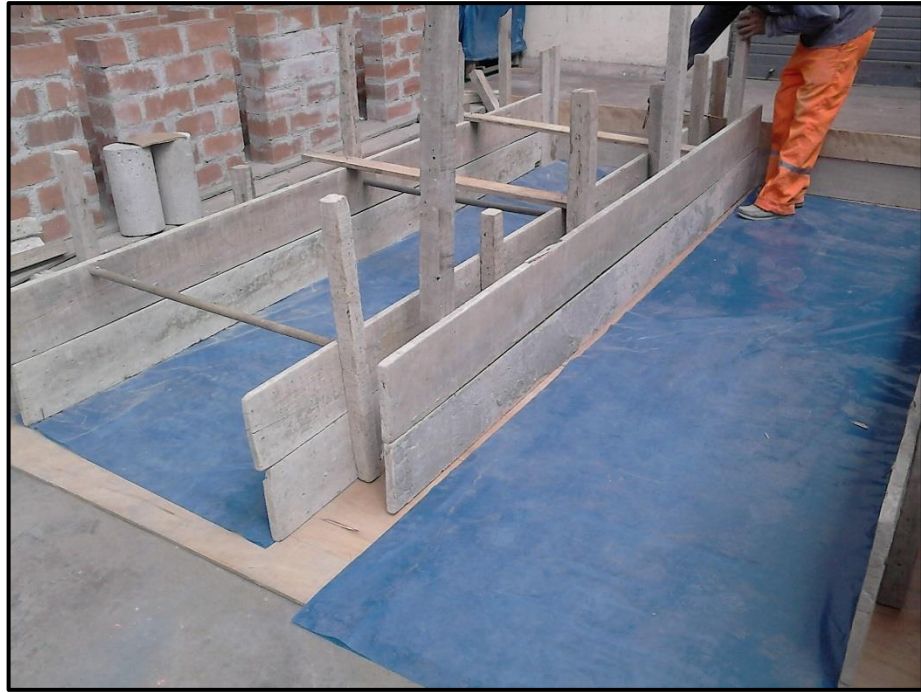
Figura 3.4: Encofrado de la viga de cimentación

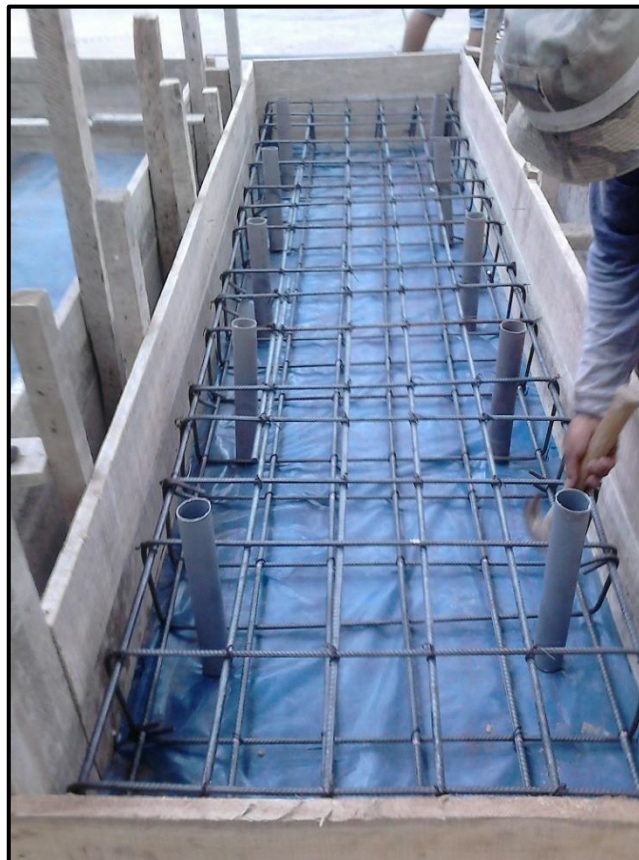
Figura 3.5: Colocado del acero dentro del encofrado y los 10 tubos de PVC de 2"

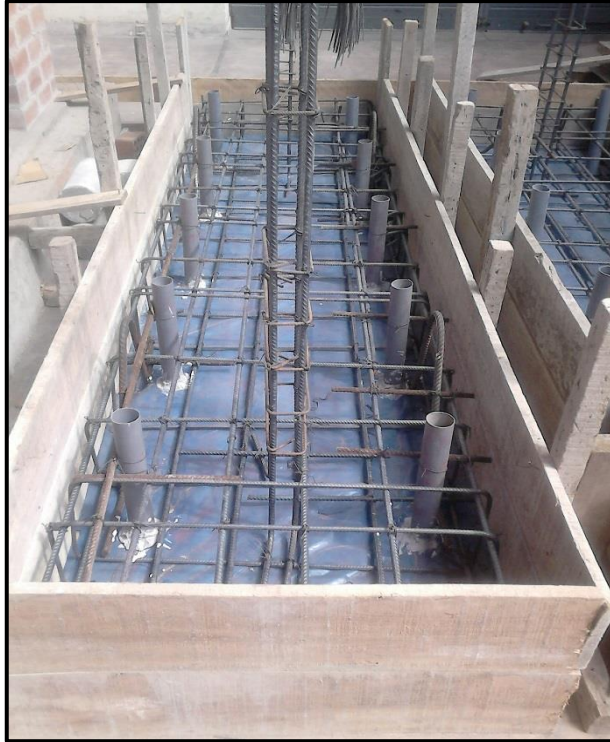
Figura 3.6: Colocado de columnas y 4 anclajes para el posterior traslado del muro a la zona de ensayo

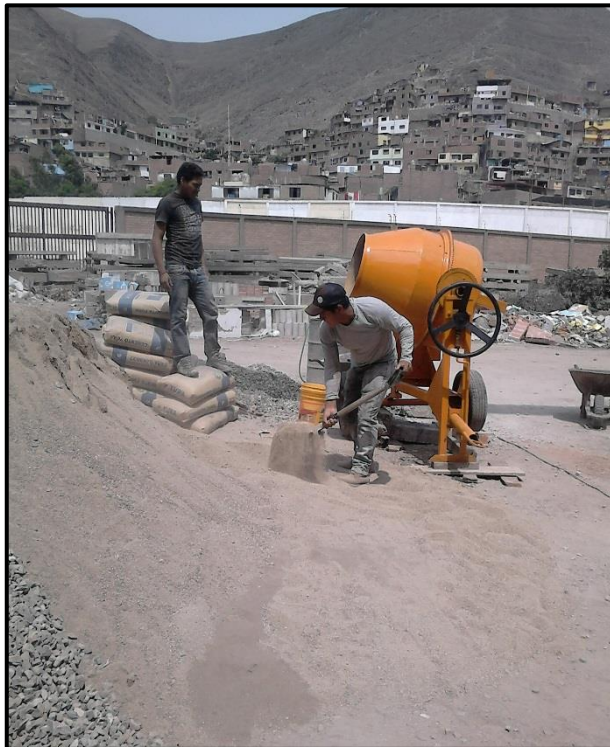
Figura 3.7: Preparado de mezcla

La mezcla de concreto se preparó con un trompo de 7 pie³ y se usó una vibradora de 2". A continuación, se muestran las fotografías relacionadas al proceso constructivo de la viga de cimentación del espécimen MBAT-04.

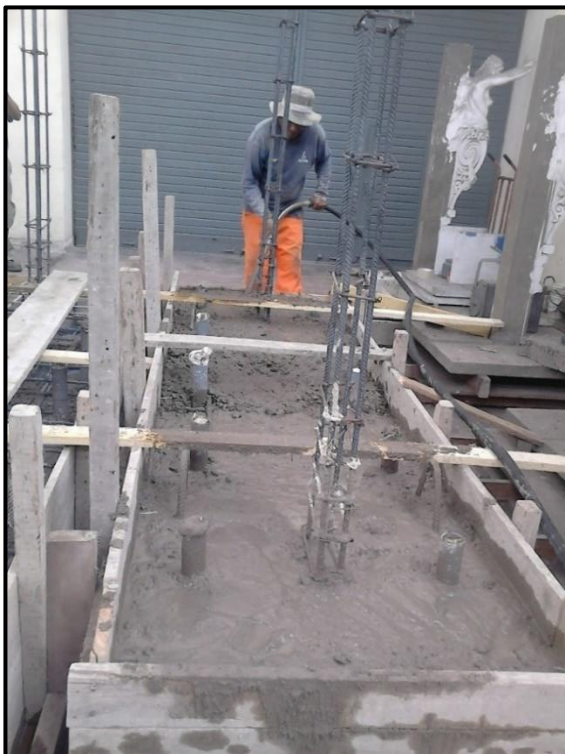
Figura 3.8: Vaciado y uso de la vibradora

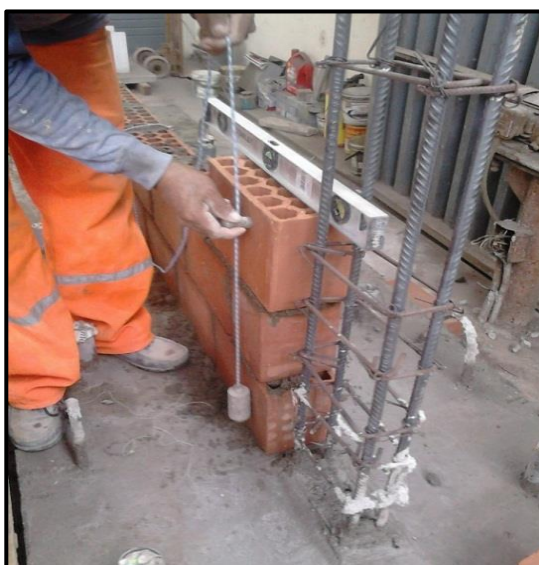
Los ladrillos de arcilla se regaron 30 min el día anterior al asentado. El asentado del muro se realizó con el humedecimiento de la base y colocación de mortero. Se verificó la verticalidad con la plomada y la horizontalidad con el nivel de mano y cordel. Para el arriostre con la columna, se dejó el dentado correspondiente.

Figura 3.9: Asentado de muro, uso de plomada, nivel de mano y cordel

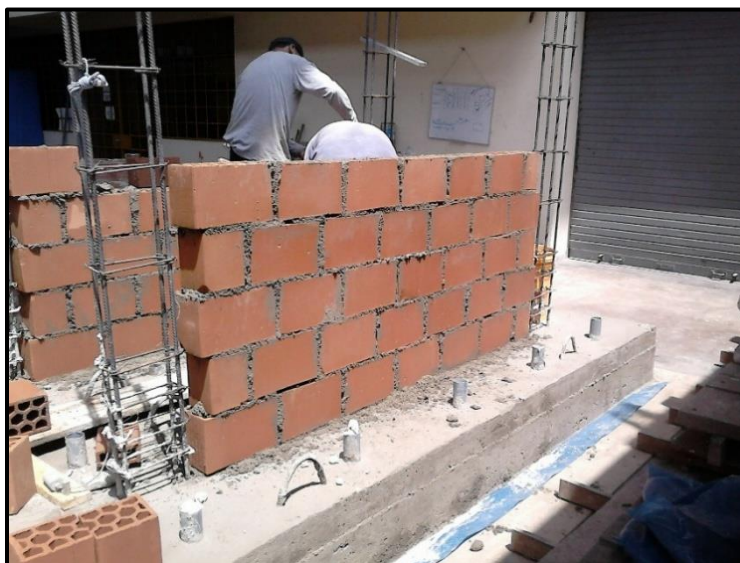
Figura 3.10: Dentado del muro

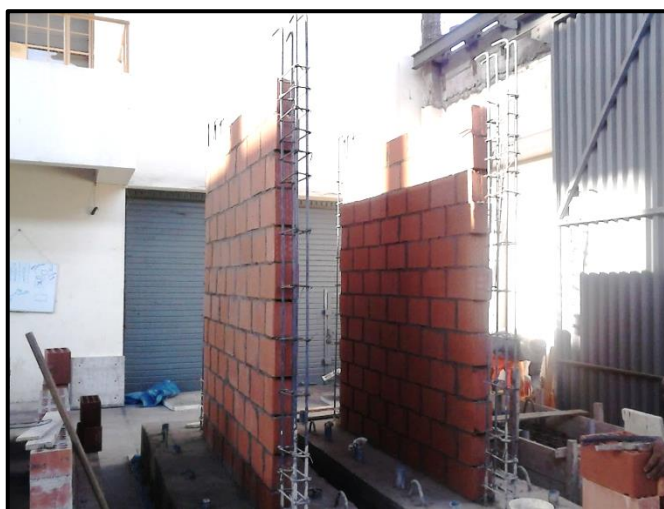
Figura 3.11: Culminación del asentado de muro

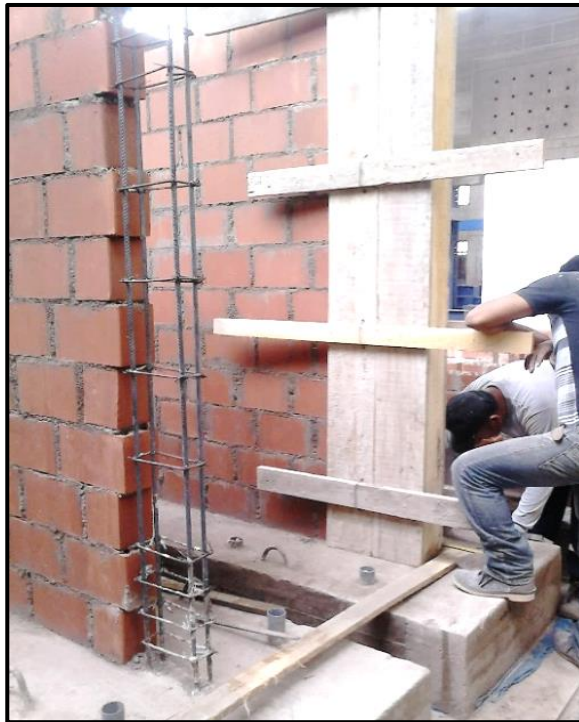
Figura 3.12: Encofrado de columna

Terminada la construcción de la albañilería se procedió a emplantillar en la viga de cimentación las dimensiones de las columnas para el encofrado correspondiente. Con la finalidad de que la dosificación del concreto ($f'c = 175 \text{ Kg/cm}^2$), sea una mezcla trabajable y evite las cangrejeras se utilizó confitillo de $\frac{1}{4}$ ". El vaciado se hizo hasta la zona inferior a la viga. Se desencofro 24 horas después y se realizó el curado.

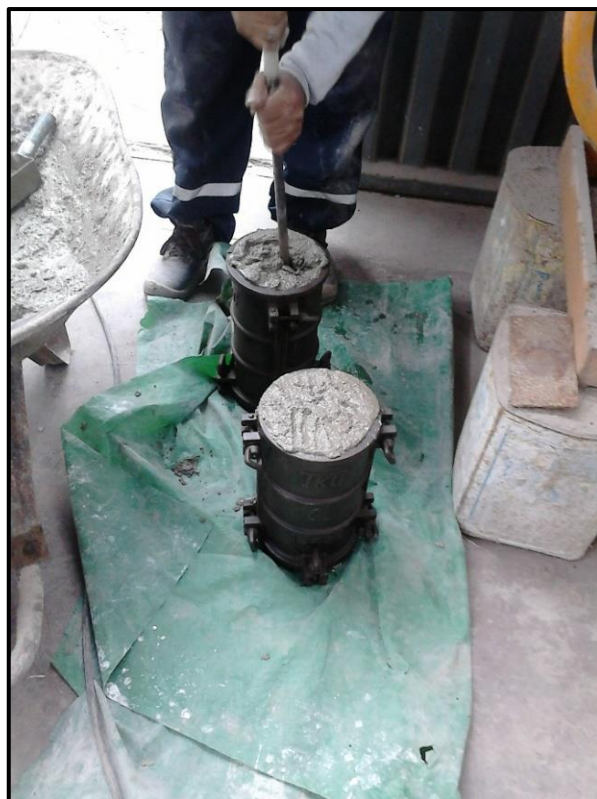
Figura 3.13: Probetas para determinar el f_c

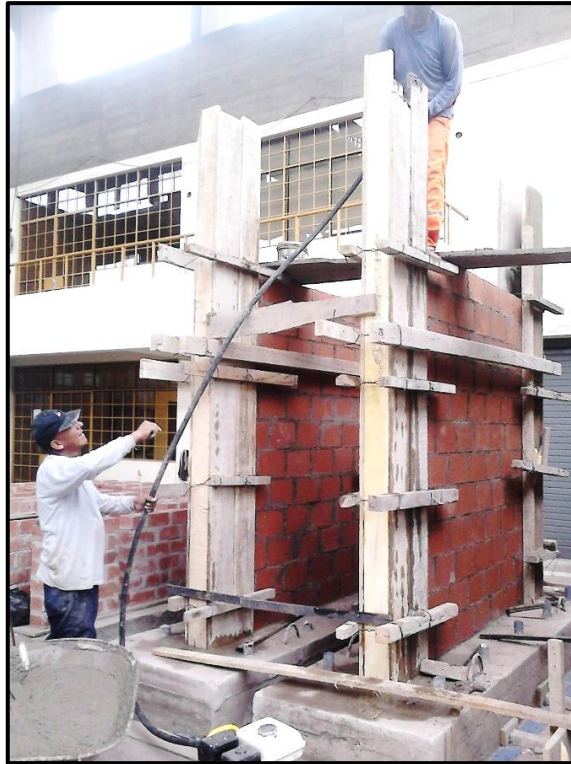
Figura 3.14: Vaciado de columnas y uso de vibradora

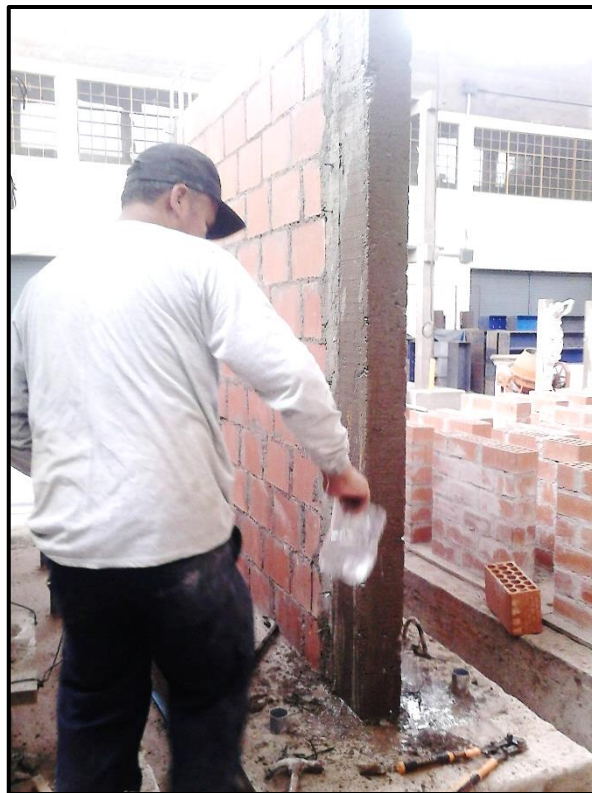
Figura 3.15: Desencofrado de la columna y curado del mismo

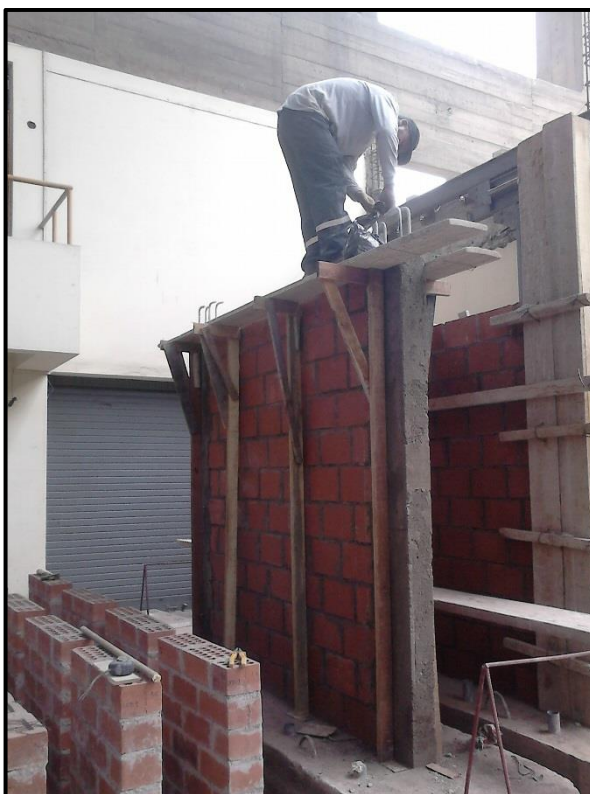
Figura 3.16: Encofrado de fondo de viga solera

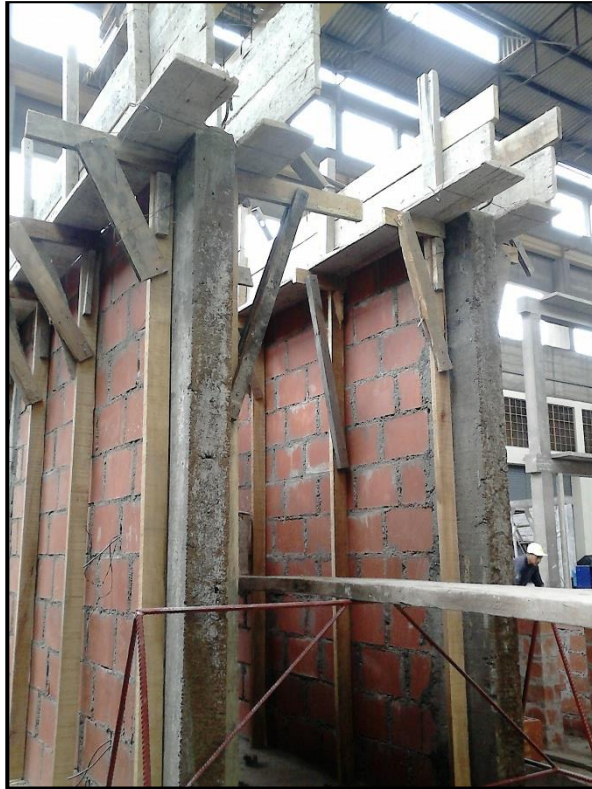
Figura 3.17: Montaje de acero de viga solera, encofrado de los lados

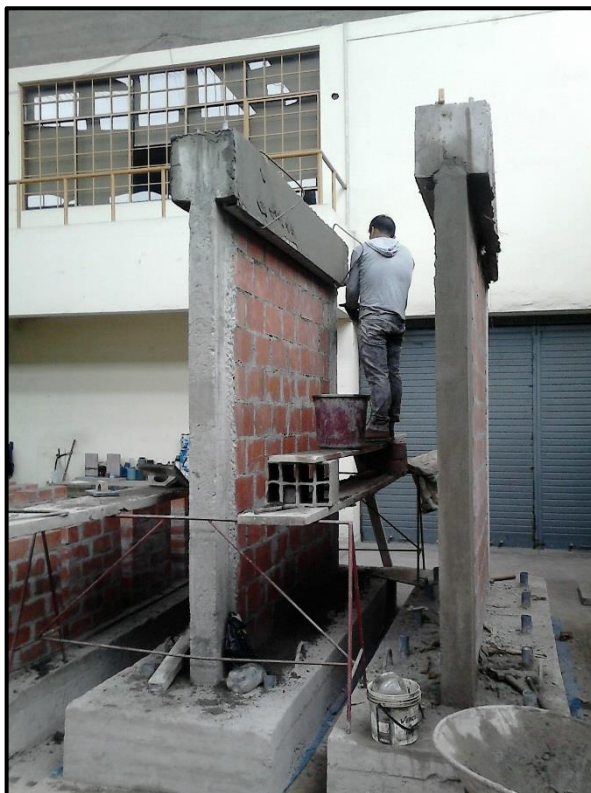
Figura 3.18: Una vez vaciada y curada la viga solera se procedió al solaqueo de la misma

Después de las 24 horas, se desencofró y se procedió al curado. Luego se solaqueo los elementos de concreto para un mejor acabado.

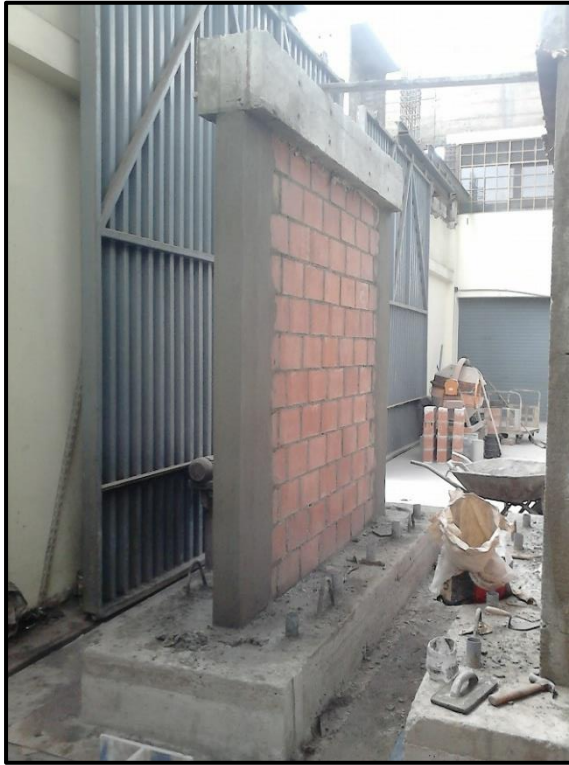
Figura 3.19: Solaqueo de columnas

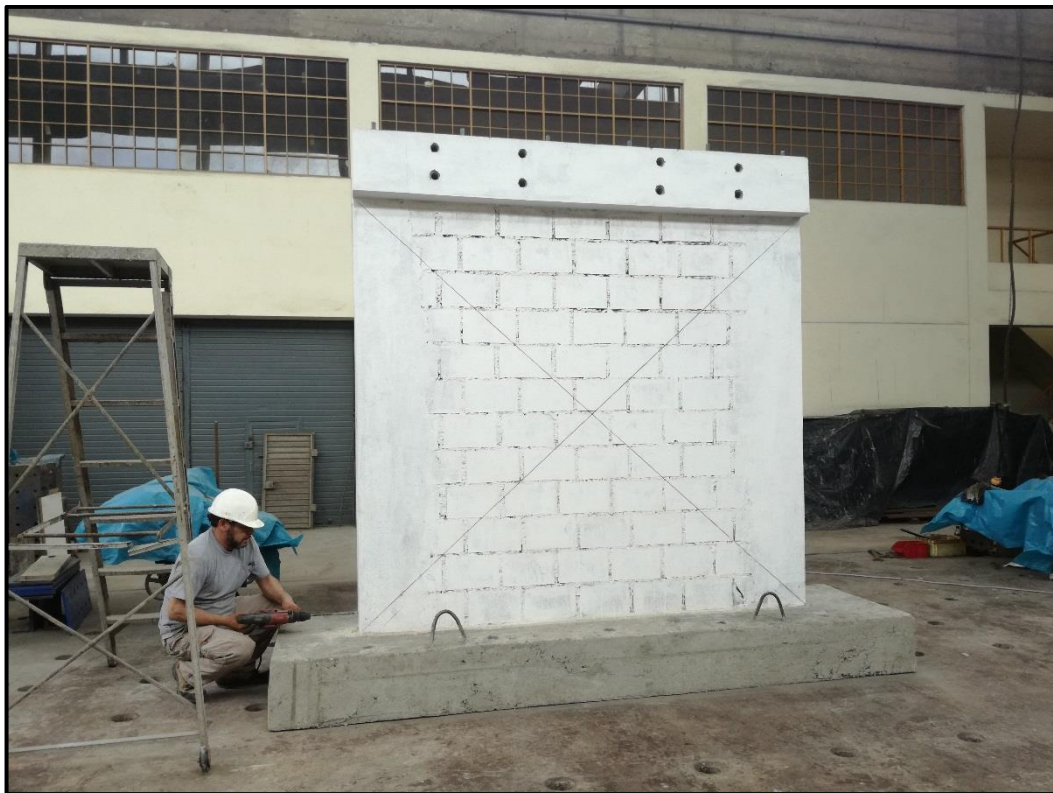
Figura 3.20: Vista final del muro

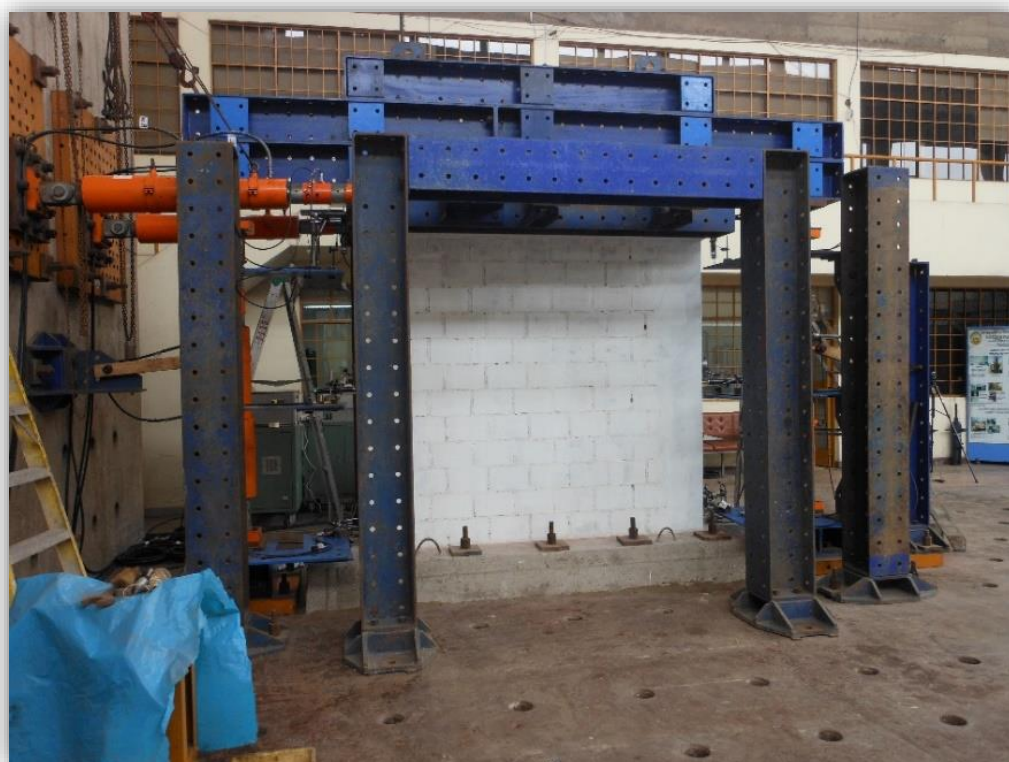
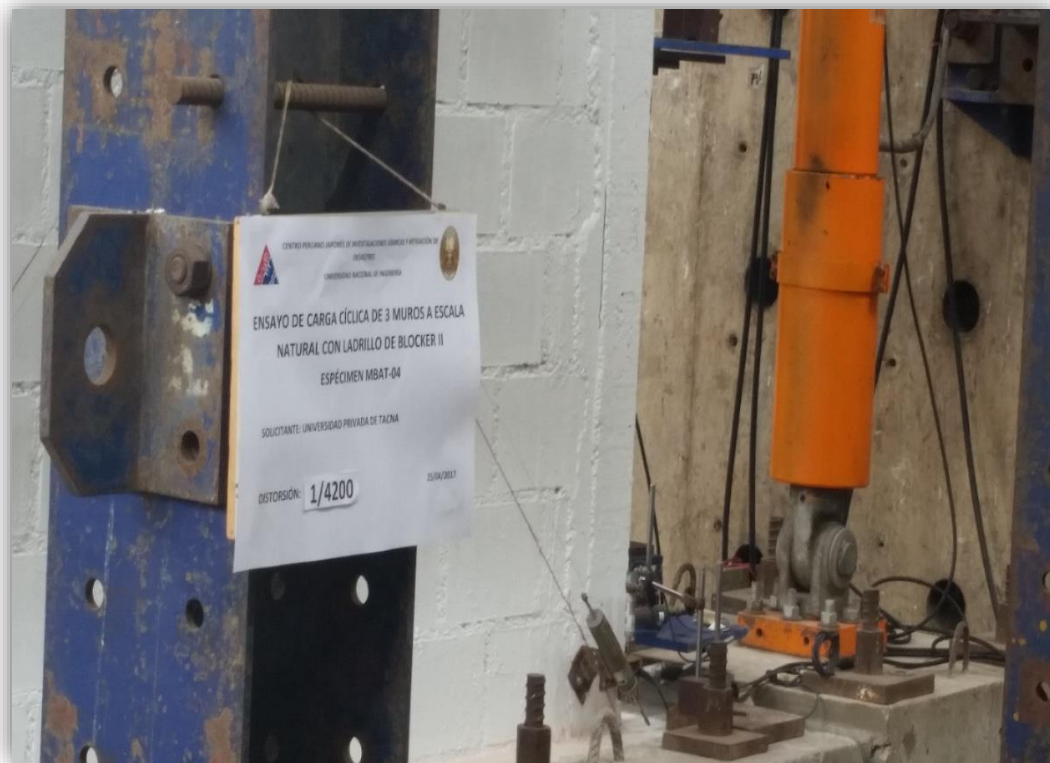
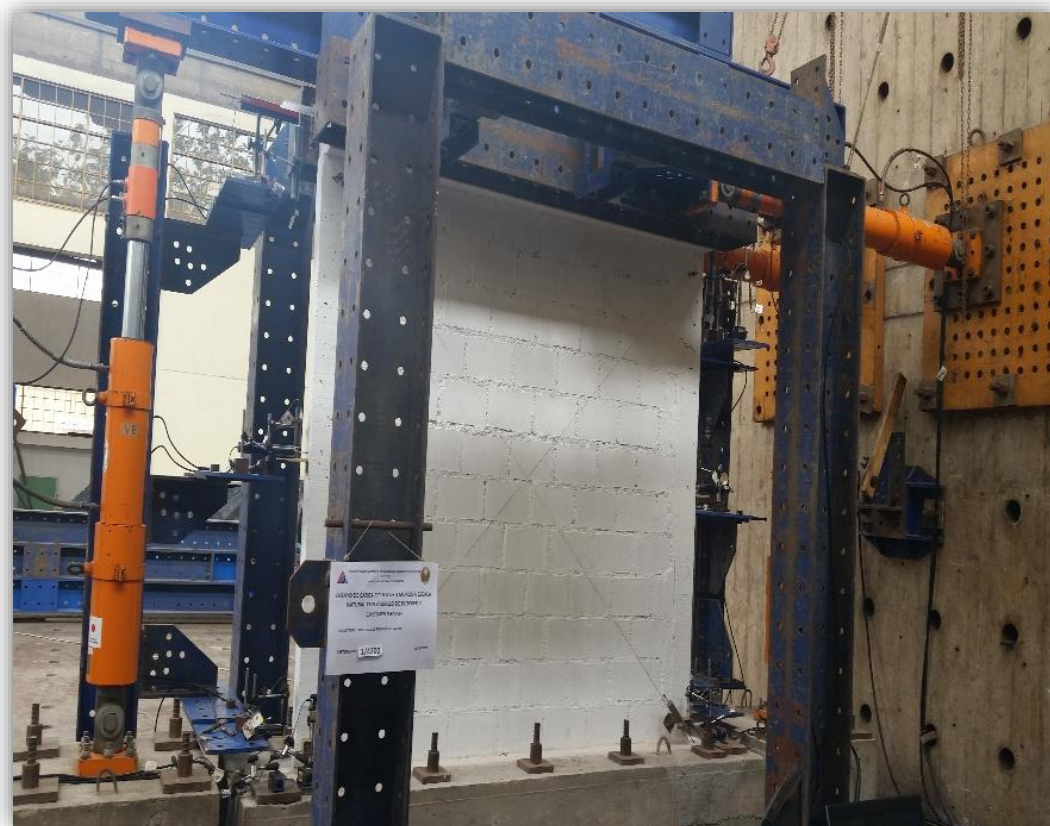
Figura 4.1

Figura 4.1, 4.2 y 4.3: Se dio inicio al ensayo con la primera distorsión, se presenta las primeras fisuras por tracción en los elementos de confinamientos verticales, se procede al monitoreo y marcado de las fisuras.

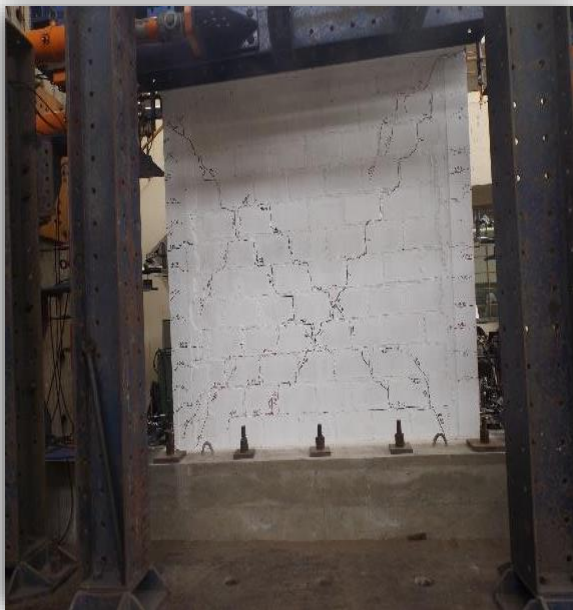
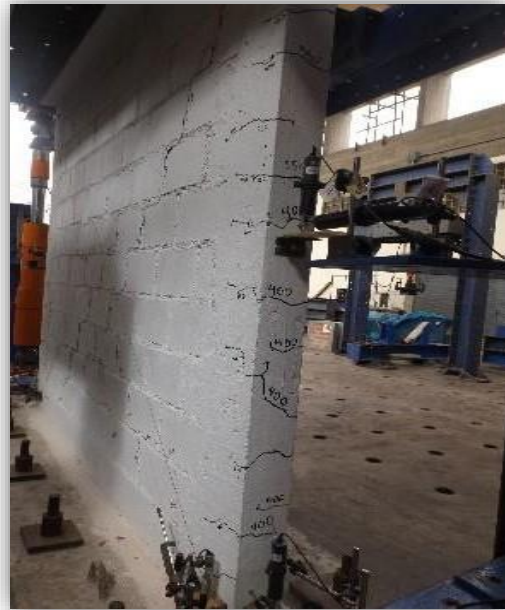
**Figura 4.13**

Figura 4.13, 4.14: Se procedió a la quinta distorsión objetivo de 1/400 del ensayo donde se presentó el espesor de grieta de 1.7mm (Cara Norte), grietas por flexión en la parte media e inferior de la columna y también la aparición de grietas por flexión en la parte central e inferior de la columna.

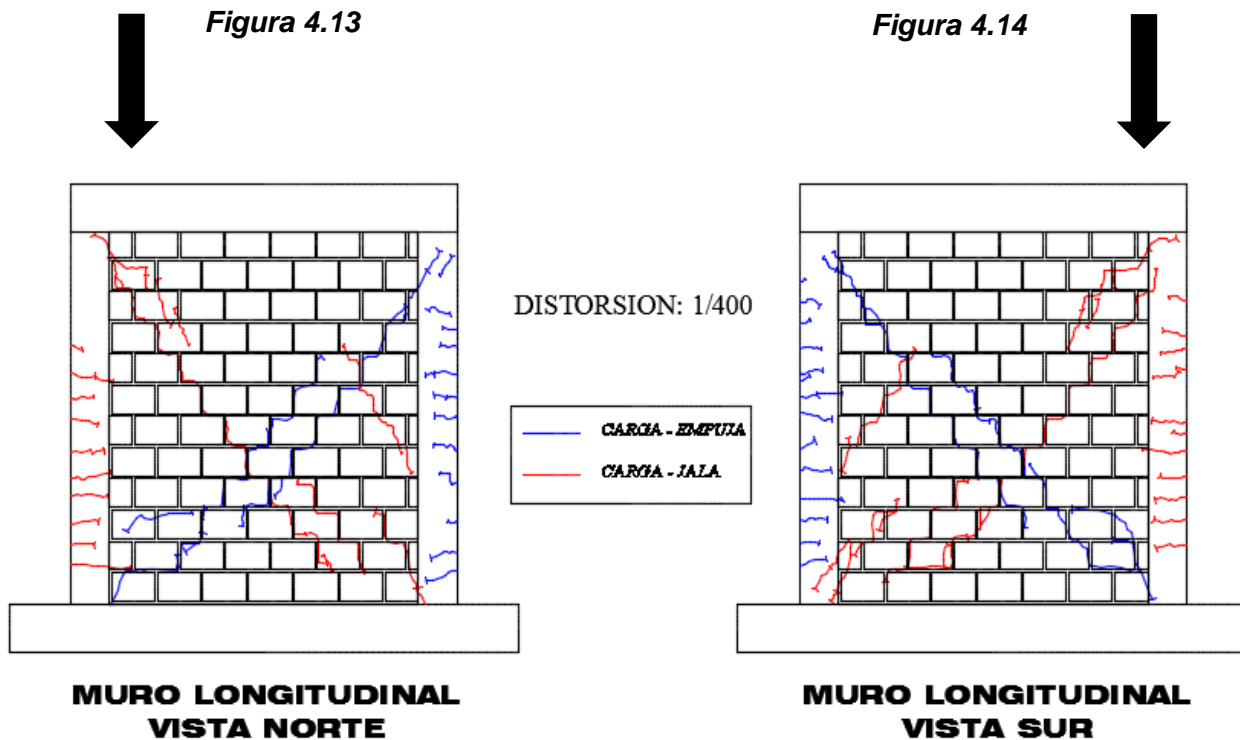
**Figura 4.15**

Figura 4.15: Mapeo de las fisuras presentes.

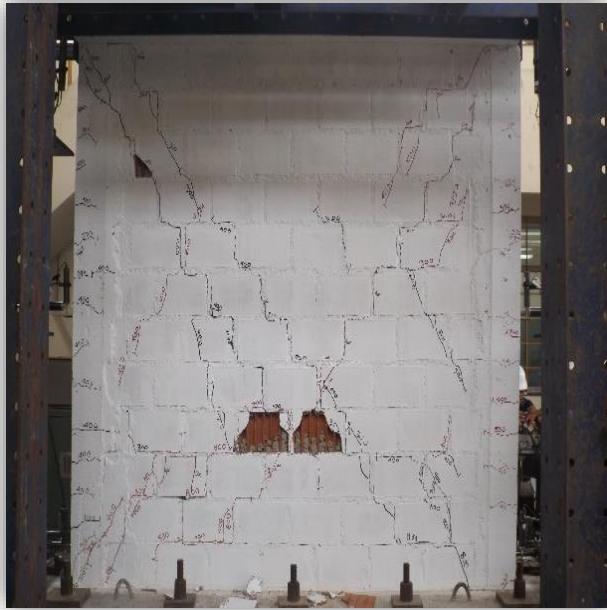
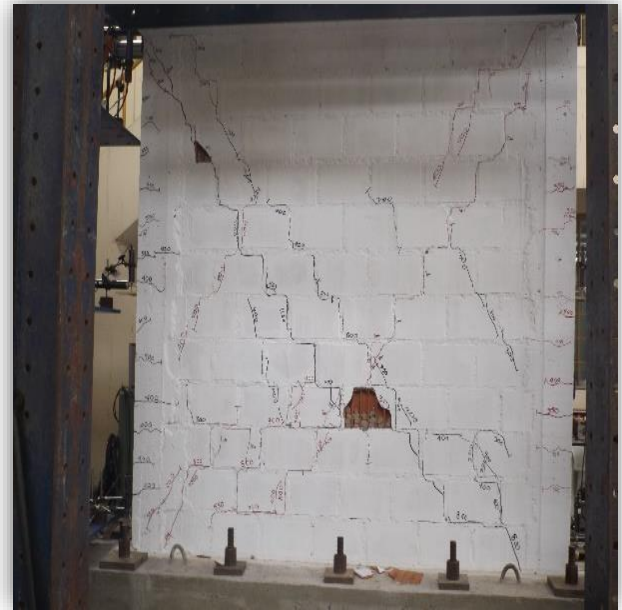
Figura 4.16

Figura 4.16, 4.17: Se procedió a la sexta distorsión objetivo de 1/300 del ensayo donde se comienza a separarse un ladrillo en la parte central de la cara norte en el 1º ciclo; también se aprecia la aparición de pequeñas grietas (en su mayoría continuación de grietas diagonales anteriores) en la parte central; también aparición de una grieta diagonal en la esquina superior oeste de la cara sur además ocurre el desprendimiento de una esquina del ladrillo cercano a la grieta y desprendimiento de toda la cara de un ladrillo en la parte central de la cara norte.

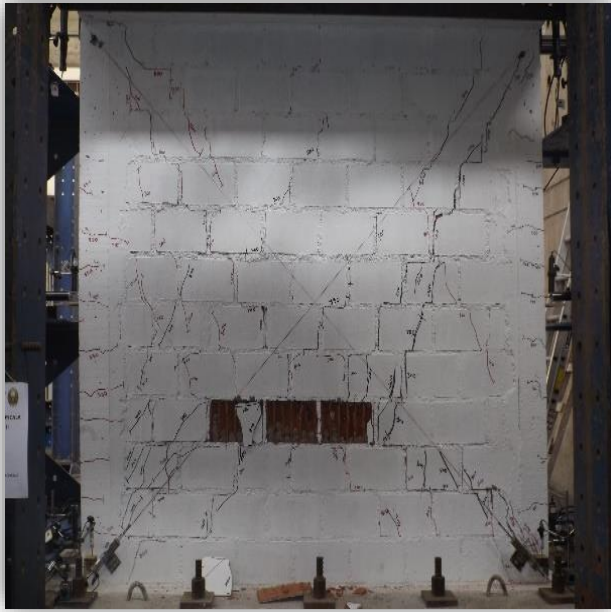
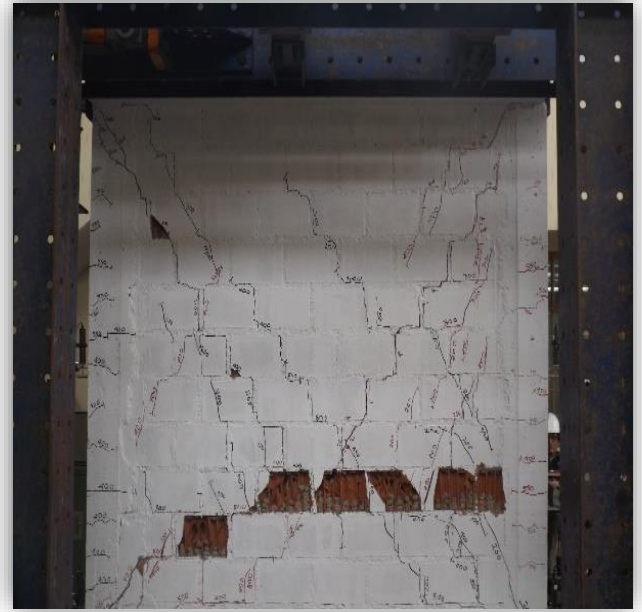
Figura 4.19

Figura 4.19, 4.20: Se procedió a la séptima distorsión objetivo de 1/200 del ensayo donde se presentó agrietamiento pequeño correspondiente a la continuación de grietas diagonales en el lado este de la cara norte y levantamiento de dos ladrillos en la zona central; también se observó el desprendimiento de otra cara de un ladrillo en la zona central este de la cara norte y desprendimiento de caras de ladrillos en la zona central este en la cara sur.

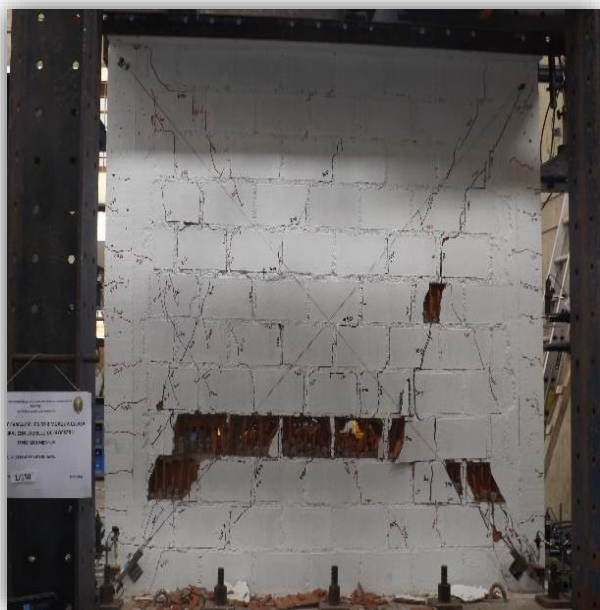
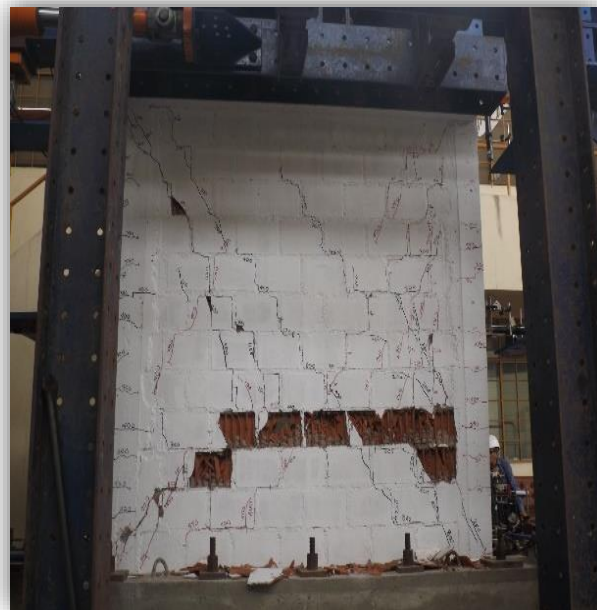
Figura 4.22, 4.23: Se procedió a la última distorsión objetivo de 1/150 del ensayo donde se aprecia el desprendimiento de 2 ladrillos en la parte central de inferior de la cara norte y desprendimiento de un ladrillo en la parte inferior este de la cara sur, también se presentó el deterioro de las unidades de Blocker II.
