**“ENSAYO DE CARGA CÍCLICA DE UN MURO A ESCALA NATURAL
CON LADRILLO BLOCKER II – ESPÉCIMEN MBAT-04”**

TACNA – PERU
2017

TESIS

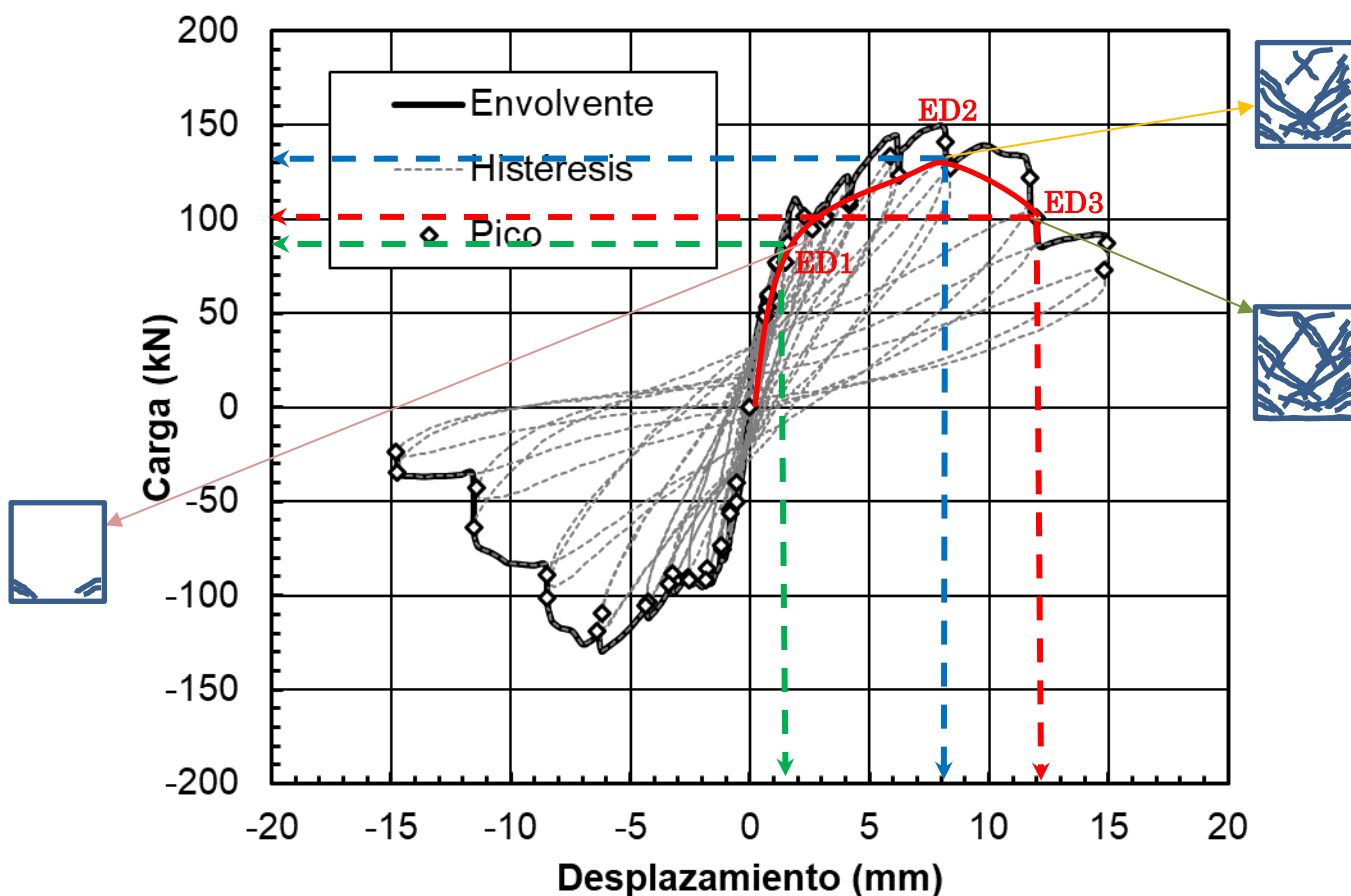
Los especímenes MBAT-4 se llevó hasta su condición última (desplazamientos donde la carga sea menor que el 80% de la carga máxima aplicada).

Figura 4.25: Curva histerética del espécimen MBAT-4

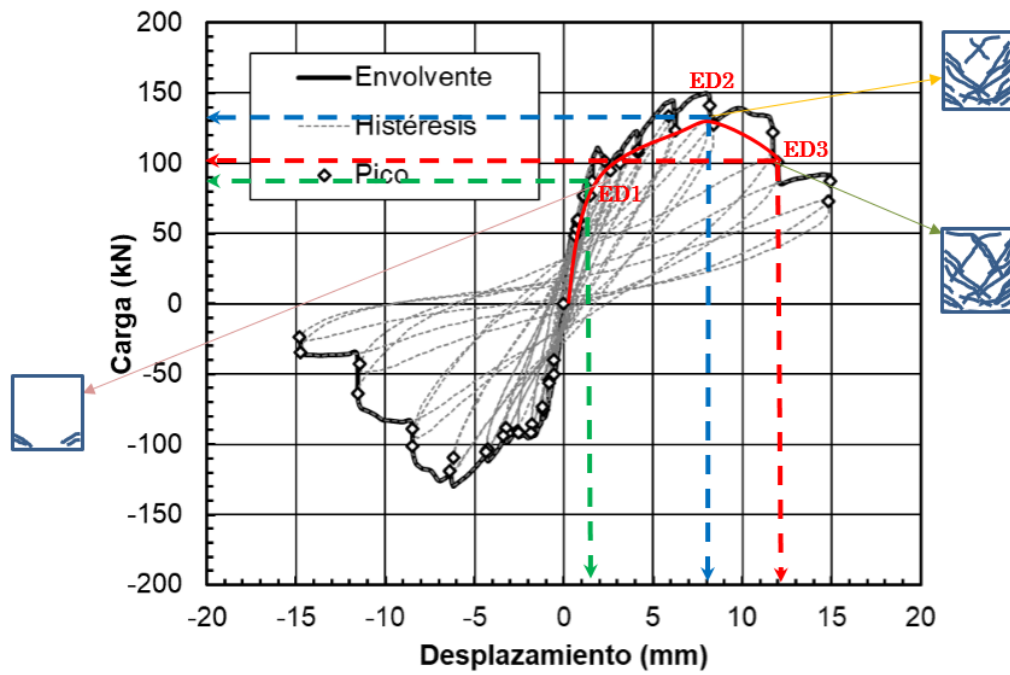
Con los resultados de la curva de capacidad se pudo obtener los Estados límites del muro de albañilería construidos con la unidad Blocker II. Siendo estos muy similares al muro MBAT-1.

Tabla N°16: Estados límites de Especímenes
