UNIVERSIDAD PRIVADA DE TACNA
FACULTAD DE INGENIERIA
ESCUELA PROFESIONAL DE INGENIERIA CIVIL

TESIS

**“EVALUACIÓN SUPERFICIAL DEL PAVIMENTO FLEXIBLE
APLICANDO EL MÉTODO PCI Y PROPUESTA DE
MEJORAMIENTO DE LA
INFRAESTRUCTURA VIAL EN LA AV. INDUSTRIAL, EN EL
TRAMO DE LA AV. GUSTAVO PINTO Y AV. JORGE BASADRE
GROHMANN – TACNA,2019”**

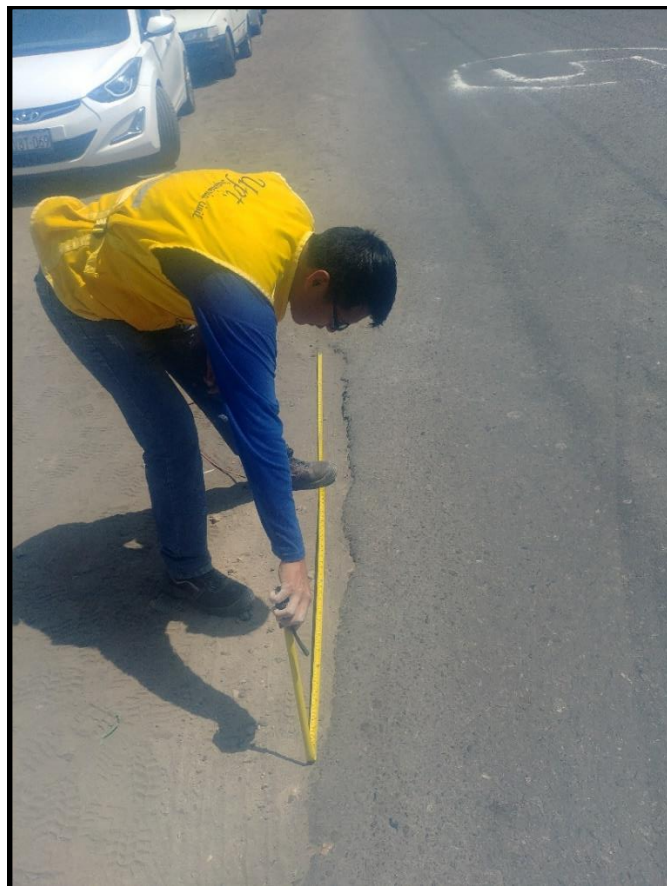
Medición desnivel carril berma

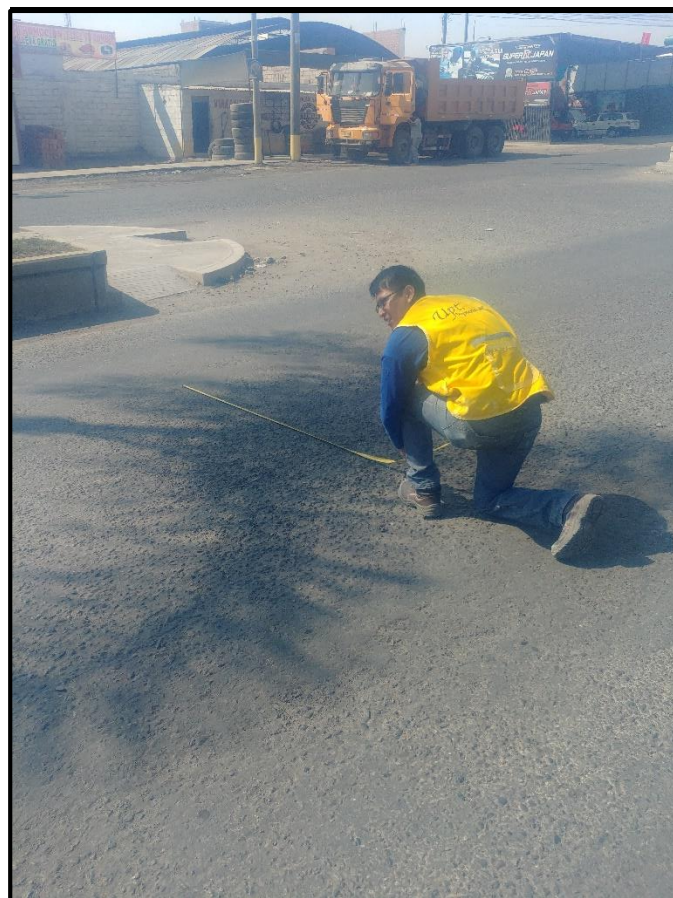
Medición falla piel de cocodrilo
