UNIVERSIDAD PRIVADA DE TACNA
FACULTAD DE INGENIERIA
ESCUELA PROFESIONAL DE INGENIERIA CIVIL

TESIS

**“EVALUACIÓN SUPERFICIAL DEL PAVIMENTO FLEXIBLE
APLICANDO EL MÉTODO PCI Y PROPUESTA DE
MEJORAMIENTO DE LA
INFRAESTRUCTURA VIAL EN LA AV. INDUSTRIAL, EN EL
TRAMO DE LA AV. GUSTAVO PINTO Y AV. JORGE BASADRE
GROHMANN – TACNA,2019”**

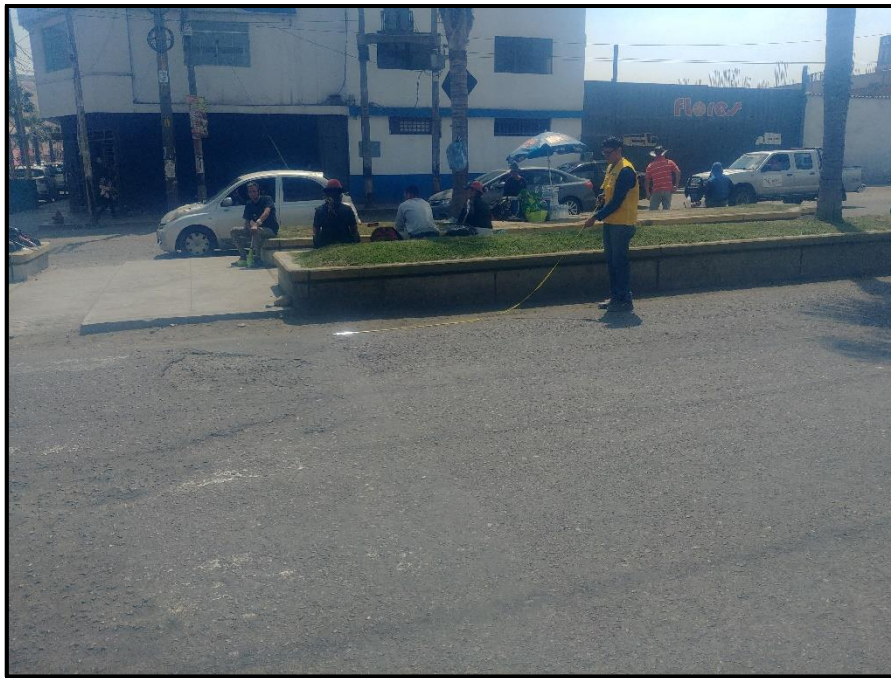
Medición piel de cocodrilo

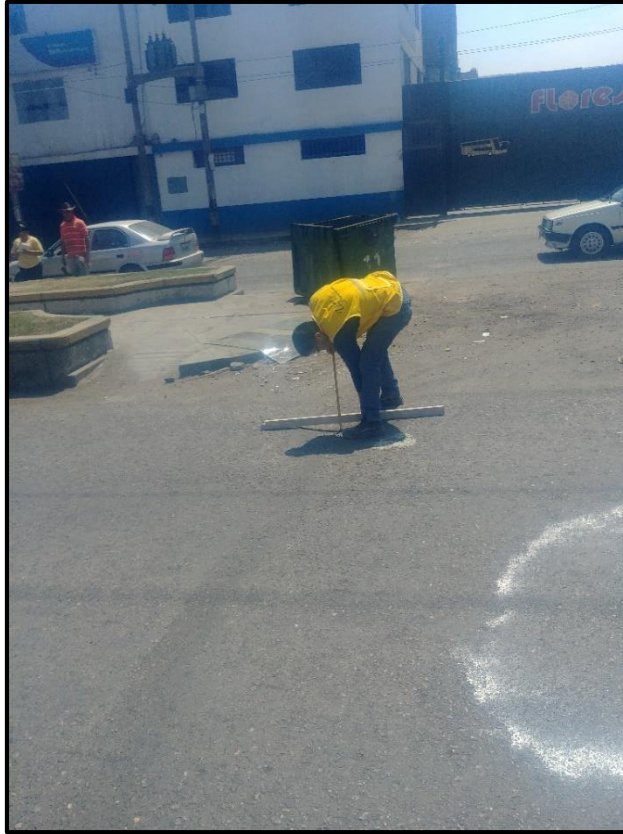
Medición desnivel de hueco

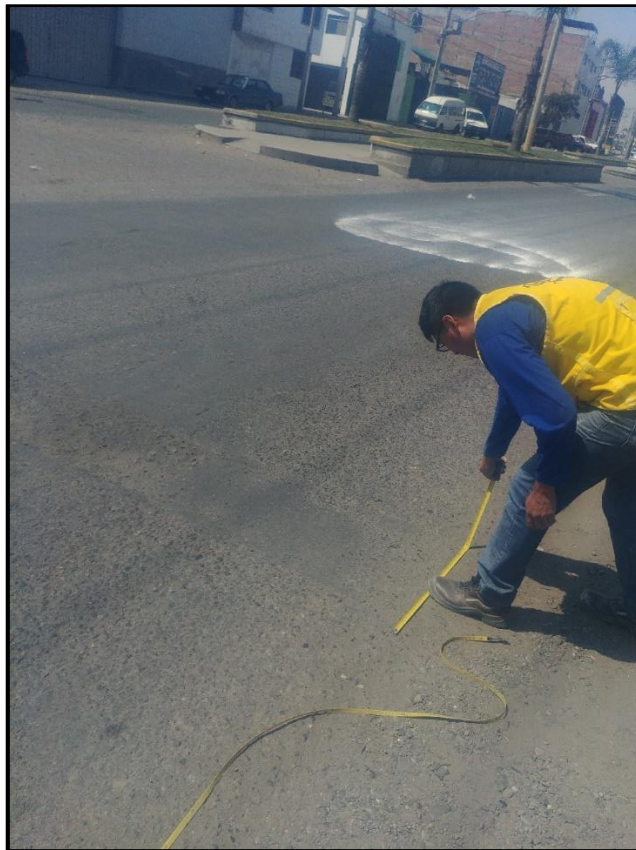
Medición parcheo en la muestra N° 3

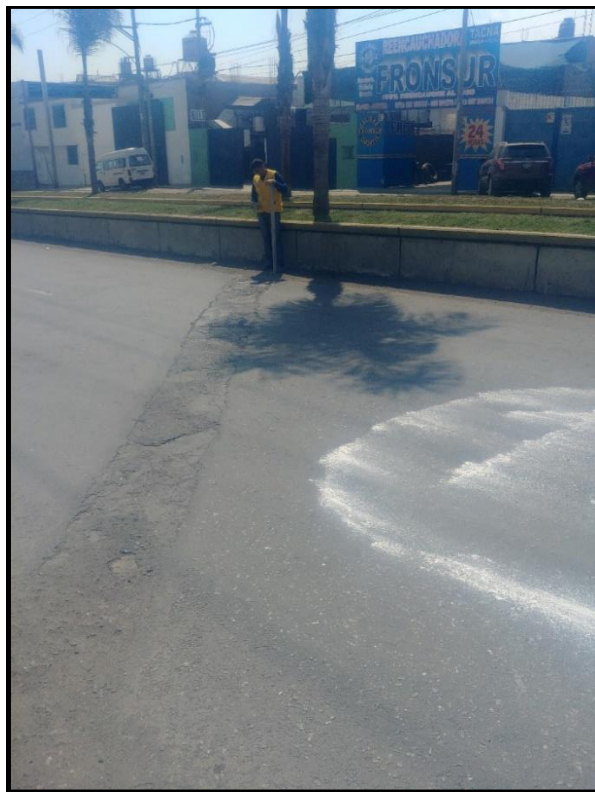
Medición de parcheo en muestra N° 4

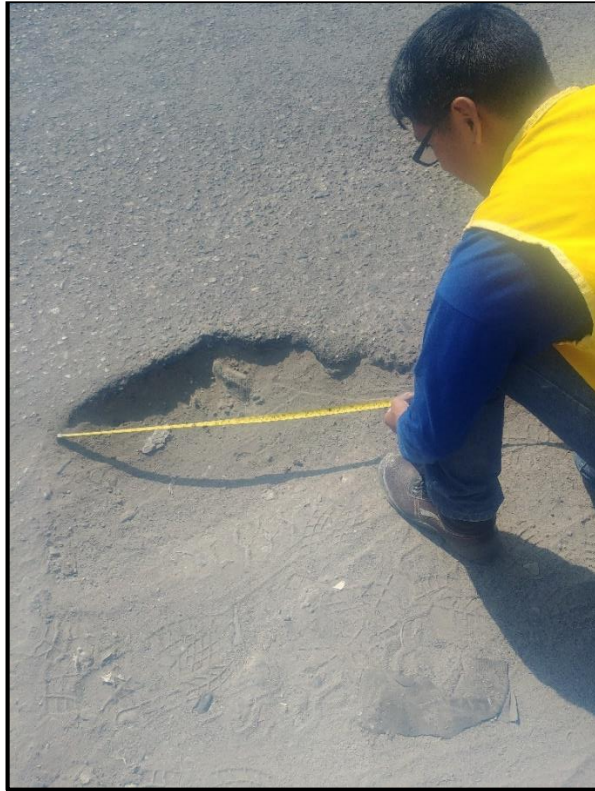
Medición de hueco
