**“EVALUACIÓN DEL ESTADO DE CONSERVACIÓN Y PROPUESTA
DE DISEÑO DE LA CARPETA ASFÁLTICA PARA LA CARRETERA
HOSPICIO – LOS PALOS, TRAMO: PUENTE LOS PALOS –
CARRETERA PANAMERICANA SUR, TACNA - 2020”**

**PARA OPTAR:
TÍTULO PROFESIONAL DE INGENIERO CIVIL**

**Bach. ARNOLD RANDY FALCÓN AYMA
Bach. DENNIS JESSHU MACHACA HUANCA**

**TACNA – PERÚ
2021**

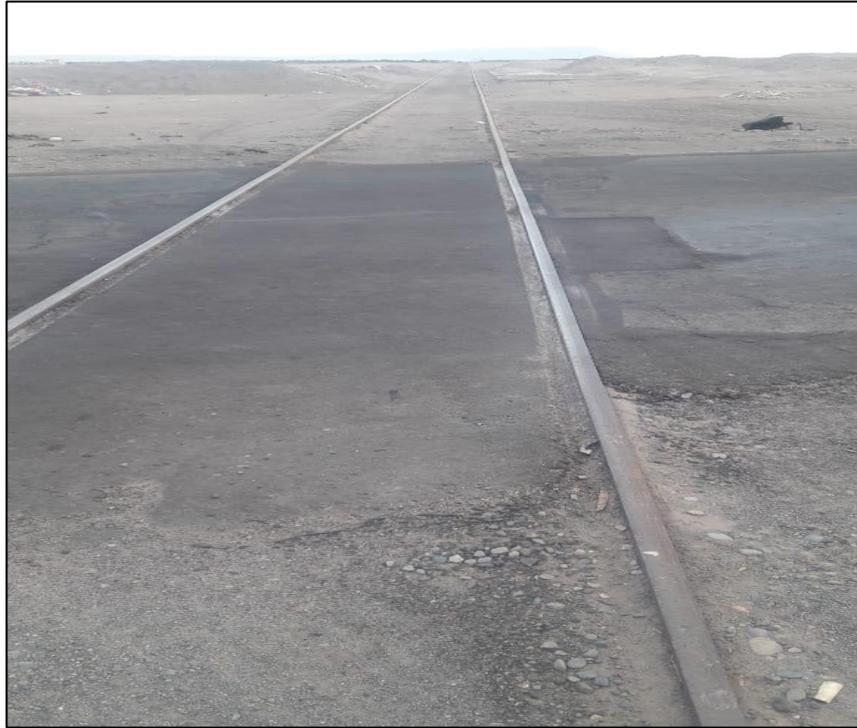
Figura 5

Zona de investigación, cruce de línea férrea

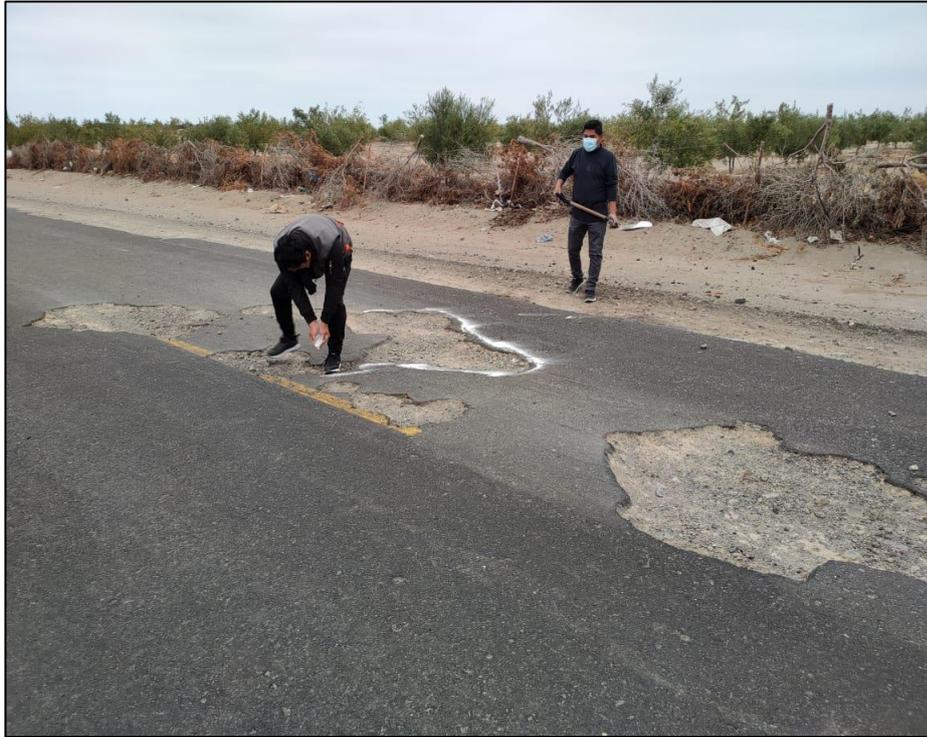
Figura 21

Marcado de fallas en el pavimento

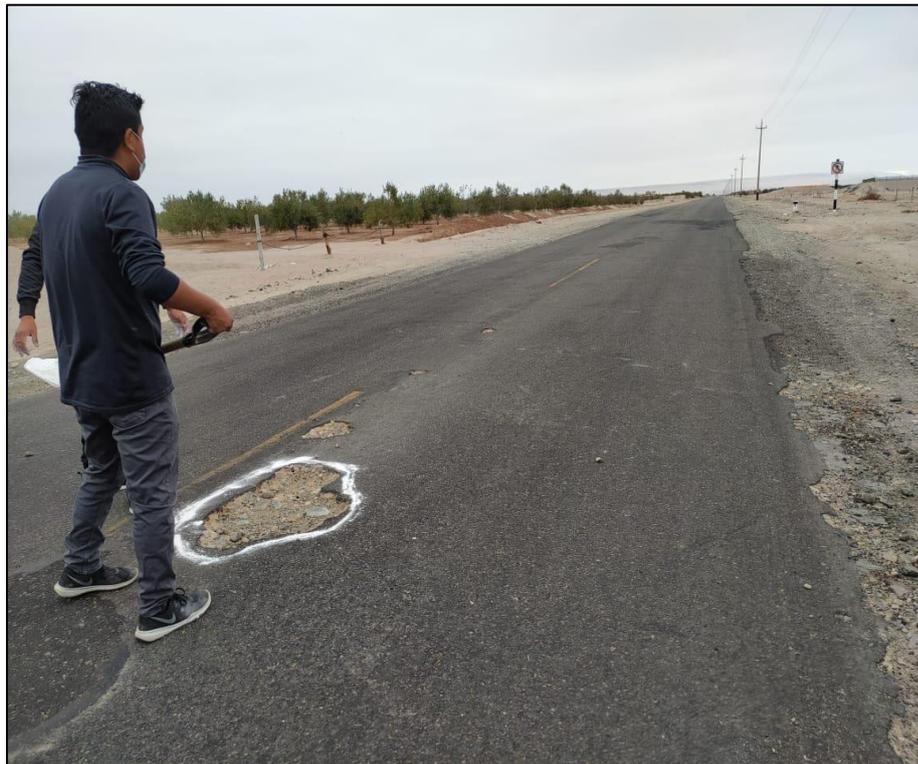
Figura 22

Marcado de fallas en el pavimento

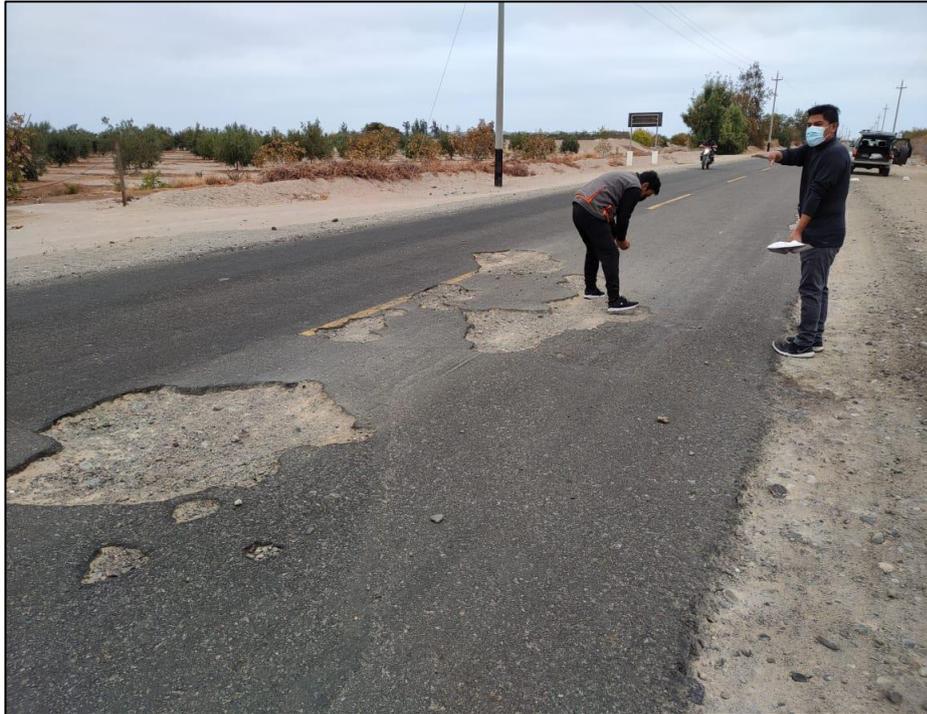
Figura 23

Marcado de fallas en el pavimento

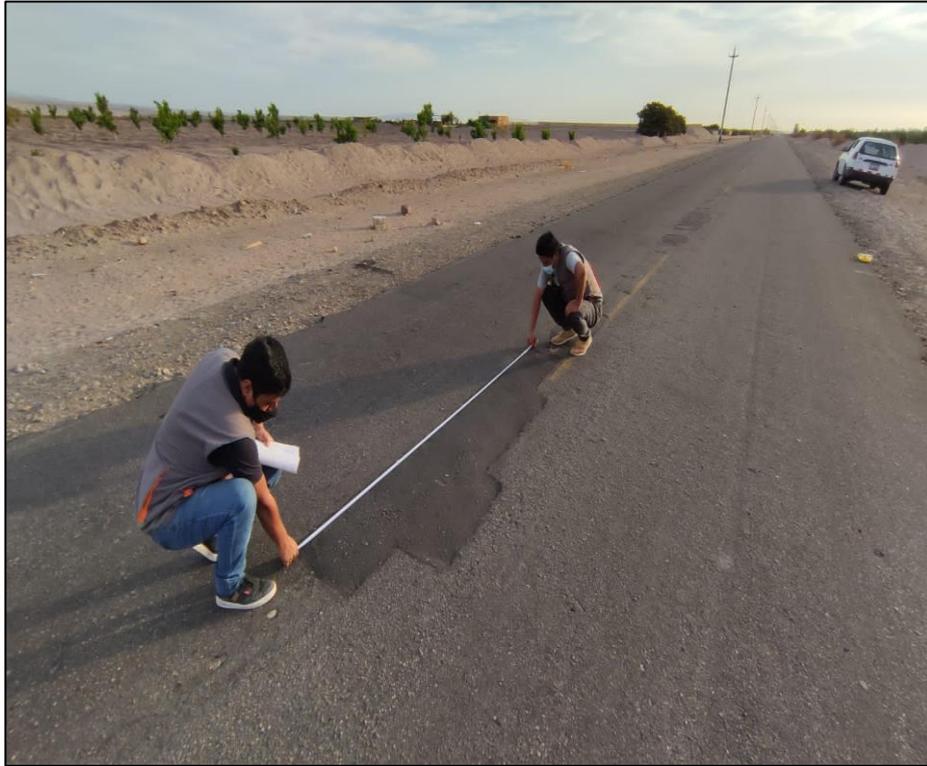
Figura 25*Medición de parcheo*

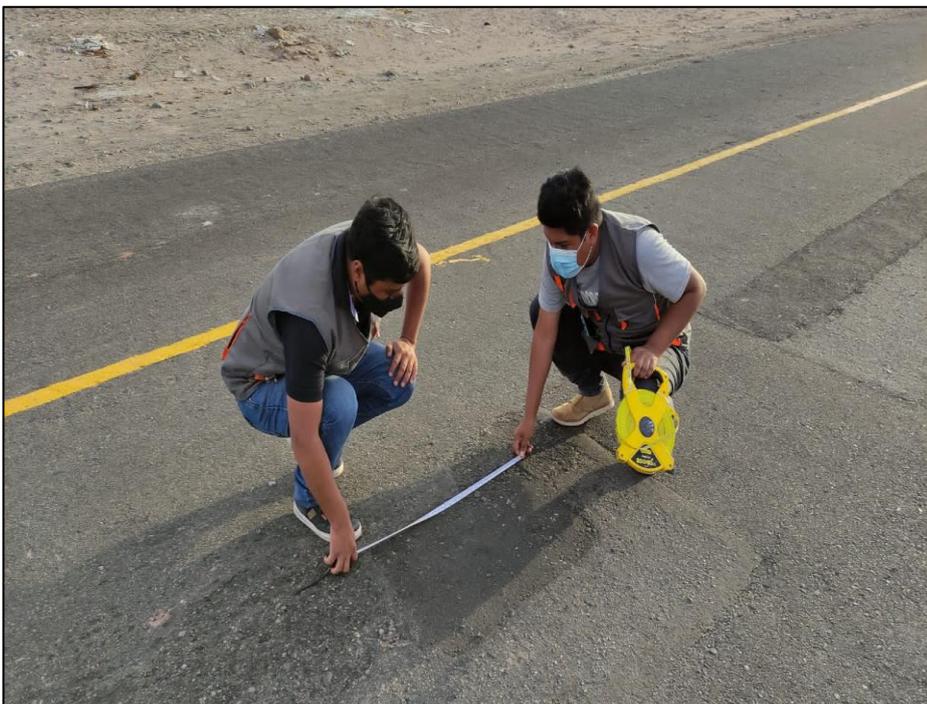
*Nota. Carretera Hospicio - Los Palos***Figura 26***Medición de parcheo*

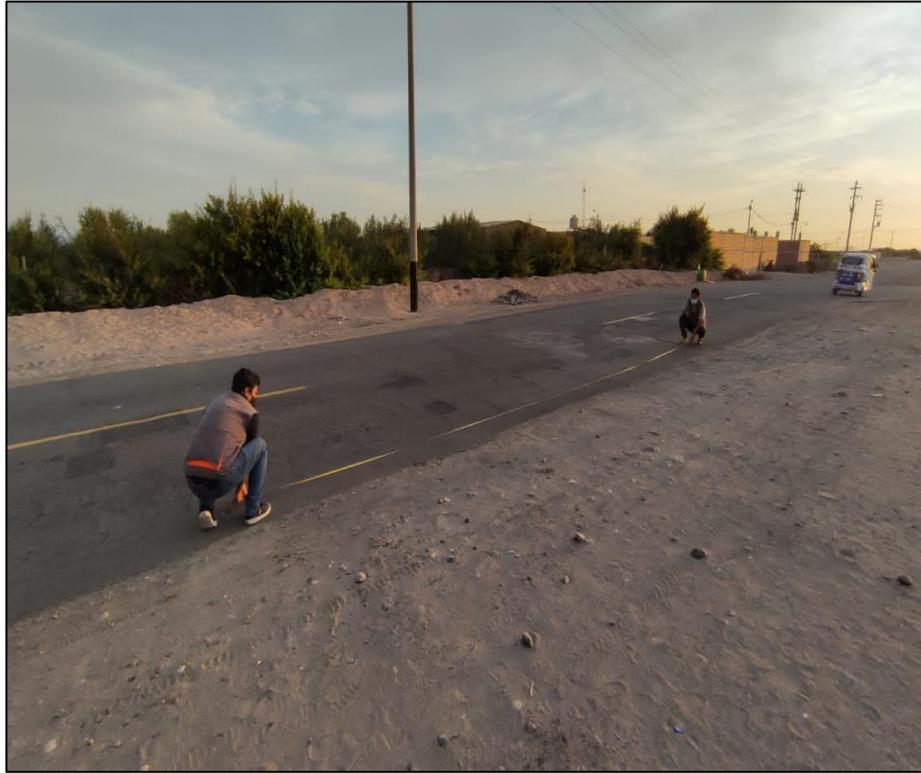
Figura 27

Medición de parcheo

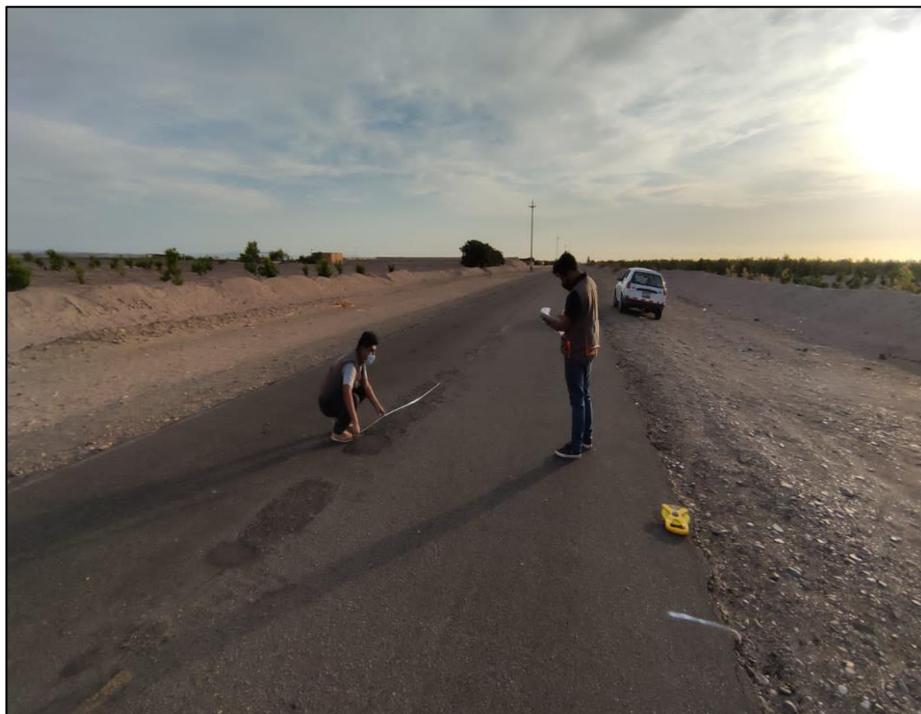
Figura 28

Medición de parcheo

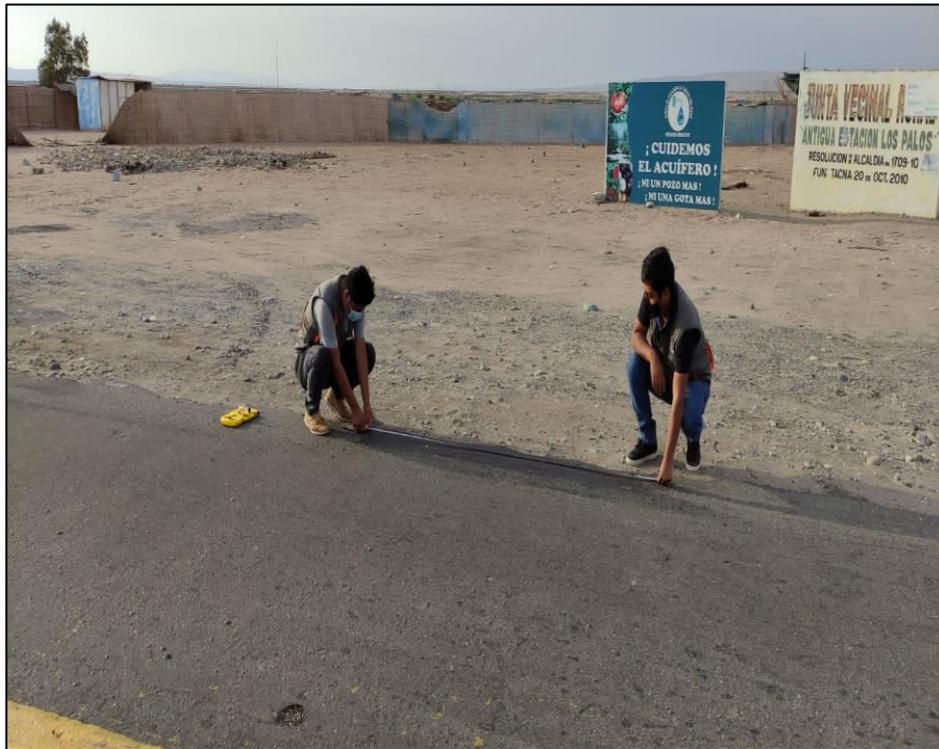
Figura 29

Medición de parcheo

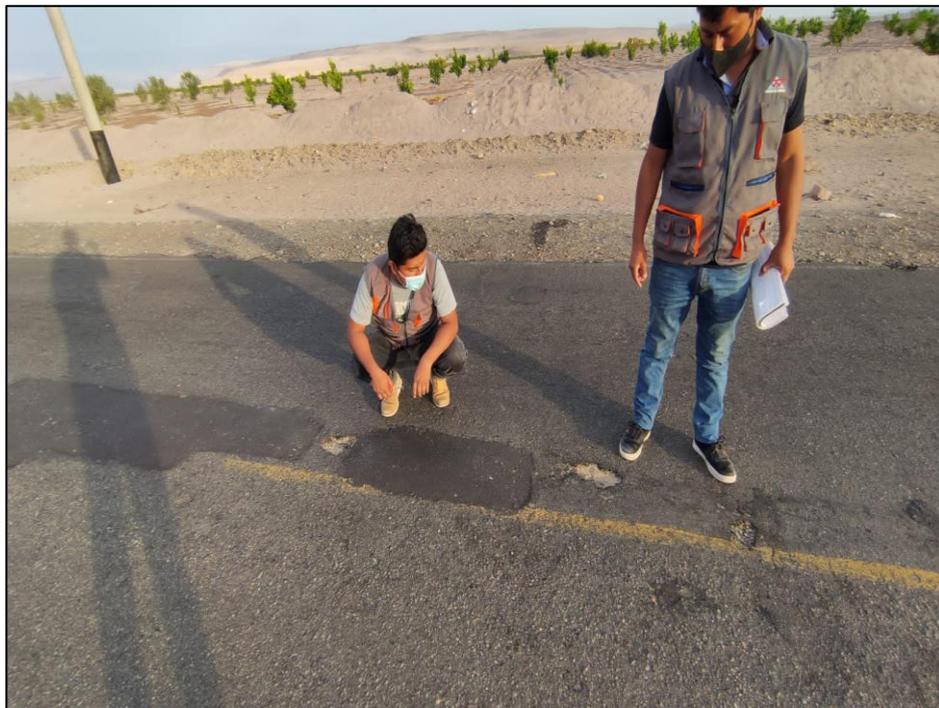
Figura 30

Medición de parcheo

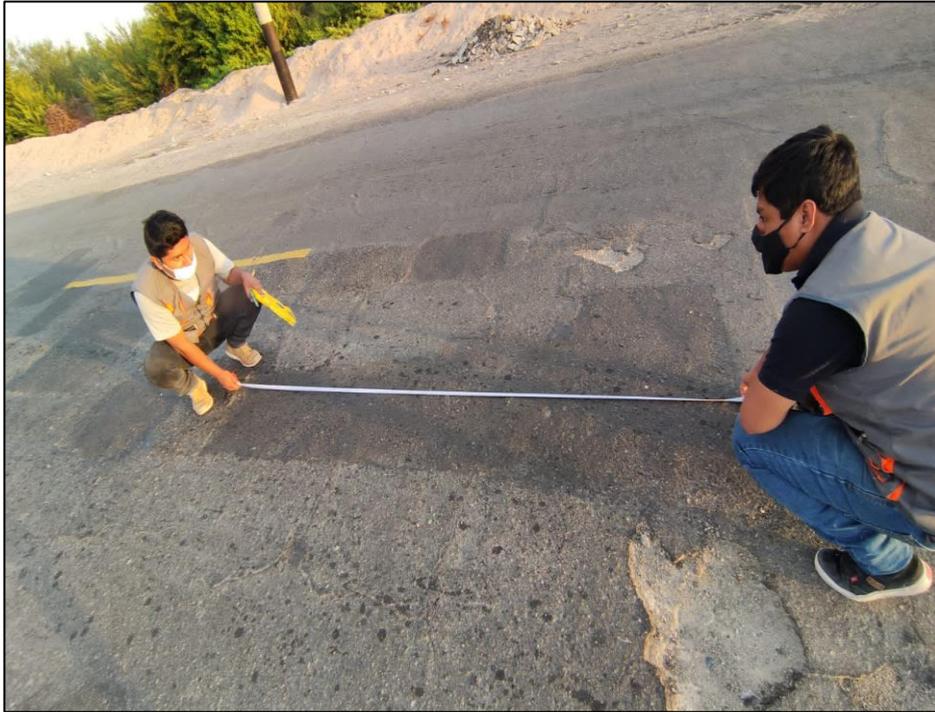
Figura 31*Medición de parcheo*

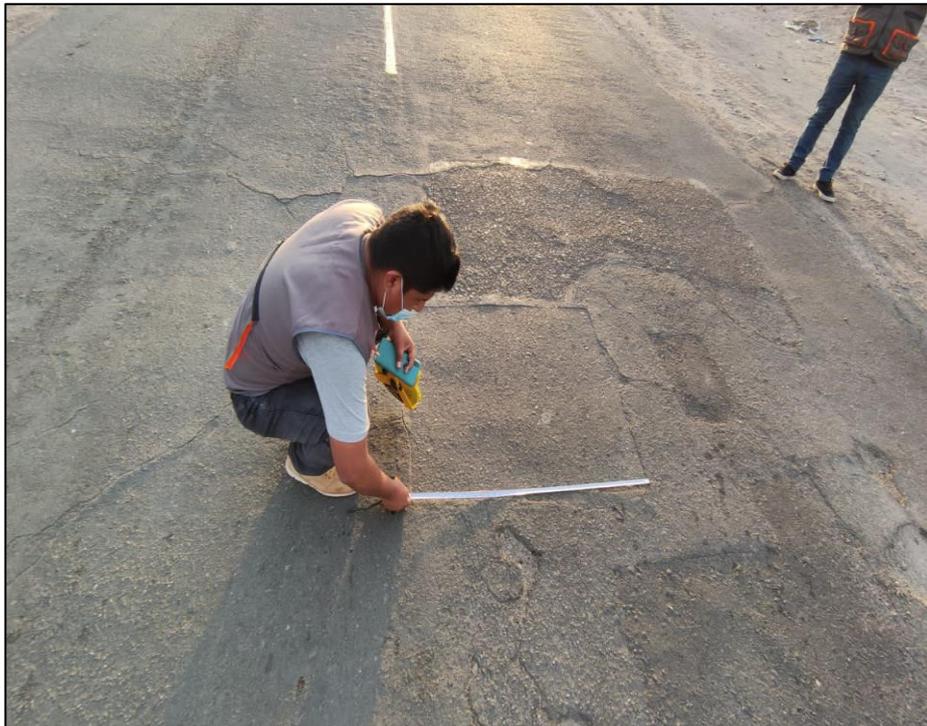
Figura 32*Medición de parcheo*

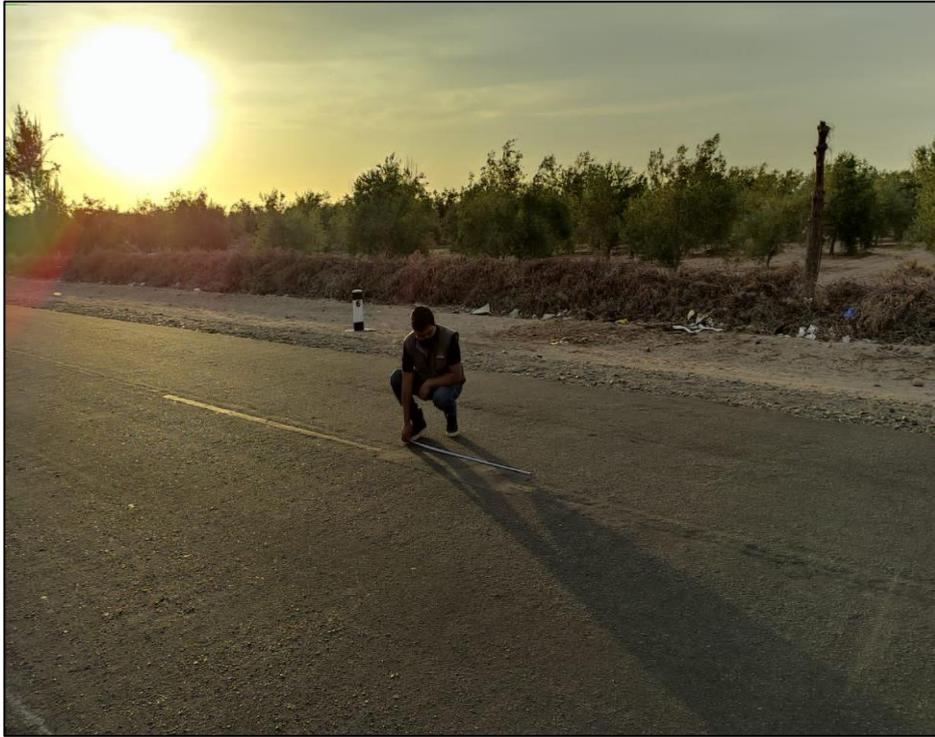
Figura 33

Medición de parcheo

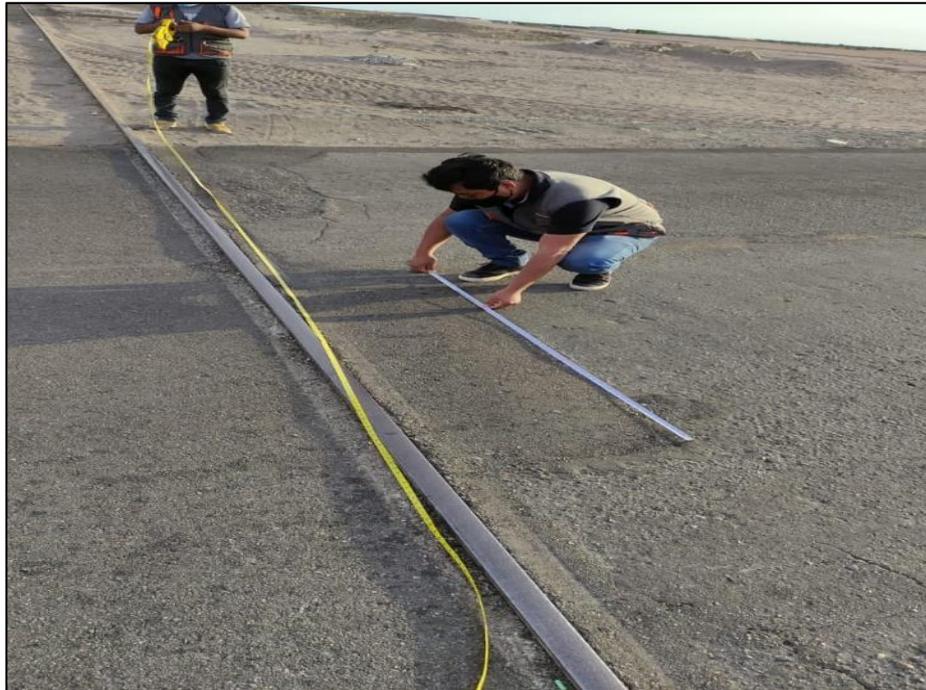
Figura 34

Medición de parcheo

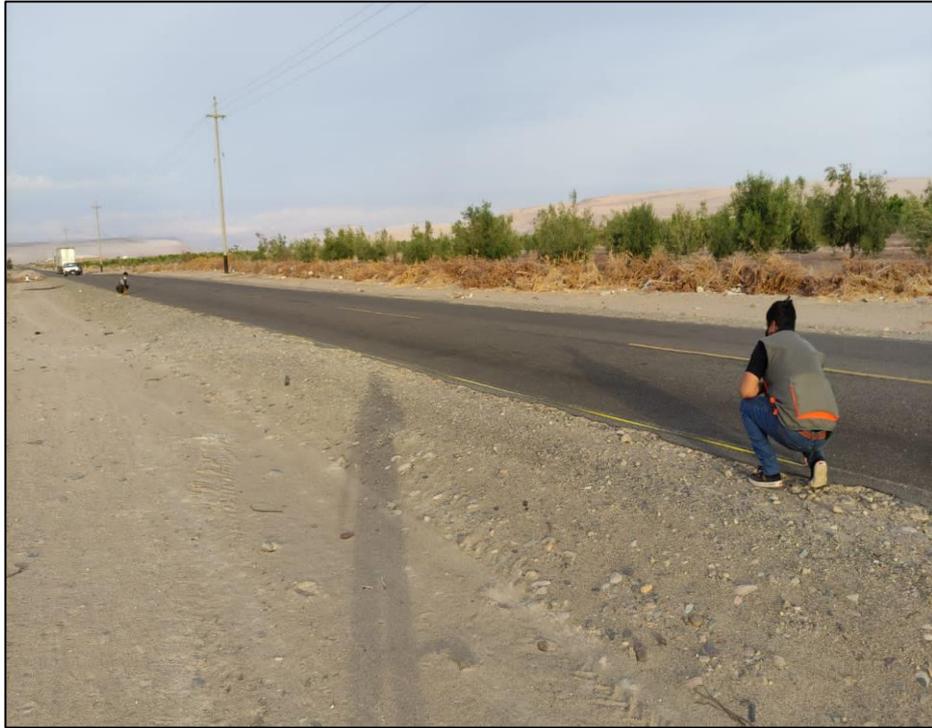
Figura 35

Medición de parcheo

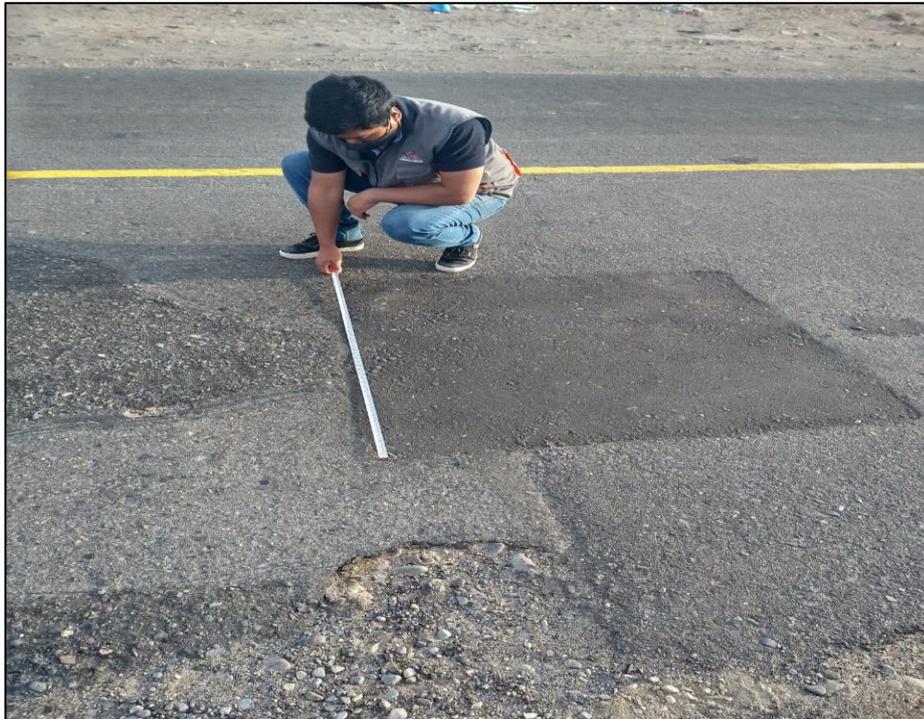
Figura 40*Medición de parcheo*

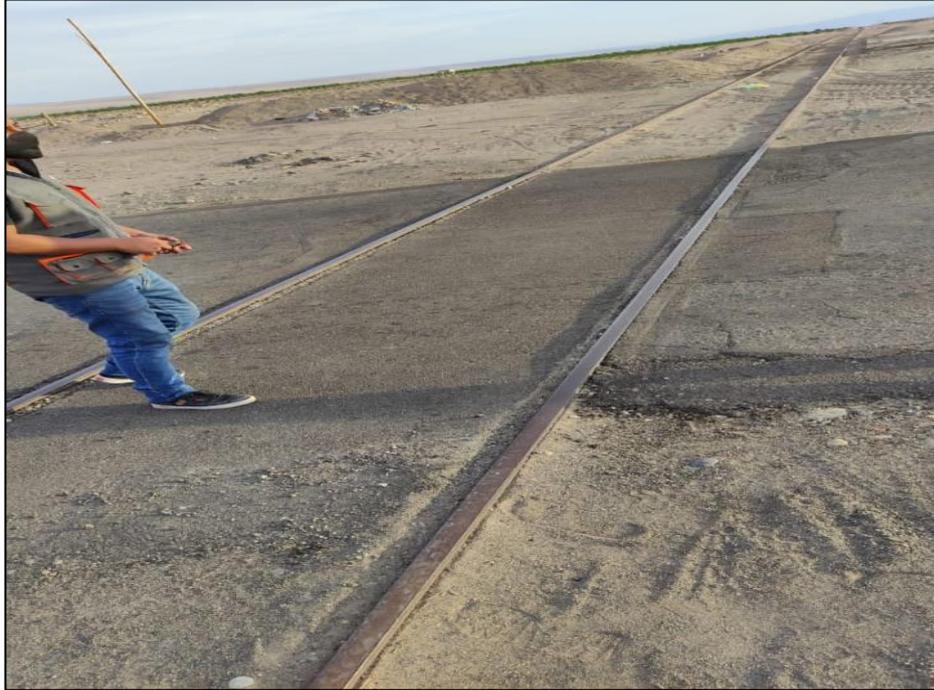
Figura 51

Cruce vía Férrea

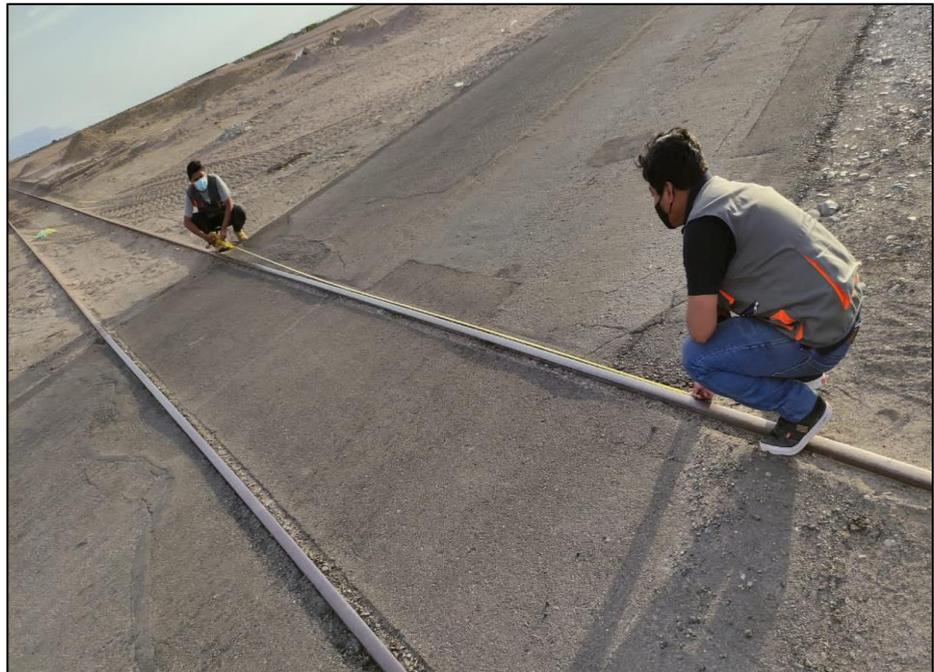
Figura 52

Cruce vía Férrea

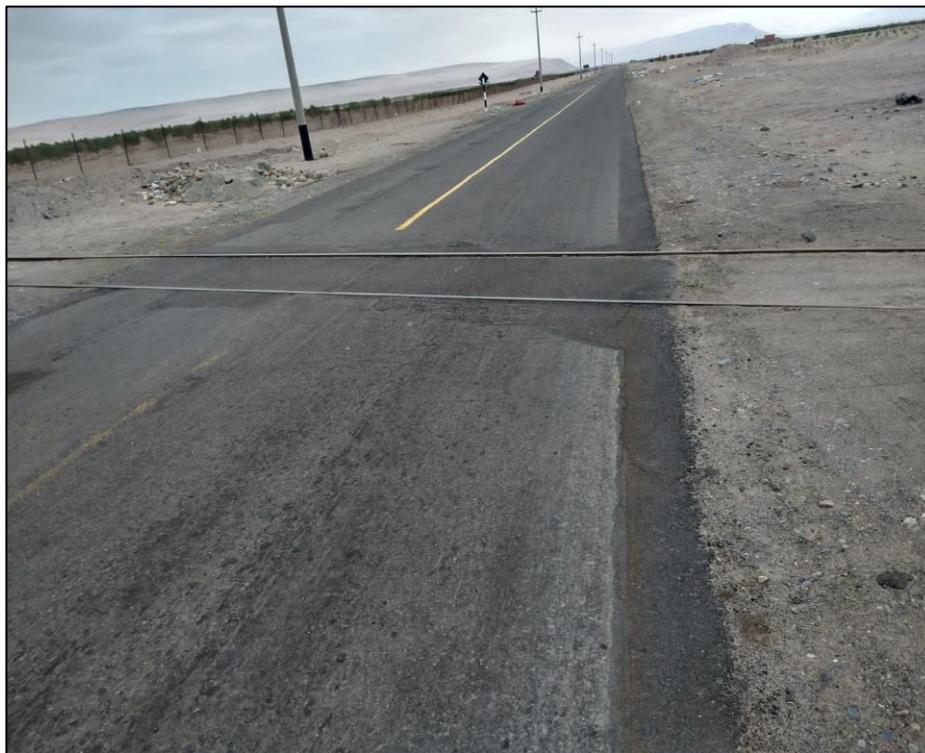
Figura 53

Cruce vía Férrea

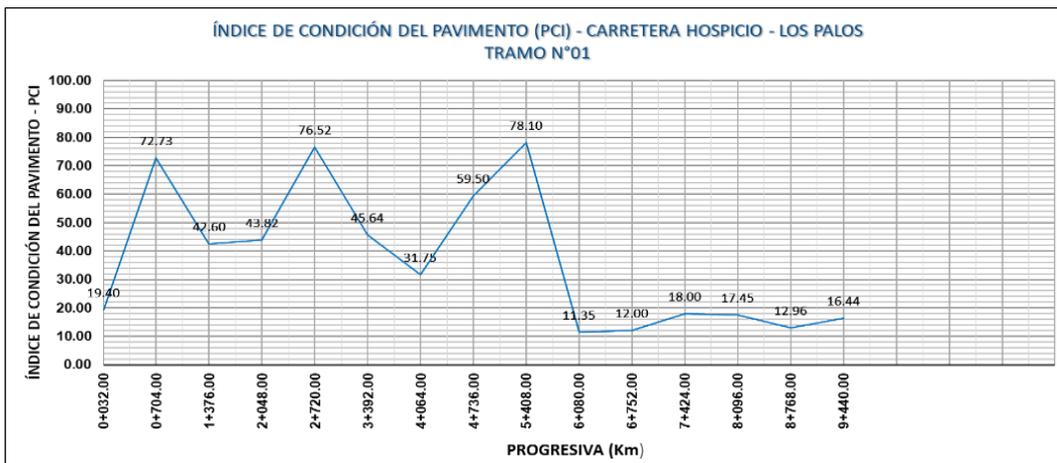
Figura 114

En el tramo N° 01 visualizamos los resultados obtenidos del PCI por cada unidad de muestreo, por lo que es necesario obtener un valor ponderado de todo el tramo, cuyo valor es igual a 37,22 el cual ayuda a calificar el estado del pavimento, después de analizado todas las fallas evaluadas, donde resulta con una calificación del estado del pavimento *malo*.

Comportamiento de los valores del PCI por progresivas en el tramo
